Tilstandsrapport

Enebolig

Nyhavnvegen 3, 4250 KOPERVIK

Befaringsdato: 18.12.2024

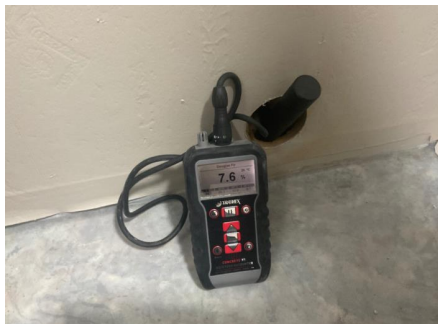
KJELLER > BAD

Hulltaking er foretatt uten å påvise unormale forhold. Hulltaking er foretatt ved/i I tørr sone på vegg mot toalettrom. Fuktkvotemåling (vekt%) i konstruksjonen ble målt til 7,6%, noe som er tørt.

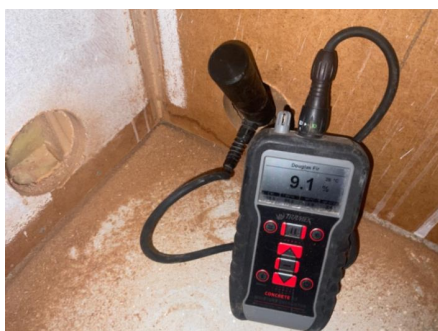
LOFT > BAD

Hulltaking er foretatt uten å påvise unormale forhold. Hulltaking er foretatt ved/i bod. Fuktkvotemåling (vekt%) i konstruksjonen ble målt til 9,1%, noe som er tørt.
