NAF Bruktbiltest

Testdato
19.01.2025

Bilmerke	Peugeot	Motorstørrelse	cm ³
Modell	208	Motoreffekt	100 kW
Type	U	Aksler i drift	1
Registreringsnr.	EB76916	Drivstofftype	Elektrisk
Understellsnr.	VR3UHZKXZLT059597	Kjøretøygruppe	101
Km.stand.	60684	Bruktimportert	Nei
Farge	Hvit	Registreringsår	2020
Karosseritype	Kombikupé	Registrert første gang	20.10.2020
		Frist for neste EU kontroll	19.10.2024

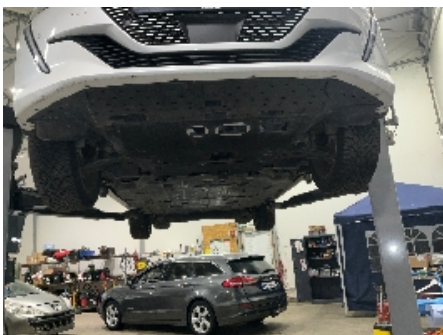
9. Utv. tilstand fremdriftsbatteri elbil/hybrid

64.2	Utv. tilstand fremdriftsbatteri elbil/hybrid	Skadet batterideksel:	Midten
66.8	Felg	Vesentlig ripe / hakk inn til grunnmaterialet:	Høyre foran
67.17	Ekstra hjulsett	Ekstra hjulsett mangler
