# SALGSOPPGAVE

Enebolig  
Garverløkkevegen 68  
gnr. 45 bnr. 14  
2415 Heradsbygd

Befaringsdato: 05.09.2024

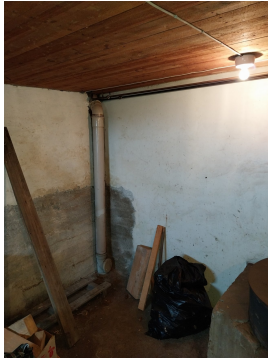
## ! TG 2 Kryp Kjeller

Åpent kryperom under innkledd uisolert veranda. Tilkomst kryperom fra veggliv. Kryperom med lav krypehøyde. Gulv med jordmasser, ukjent vedr fuktsikring. Fundamentering med støpt murvange. Begrenset besiktigelse fra veggliv. Kryp kjellere/kryperom vurderes på generelt grunnlag med risiko for fukt- og råteskader forbundet med rom under terreng, viktig med jevnlig tilsyn.

En tilstandsrapport som denne baseres på en visuell befaring uten inngrep i konstruksjonen. Selv om det ikke er avdekket tegn på skader utenfor kryp kjelleren under befaringen, slik som misfarging av treverk, spesielle insekter eller råteskader i konstruksjoner, betyr ikke dette nødvendigvis at det ikke foreligger skader i eller i forbindelse med kryp kjelleren. Det anbefales derfor at en er oppmerksom på denne risikoen og undersøker dette nærmere, helst med hjelp av en fagkyndig. Kryp kjellere vurderes på generelt grunnlag med høy risiko for fukt- og råteskader. Jevnlig kontroll av kryp kjellere/kryperom anbefales. Kostnadsestimat for ytterligere undersøkelser, fortrinnsvis med bistand fra fagmann.

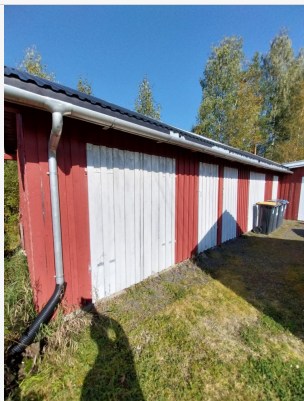
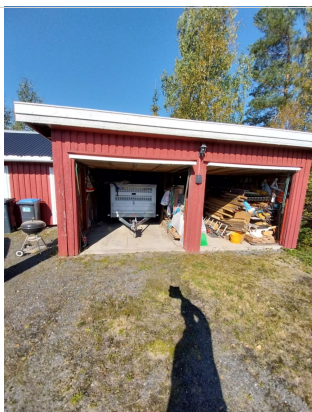
## Uthus

Bygning med skjevheter og preg av elde/slitasje. Generelt vedlikeholdsbehov.

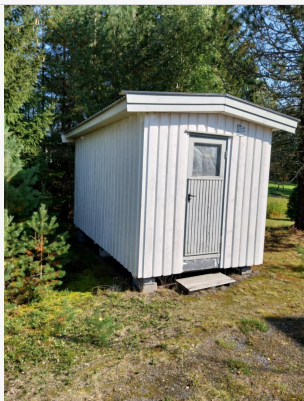
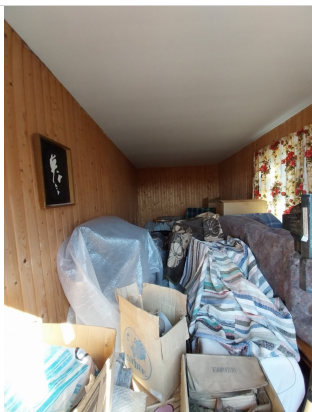
## Brakke/bod

Brakke fra 1965, opplyst tilflyttet til eiendommen i 1967. Punkt fundamentert på Lecablokk. Yttervegger i bindingsverk med utvendig stående kledning, kledning opplyst fra 2008. Malt heltredør med glassfelt og et vindu. Innvendige overflater med tregulv, vegger med trepanel og himling med malte himlingsplater, opplyst av eier om isolerte gulv, vegger og tak. Saltak tekket med bølgeblakksplater opplyst med tekking fra 2008, uten renner/nedløp. Innlagt strøm. Innbo/løsøre som begrenset den innvendige befaringen.
