# Skomo 45

Enebolig

# Salgsoppgave

Befaringsdato: 29.09.2025

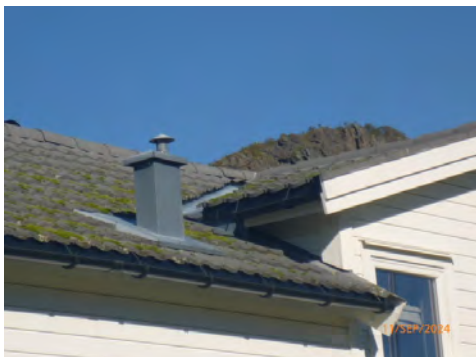
## ! TG 2 Nedløp og beslag

Takrenner og nedløp i metall. Takstige og pipehatt i metall. Luftehatt i metall.

Skorsteinshatt/pipehatt må festes slik at den lett kan tas av i forbindelse med feiing og kontroll av skorsteinen, fortrinnsvis uten bruk av verktøy, for å sikre forsvarlig tilkomst og redusere risiko for mangelfull kontroll eller feiing.

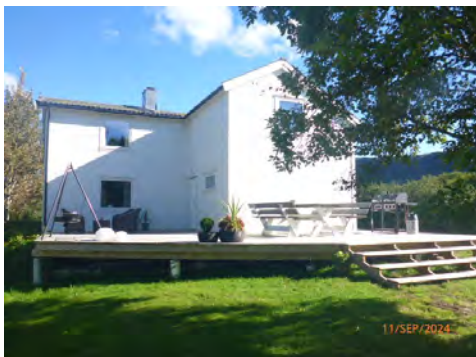
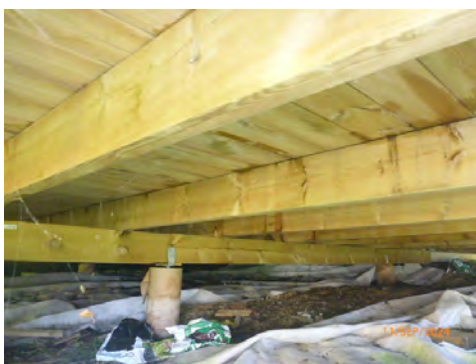
## ! TG 3 Utvendige trapper

Plassbygget trapp i tre ved hovedinngang fra ca. 2018.  
Plassbygget trapp i tre til altan fra ca. 2023.

Videre oppussing og renovering må påregnes, og kostnader vil variere avhengig av valgt omfang og egeninnsats.

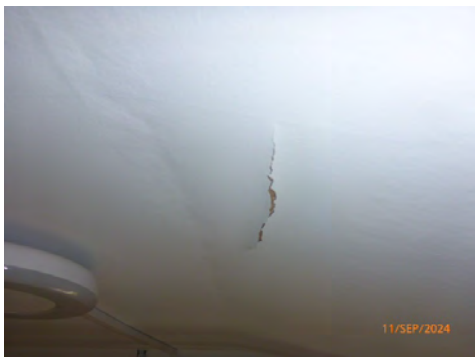
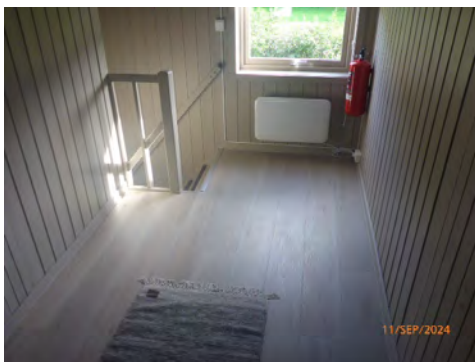
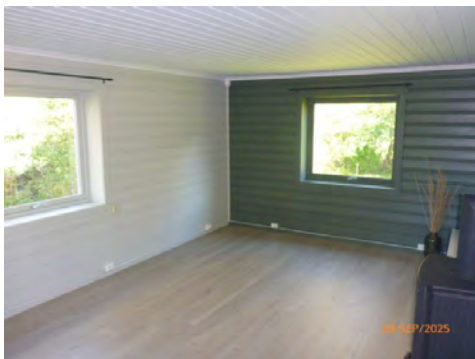
## ! TG 2 Etasjeskille/gulv mot grunn

Gulv over krypkjeller er et trebjelkelag for tilbyggene. Fra ca. 1971 mot øst og fra ca. 2023 i sør. Under hovedbygget er det ikke adkomst for kontroll fra krypkjeller.

- For å få tilstandsgrad 0 eller 1 må høydeforskjeller rettes opp. Ytterligere undersøkelser må foretas for å få kartlagt omfanget for utbedring.

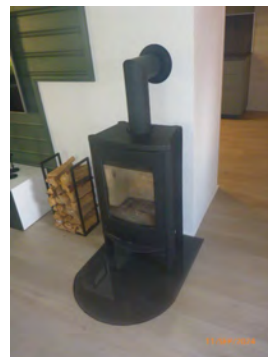
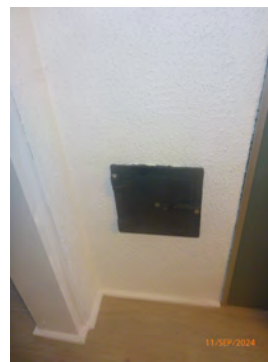
## ! TG 3 Pipe og ildsted

Boligen har en mursteinspipe av eldre opprinnelse.  
Sotluke i 1. etasje og en vedovn i 1. etasje. Sotluken er skiftet i 2023, og det er montert en brukt vedovn i 2023.  
Fra feier: "Sist tilsyn utført dato: 15.04.2005."  
Pipe/ildsted er ikke funksjonstestet ved befaring.

For ytterligere kontroll og vurdering av pipe, ildsted og sotluke, bør stedlig brann- og feietilsyn kontaktes. Manglende oppfølging kan medføre økt risiko for brann og redusert personsikkerhet.

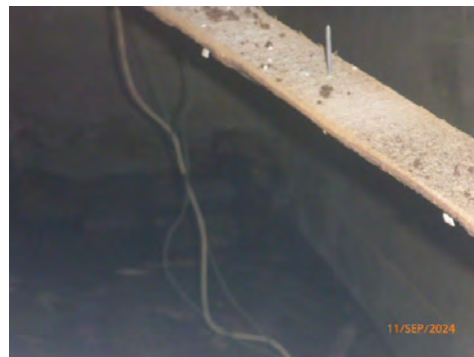
## TG 2 Krypkjeller

Bygningen har krypkjeller under trebjelkelag og stubbegulv.

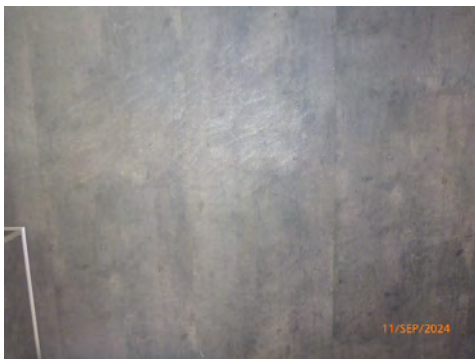
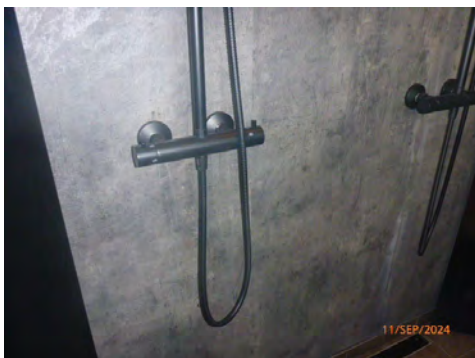
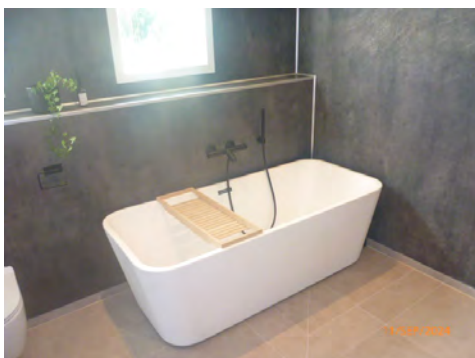
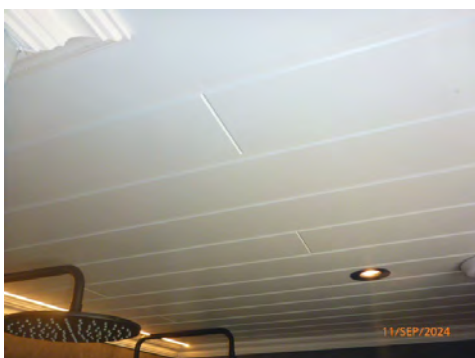
HOVEDTASJE > BAD

## ! TG 2 Overflater Gulv

- Det er påvist at noen fliser har bom (hulrom under).
- Det er påvist avvik i krav til høydeforskjell/fall-løsning på våtrommet.

- Våtrommet fungerer med dette avviket.

Det anbefales vurdert montering av tett dusjkabinett for å redusere risikoen for vannskader som følge av utilstrekkelig fall i dusjnisen.

Bom i fliser bør overvåkes, da dette kan føre til at flisene løsner eller at det oppstår sprekker i fugene over tid. Eventuell utbedring bør vurderes dersom det oppstår synlige skader.

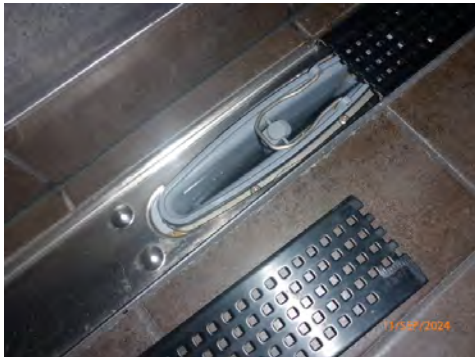
Sluk i dusjnische.

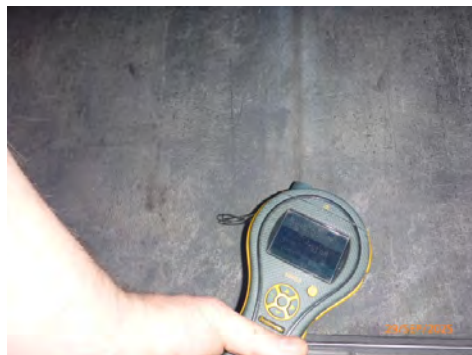
I dusj 148

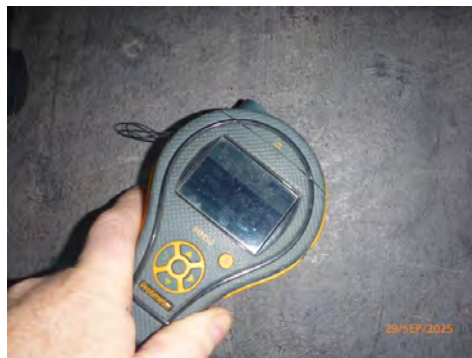
På yttervegg 158

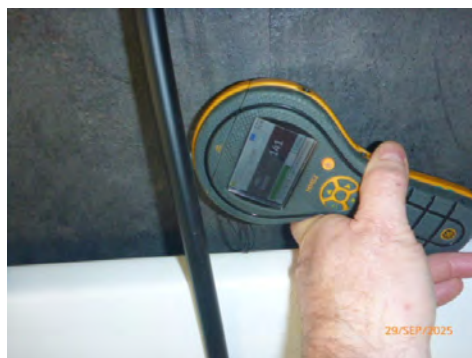
Over badekar 141

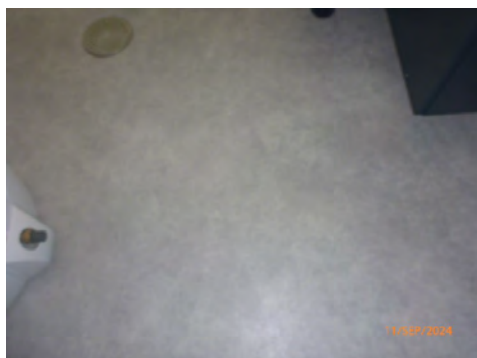
- Det er påvist avvik i krav til høydeforskjell/fall-løsning på våtrommet. Det er ikke tilstrekkelig fall til sluk. Det er målt ca. 20 mm fall fra døråpning til badet og ca. 10 mm fra veggen mot sør, noe som er mindre enn kravet på 25 mm.

Manglende fall kan føre til at vann ikke ledes effektivt til sluk, noe som øker risikoen for vannskader på omkringliggende konstruksjoner.

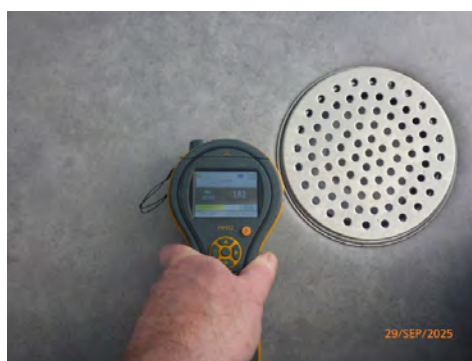
181 ved sluk

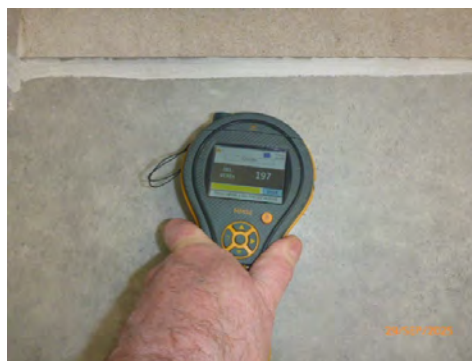
197 mot bad

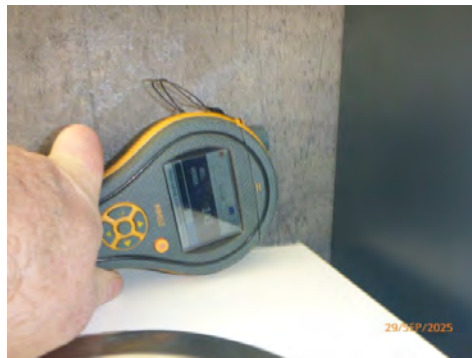
143 over skyllekar

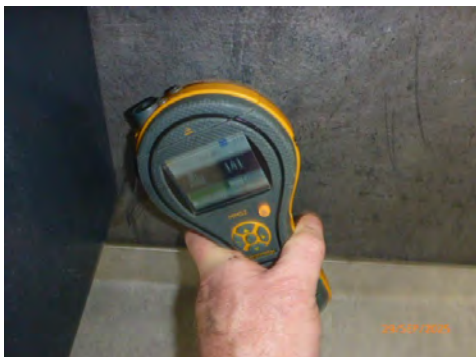
141 under skyllekar

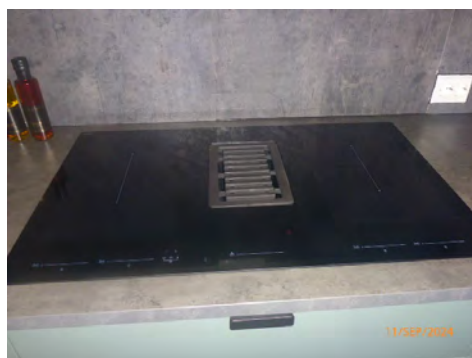
#### ! TG 2 Avtrekk

Det bør vurderes å etablere ventilasjonskanal ut i det fri fra ventilatoren for å sikre effektiv fjerning av mato og fuktighet. Dersom dette ikke er mulig, må kullfilteret vedlikeholdes og byttes jevnlig for å redusere risiko for dårlig luftkvalitet og opphopning av lukt i kjøkkenet.

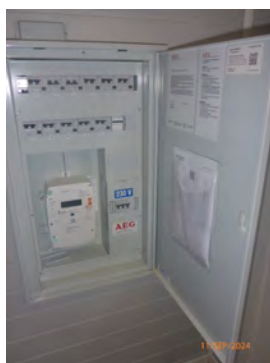
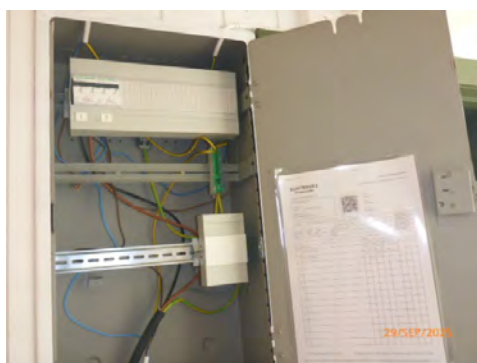
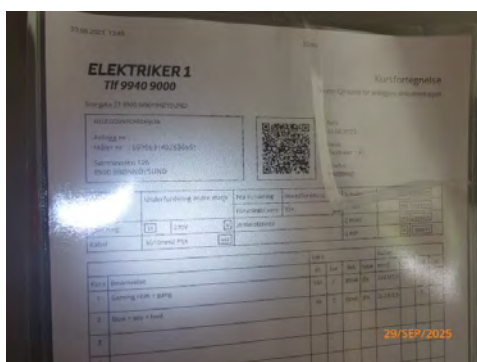
Undertegnede har ikke fagspesifikk elektrokompetanse. Det anbefales en kontroll og kommentar av anlegget, kontakt autorisert EI-fagmann. Alt teknisk utstyr vil alltid være beheftet med stor usikkerhet og betydelige levetidsvariasjoner utover fabrikkgarantier. Kostnad er for kontroll.

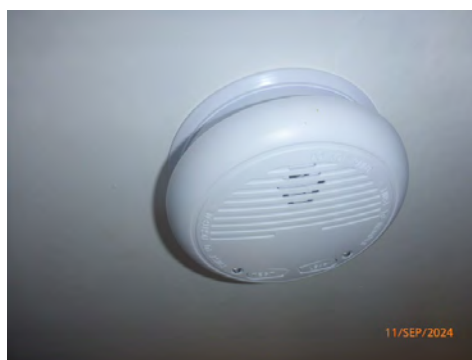
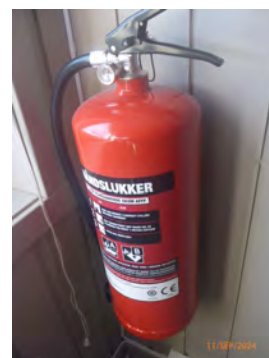
Det er røykvarslere og ett brannslukningsapparat.

1. Er det mangler for brannslukningsutstyr i boligen iht. forskriftskrav på søknadstidspunktet, men minst Byggeforskrift 1985?  
**Nei**
2. Er det skader på brannslukningsutstyr eller er apparatet eldre enn 10 år?  
**Nei**
3. Er det mangler på røykvarsler i boligen iht. forskriftskrav på søknadstidspunktet, men minst Byggeforskrift 1985?  
**Nei**
4. Er det skader på røykvarslere?  
**Nei**

**TG 0 Branntekniske forhold**

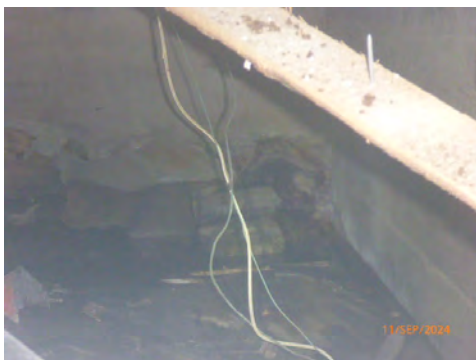
Konsekvensen av utilstrekkelig drenering og vannansamling i krypkjelleren er økt risiko for fuktskader, råte og forringelse av konstruksjonen, samt dårligere innneklima. Videre undersøkelser anbefales for å finne egnet løsning.

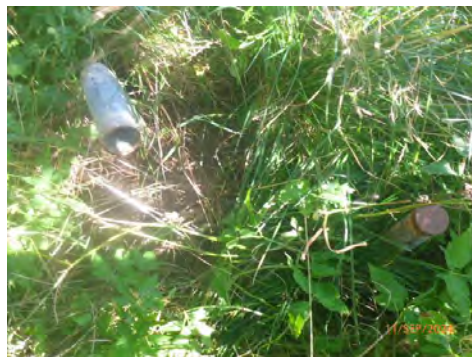
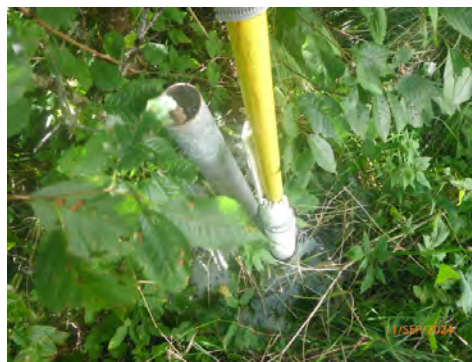
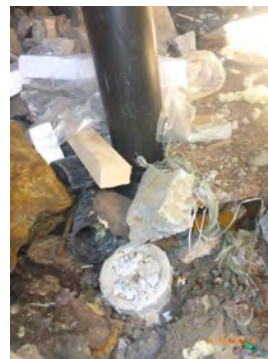
I krypkjeller mot øst

Konsekvensen ved høy alder på ledningene er økt risiko for lekkasjer, brudd eller redusert vannkvalitet, noe som kan medføre uforutsette kostnader og behov for utskifting eller reparasjon.

Det vises til det private vannverket for kostnader og vannkvalitet.

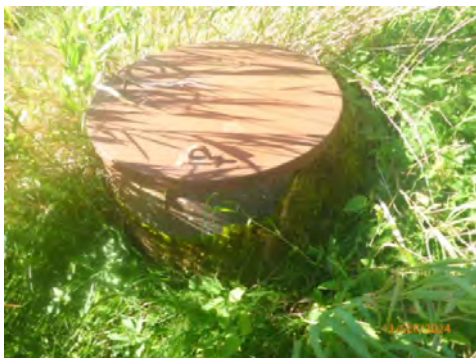
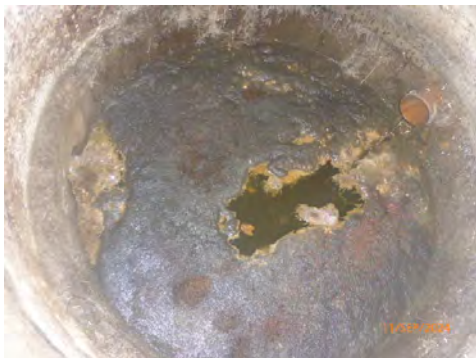
- Det er ikke behov for utbedringstiltak siden anlegget fungerer i dag, men ut ifra alder kan skader plutselig oppstå på eldre anlegg.

Det bør vurderes å oppgradere eller bytte ut septiktanken dersom den ikke tilfredsstiller dagens krav til størrelse og renseevne, for å unngå pålegg om utbedring fra kommunen og redusere risikoen for forurensning eller funksjonssvikt. Om det ønskes en grundigere kontroll og vurdering av anlegget, kontakt autorisert rørlegger. Kostander er for kontroll.

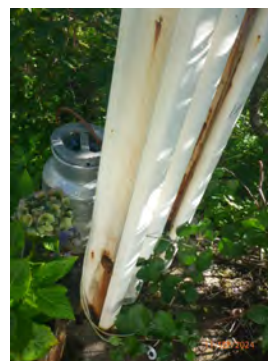
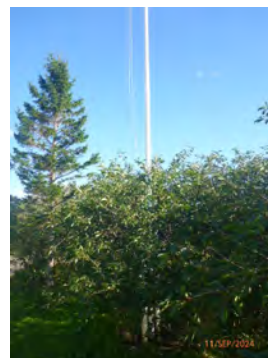
Det er noe rust der flaggstangen står mot fundamentet. Det er også observert en skade lenger opp på flaggstangen.

Det bør utføres ytterligere undersøkelser av rust og skade på flaggstangen for å vurdere behov for utbedring eller utskifting, for å unngå risiko for at flaggstangen svekkes og kan utgjøre en fare for personer eller eiendom.

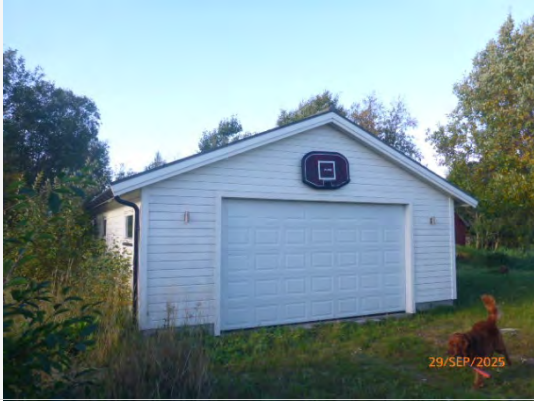
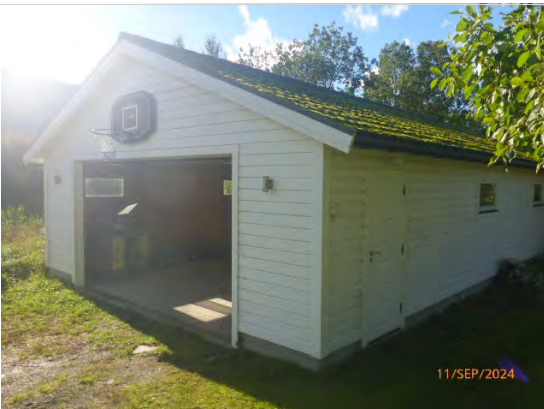
## Nyere garasje

Oppført på stedlige og tilkjørte masser. Plass-støpt dekke og ringmurer, noen sprekker i gulvet. Vegger i bindingsverk med liggende kledning. Mye vegetasjon mot fasade, bør fjernes. Fasade bør vaskes og males. Ingen musesperre bak kledning.

Vinduer med tolags glass. Dør til garasje, begynnende fuktskade på dør. Leddport i metall, portåpner montert.

Funksjonelt bygg til formålet, trenger vedlikehold da det er etterslep på dette.

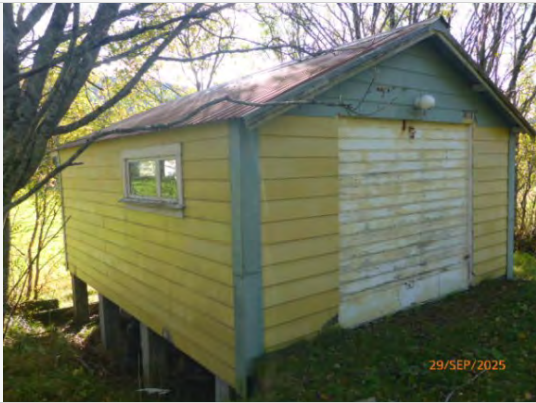
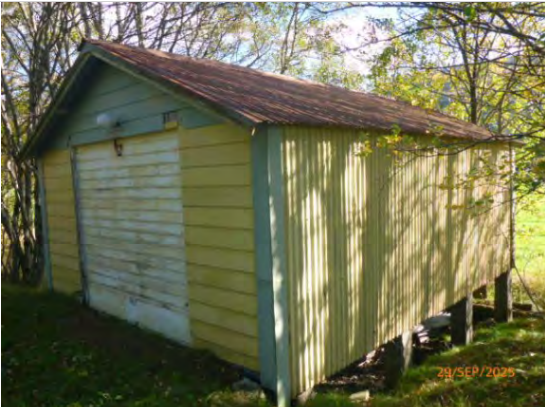
## Gammel garasje

Plass-støpte betongsøyler til terreng. Gulv i tre, vegger i tre og plassbygget saltak. Vegger kledd med bølgeblekkplater og eternitplater. Taket er tekket med bølgeblekkplater. Ikke takrenner. Vinduer i tre med enkle glass, vippeport i tre.

Bygget trenger omfattende renovering.

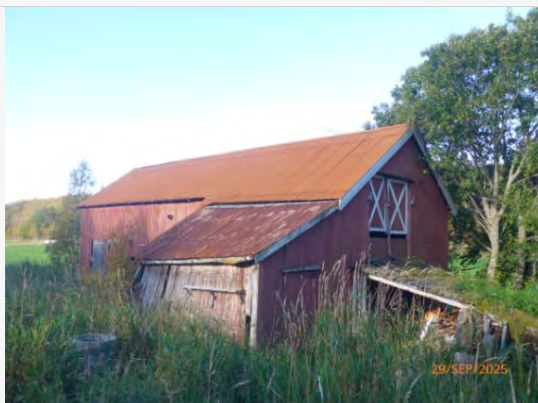
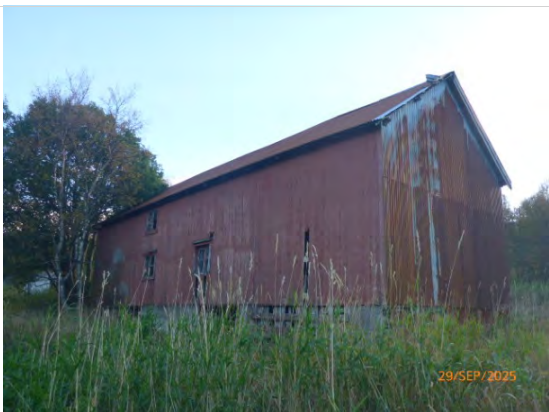
## Fjøs/redskapshus

Saltak over hovedbygget, skråtak over tilbygget. Rust på bølgeblekkplater, ingen takrenner.

Bygget er samlet et totalrenoveringsobjekt. Benyttes som lager pr. i dag.

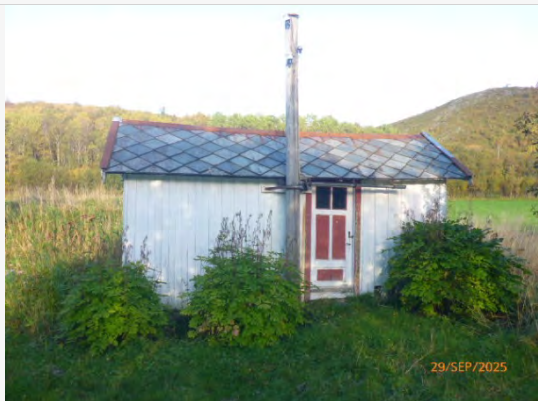
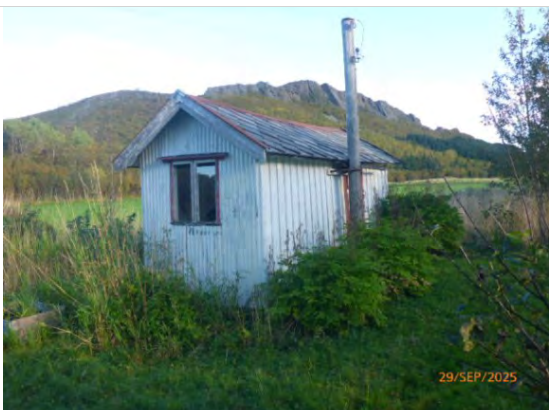
## Uthus

Uthus fra antatt 50-tallet. Bygget er oppført med to rom.  
Plass-støpt ringmur. Tregulv. Vegger i tre med stående kledning.  
Tredør og vinduer med enkle glass.  
Saltak med skiferstein. Ikke takrenner.  
Strøm er utkoblet.  
Bygget trenger omfattende renovering.

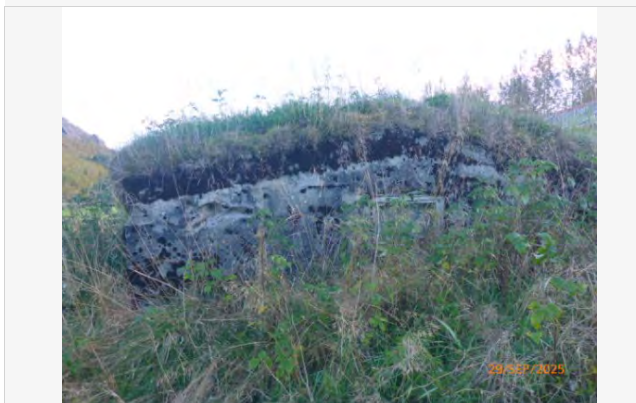
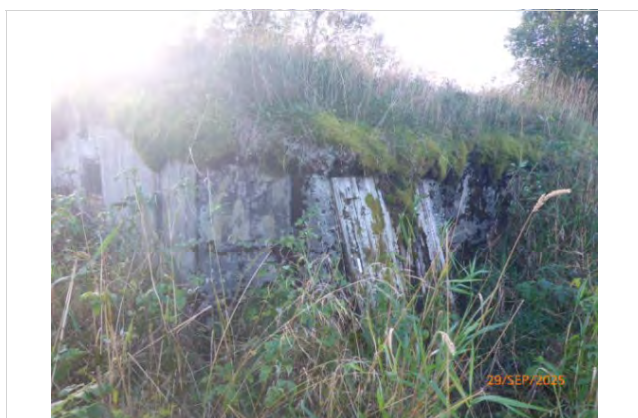
## Jordkjeller

Fuktgjennomtrenging i dekke, vegger og tak.

Bygget trenger omfattende renovering.
