# Tilstandsrapport

Strandvegen 20 A til F

Strandavegen 20 A - F, 6711 BRYGGJA

Befaringsdato: 21.08.2025

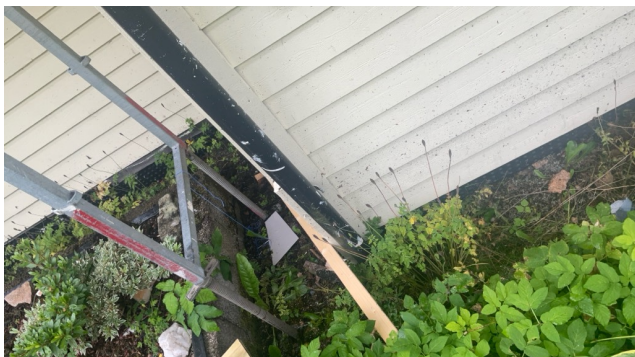
## ! TG 2 Veggkonstruksjon - FELLES

Veggene har bindingsverkskonstruksjon fra byggeår. Fasade/kledning har liggende bordkledning.

- Lokal utbedring/utskiftning bør utføres.

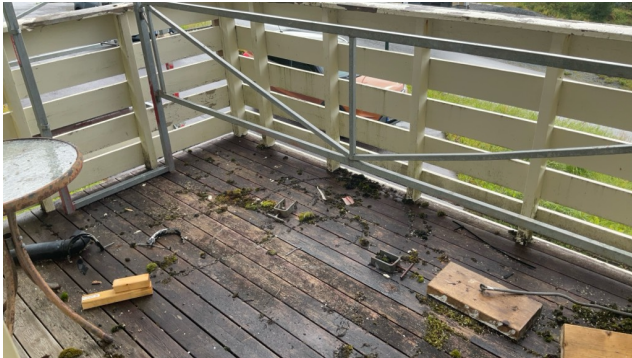
## ! TG 2 Balkonger, terrasser og rom under balkonger - 20B

20B: Impregneret treterrasse/altan på ca 7m<sup>2</sup>, trekkverk 1,0 m av beiset tre, med utvendig bod på ca. 2 m<sup>2</sup>.

- Lokal utbedring/utskiftning bør utføres.

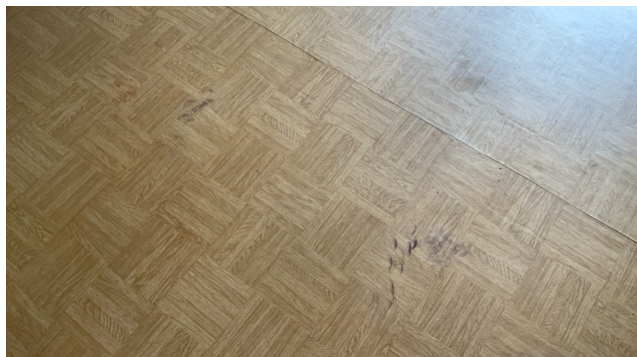
## ! TG 2 Etasjeskille 20 C

Trebjelkelag som skille mot under liggende leilighet. Vi forutsetter at lyd/brannskille er tilfredsstillende iflg. regler som gjaldt på oppførelsestidspunktet, men det er ikke gjort nærmere undersøkelser utover fremlagte tegninger.

- Det er målt høydeforskjell på mellom 15-30 mm gjennom hele rommet. Tilstandsgrad 2 gis med bakgrunn i standardens krav til godkjente måleavvik.

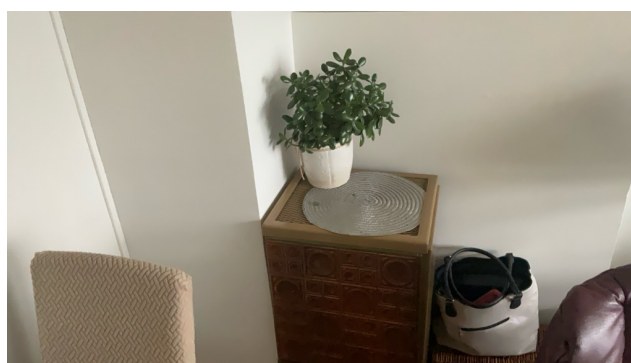
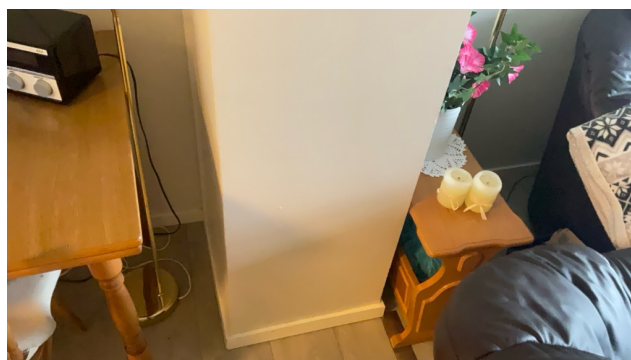
## ! TG 2 Pipe og ildsted - 20A og 20 F

- Det anbefales å montere ildfast plate under luker på pipe.

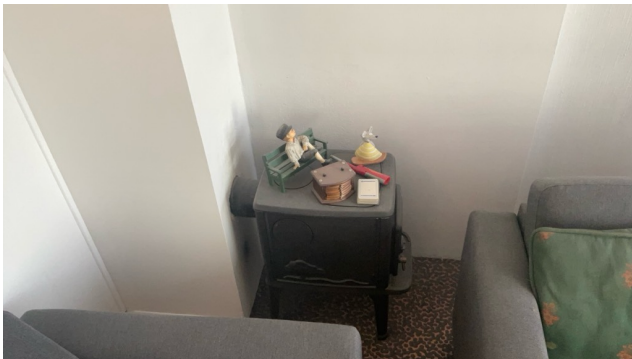
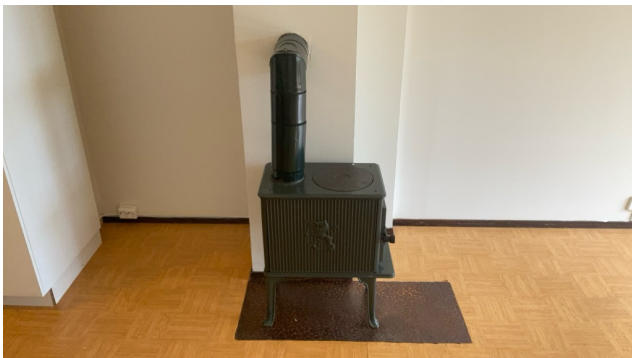
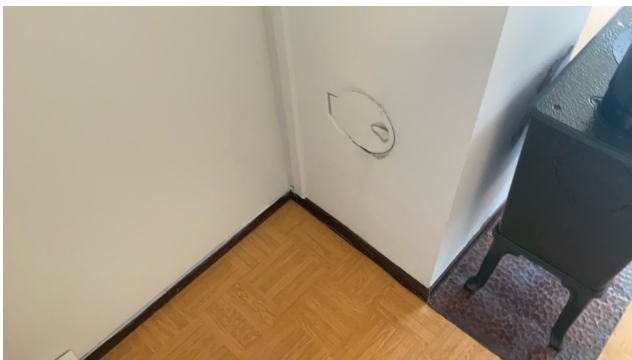
## ! TG 2 Pipe og ildsted - 20C og 20D

Boligen har elementpipe og sotluke i 20 D.

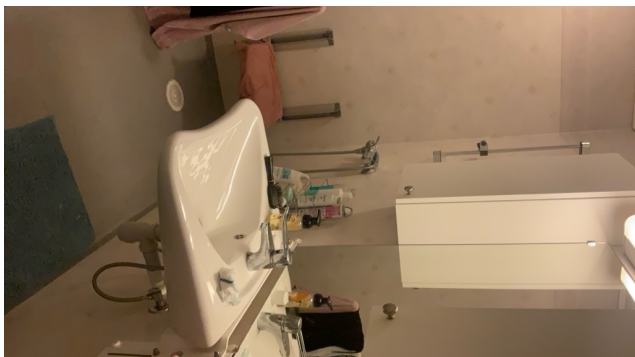
20 B > BAD/VASKEROM 20B

## ! TG 2 Ventilasjon

- Dårlig ventilasjon på et våtrom kan føre til alvorlige konsekvenser som fuktskader og muggvekst.

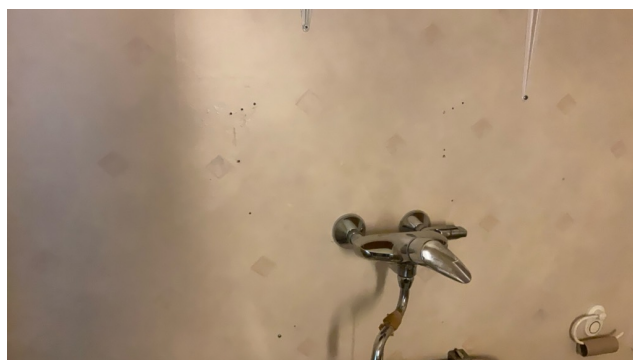
20 C > BAD/VASKEROM 20C

## ! TG 2 Overflater Gulv

- Til tross for avviket i fall/høydeforskjell til sluk, vil gulvet fortsatt kunne lede vann mot sluket, men med redusert effektivitet. Dette kan potensielt øke risikoen for vannansamling i enkelte områder av badet.

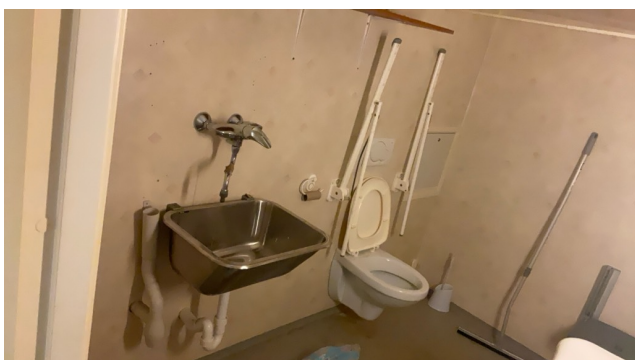
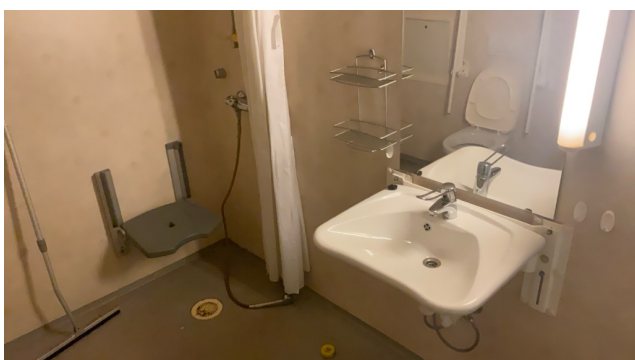
Rommet har servant, veggmontert toalett, dusjhjørne, rustfritt skyllekar og opplegg for vaskemaskin.

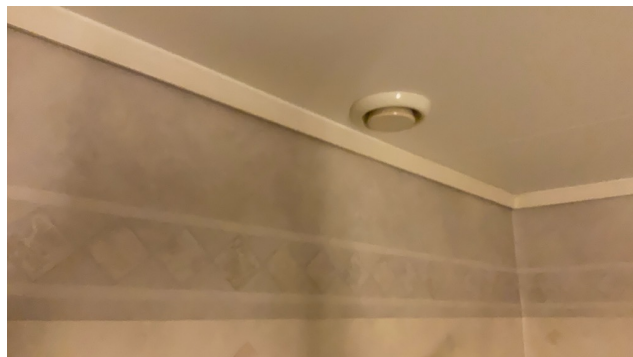
20 C > BAD/VASKEROM 20C

## ! TG 1 Ventilasjon

Det er mekanisk avtrekk.

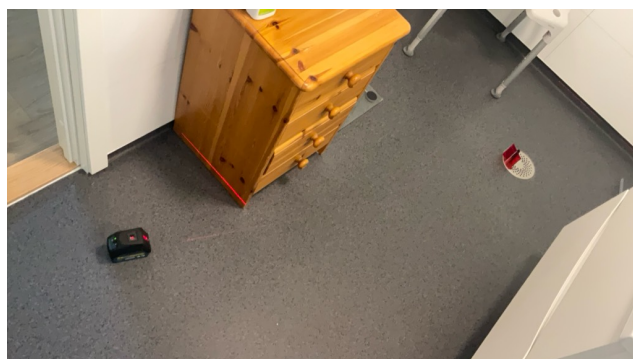
20 C > BAD/VASKEROM 20C

## ! TG 1U Tilliggende konstruksjoner våtrom

Gulvet har vinylbelegg. Fall mot sluk er målt til 20 mm, målt fra topp gulv ved dør til topp slukrist.

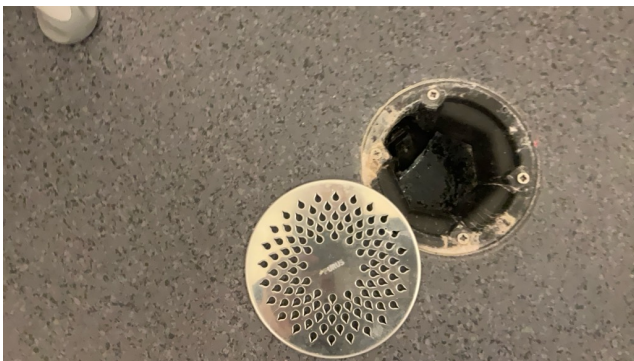
- Eldre sluk av plast er ofte utsatt for lekkasjer og særlig i overganger. Eventuelle lekkasjer kan medføre fuktskader på tiliggende konstruksjoner.

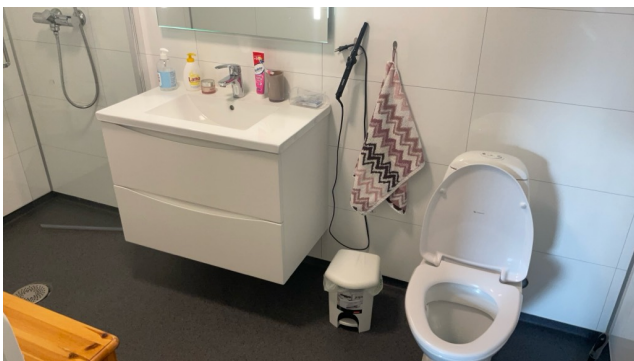
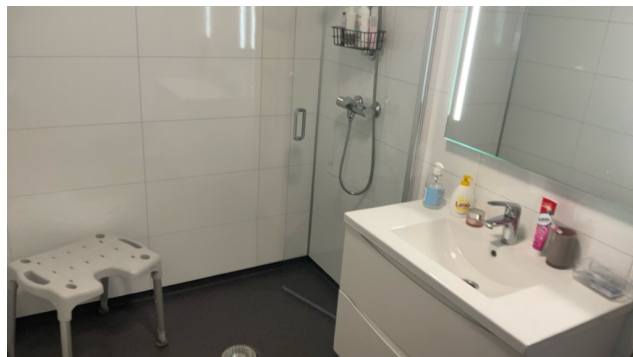
## 20 D > BAD 20D

### TG 1 Sanitærutstyr og innredning

Rommet har innredning med nedfelt servant, toalett og dusjvegger/hjørne.

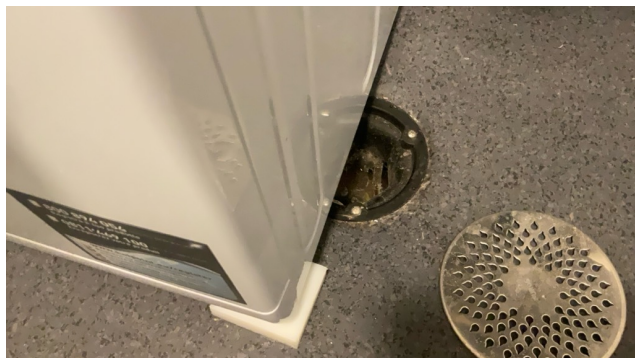
- Sluket må sjekkes og rengjøres jevnlig.
- Eldre sluk av plast er ofte utsatt for lekkasjer og særlig i overganger. Eventuelle lekkasjer kan medføre fuktskader på tiliggende konstruksjoner.

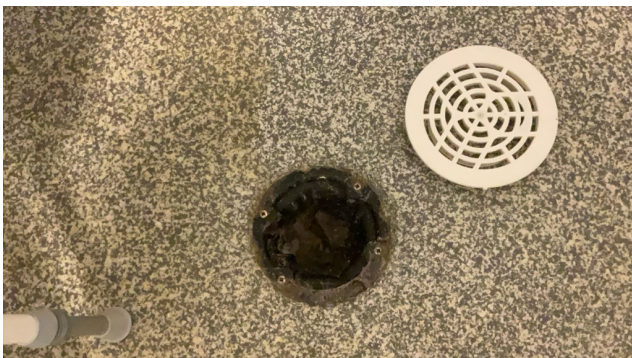
- Eldre sluk av støpejern er ofte utsatt for rust som kan medføre lekkasjer. Eventuelle lekkasjer kan medføre fuktskader på tilliggende konstruksjoner.

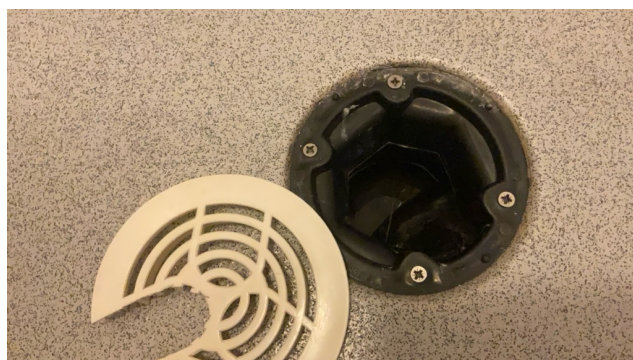
- Eldre sluk av plast er ofte utsatt for lekkasjer og særlig i overganger. Eventuelle lekkasjer kan medføre fuktskader på tilliggende konstruksjoner.

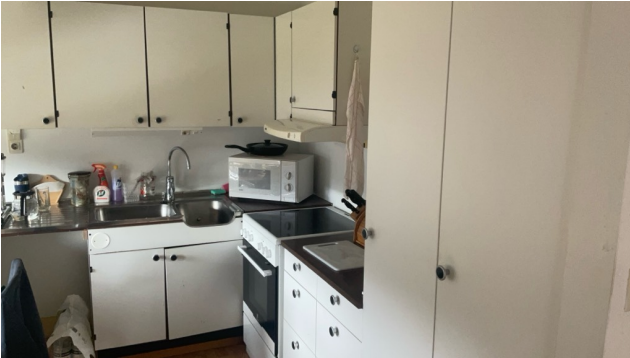
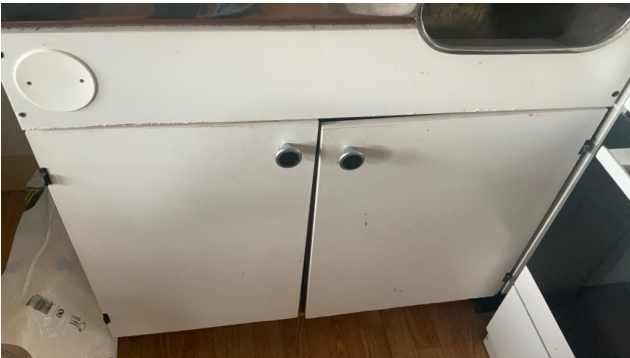
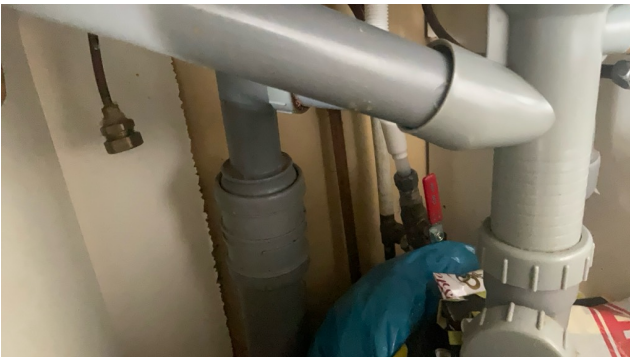
- Det er påvist skader på overflater/kjøkkeninnredning utover normal slitasjegrad.
- Kjøkkeninnredningen er av eldre dato, og den mangler bruksfunksjoner/løsninger som er forventet på et kjøkken.

- Det må påregnes lokal utbedring/utskiftning.
- Det er påregnelig med utskiftning/utbedringer av kjøkkeninnredningen.

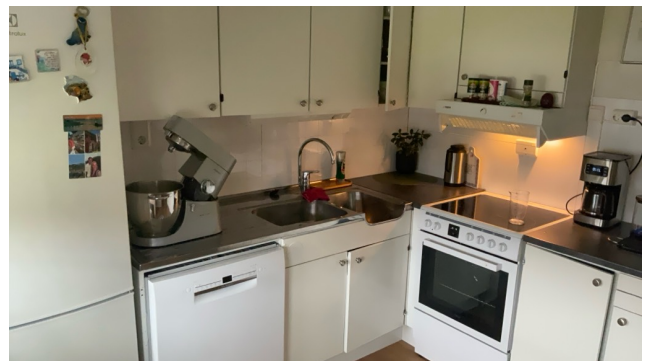
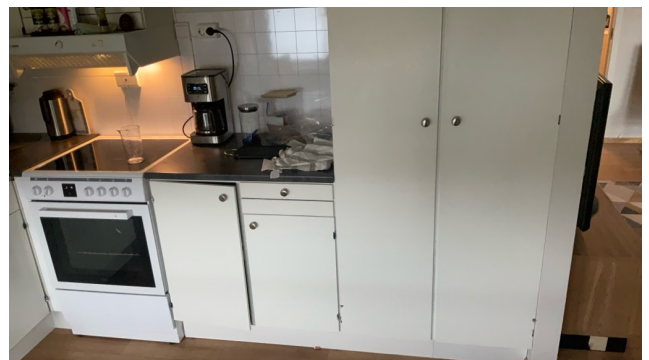
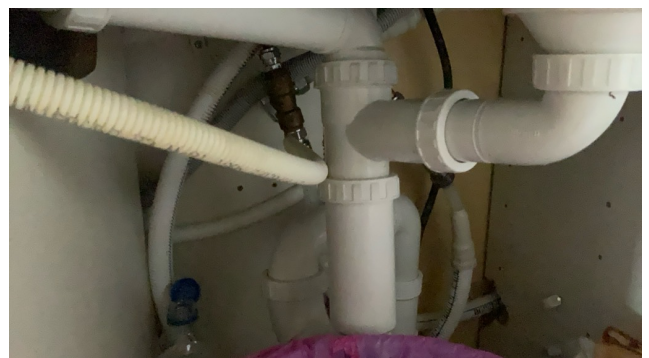
20 B > STUE/KJØKKEN 20B

## TG 2 Overflater og innredning

- Det er påvist at overflater har noe skader.

- Det er ikke behov for utbedringstiltak.

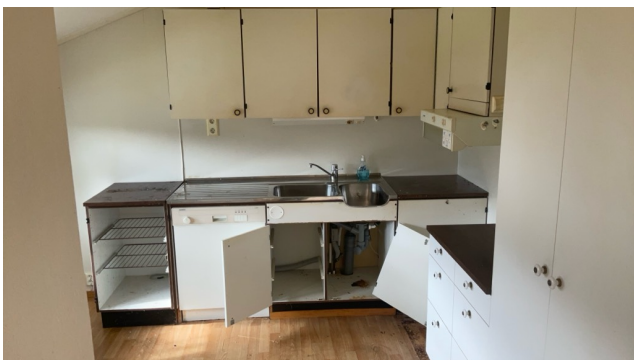
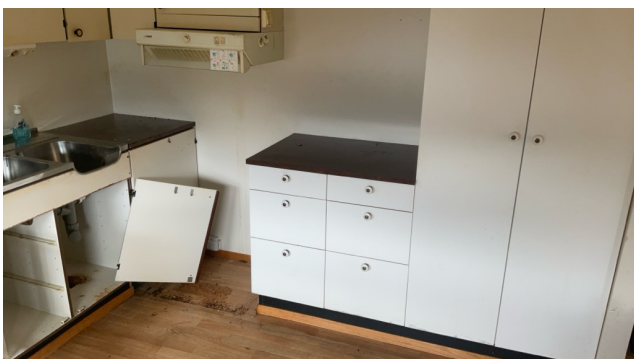
20 C > STUE/KJØKKEN 20C

## ! TG 3 Overflater og innredning

- Det er påvist at overflater/kjøkkeninnredning har omfattende skader.

- Det må foretas full utskiftning av overflater/innredning.

Kostnadsestimat: 100 000 - 300 000

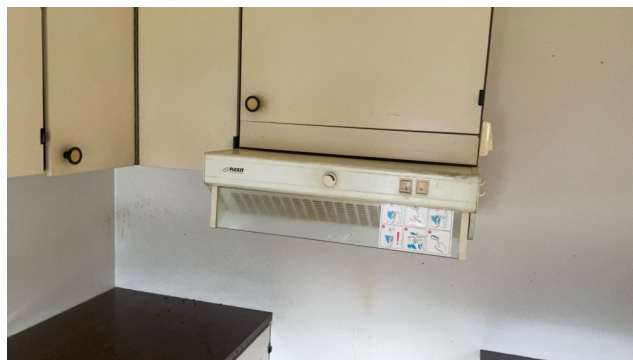
20 C > STUE/KJØKKEN 20C

## ! TG 3 Avtrekk

- Det er registrert avvik med avtrekk.

- Ventilatoren må skiftes.

Kostnadsestimat: 10 000 - 50 000

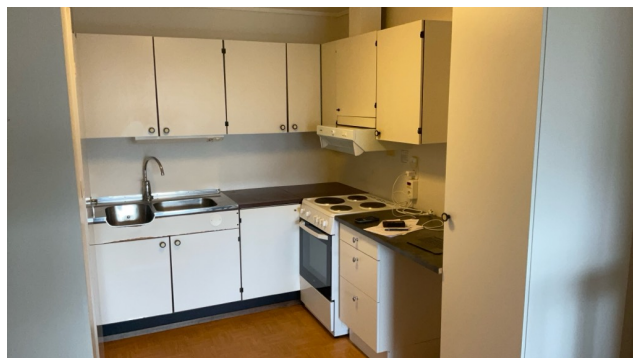
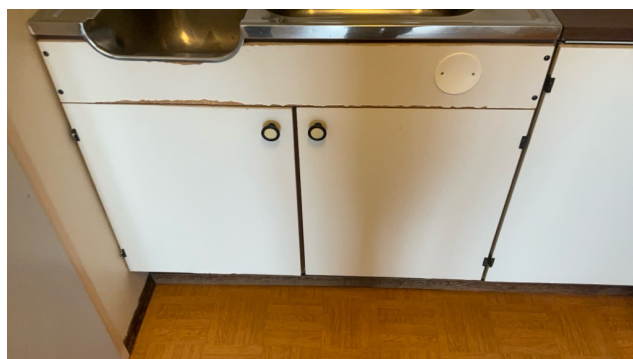
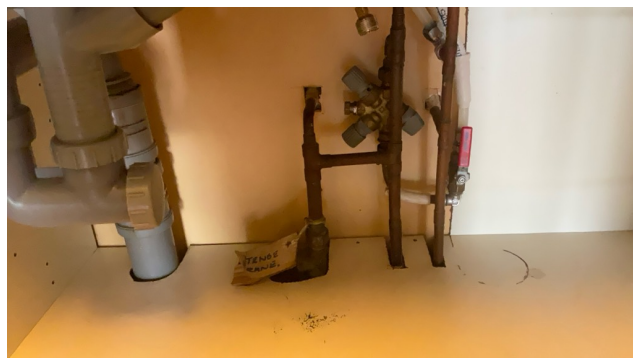
- Det er påvist skader på overflater/kjøkkeninnredning utover normal slitasjegrad.
- Kjøkkeninnredningen er av eldre dato, og den mangler bruksfunksjoner/løsninger som er forventet på et kjøkken.

- Det er påregnelig med utskiftning/utbedringer av kjøkkeninnredningen.

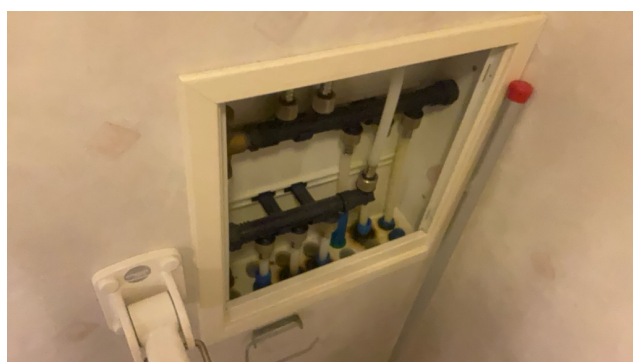
### ! TG 1 Vannledninger - 20A og 20F

Innvendige vannledninger er av plast (rør i rør). Det er besiktiget i rørskap.

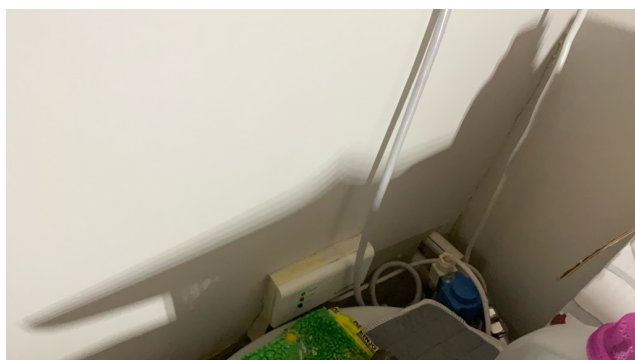
## TG 1 Vannledninger - 20B og 20 E

Innvendige vannledninger er av plast (rør i rør). Det er besiktiget i rørskap.

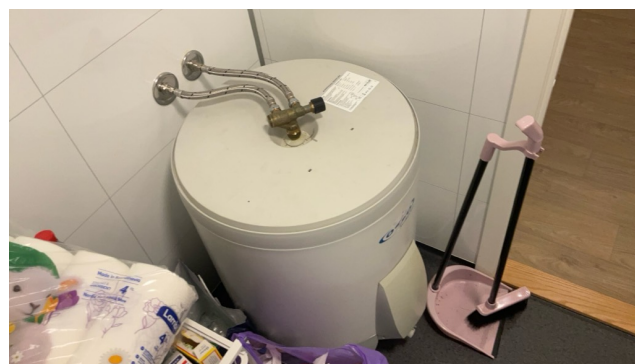
## ! TG 1 Varmtvannstank - 20C og 20D

Varmtvannstanken er på ca. 120 liter.

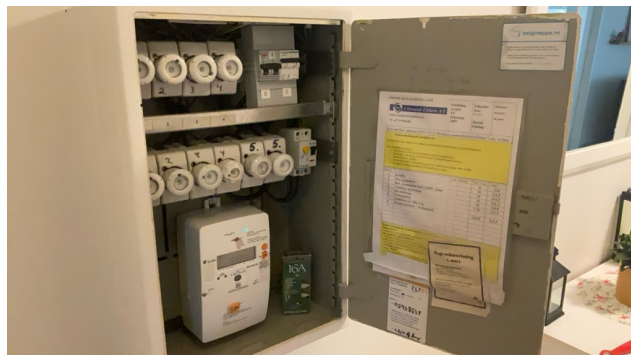
## ! TG 2 Elektrisk anlegg - 20A og 20 F

**Ja** Det er en del gammelt el-opplegg. Generelt vil jeg anbefale en kontroll utført av godkjent el-installatør, dels for det vil være naturlige behov for oppgraderinger ved oppussing og endringer.

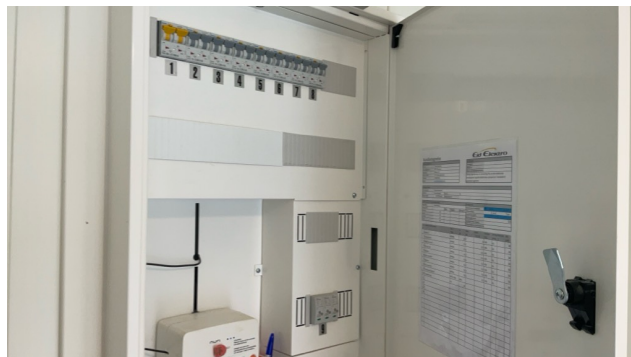
## Elektrisk anlegg - 20C og 20D

**Ja** Det er en del gammelt el-opplegg. Generelt vil jeg anbefale en kontroll utført av godkjent el-installatør, dels for det vil være naturlige behov for oppgraderinger ved oppussing og endringer.

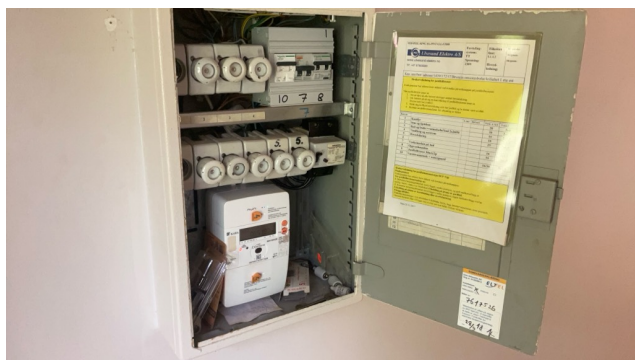
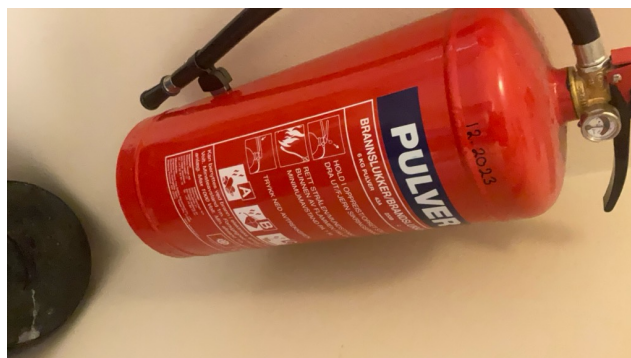
## Branntekniske forhold - 20A og 20F

Seriekoblet brannvarslingsanlegg med sentral i gang, Brannslukkere fra desember 2023.

1. Er det mangler på røykvarsler i boligen iht. forskriftskrav på søknadstidspunktet, men minst Byggeforskrift 1985?  
**Nei**
2. Er det mangler for brannslukningsutstyr i boligen iht. forskriftskrav på søknadstidspunktet, men minst Byggeforskrift 1985?  
**Nei**
3. Er det skader på røykvarslere?  
**Nei**
4. Er det skader på brannslukkingsutstyr eller er apparatet eldre enn 10 år?  
**Nei**

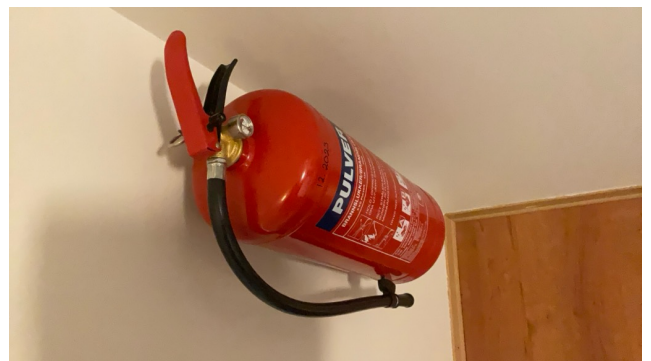
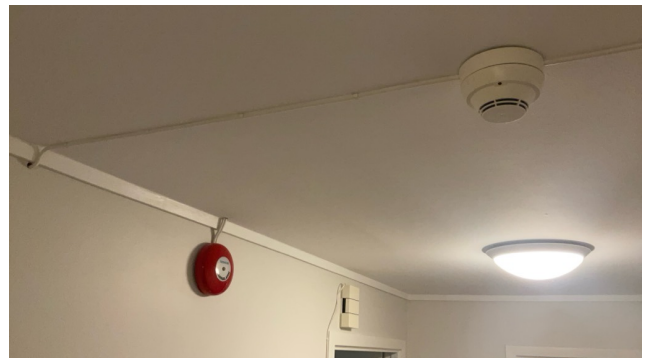
## ! TG 0 Branntekniske forhold - 20B og 20E

1. Er det skader på brannslukkingsutstyr eller er apparatet eldre enn 10 år?  
**Nei**

2. Er det skader på røykvarslere?  
**Nei**

3. Er det mangler på røykvarsler i boligen iht. forskriftskrav på søknadstidspunktet, men minst Byggeforskrift 1985?  
**Nei**

4. Er det mangler for brannslukningsutstyr i boligen iht. forskriftskrav på søknadstidspunktet, men minst Byggeforskrift 1985?  
**Nei**

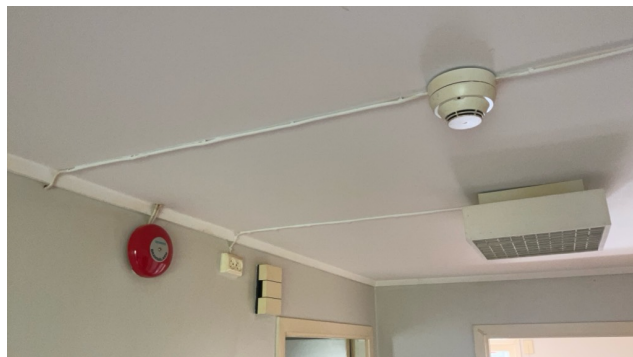
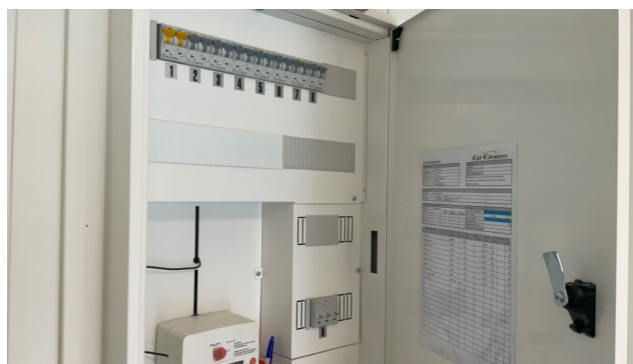
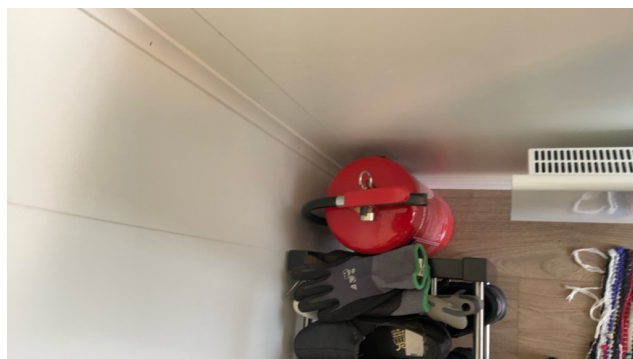
## ! TG 0 Branntekniske forhold - 20C

Seriekoblet brannvarslingsanlegg med sentral i gang, Brannslukkere fra desember 2023.

1. Er det skader på brannslukningsutstyr eller er apparatet eldre enn 10 år?  
**Nei**
2. Er det mangler for brannslukningsutstyr i boligen iht. forskriftskrav på søknadstidspunktet, men minst Byggeforskrift 1985?  
**Nei**
3. Er det skader på røykvarslere?  
**Nei**
4. Er det mangler på røykvarsler i boligen iht. forskriftskrav på søknadstidspunktet, men minst Byggeforskrift 1985?  
**Nei**
