# Tilstandsrapport

Fritidsbolig

Strandesetra , 3622

Befaringsdato: 04.07.2025

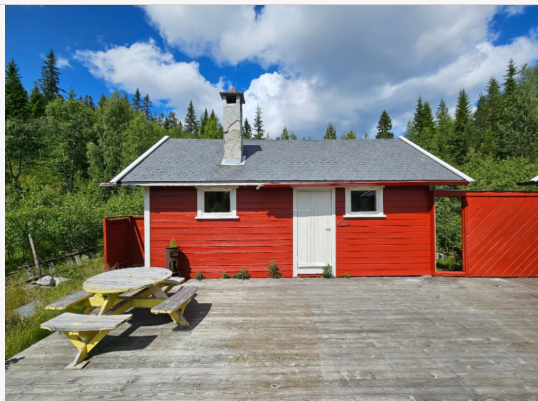
## Sidebygg / Anneks

Bygget er beskrevet i enkelhet.

Bygget er ikke tilstandsvurdert ihht Forskrift til avhendingslova og NS3600. Dette er kun en enkel beskrivelse.
