# Tilstandsrapport

Fritidsbolig

Grevlingveien 5, 1407 VINTERBRO

Befaringsdato: 10.11.2025

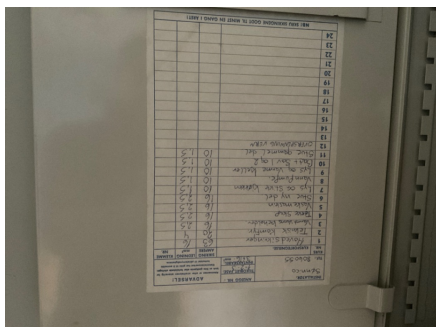
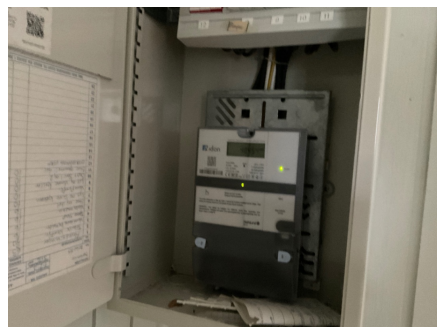
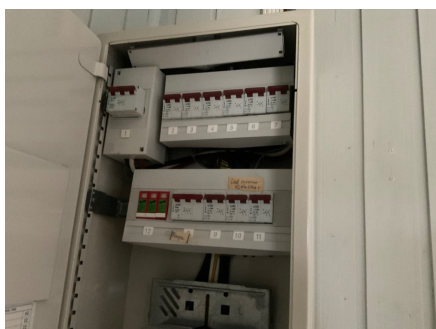
Det ble ikke observert synlig avvik ved denne befaringen.

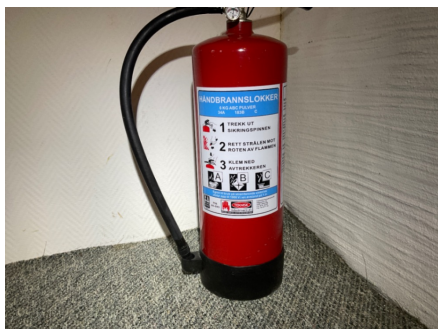
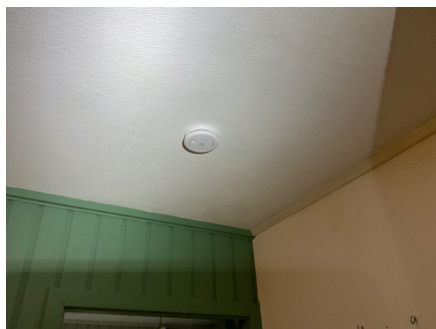
Brannslukningsapparat og røykvarslere med batteri.

1. Er det mangler for brannslukningsutstyr i boligen iht. forskriftskrav på søknadstidspunktet, men minst Byggeforskrift 1985?  
**Nei**
2. Er det skader på brannslukningsutstyr eller er apparatet eldre enn 10 år?  
**Ukjent**
3. Er det mangler på røykvarslere i boligen iht. forskriftskrav på søknadstidspunktet, men minst Byggeforskrift 1985?  
**Nei**
4. Er det skader på røykvarslere?  
**Nei**
