Tilstandsrapport

Tomannsbolig

Dalevegen 17 A, 5722 DALEKVAM

Befaringsdato: 29.10.2025

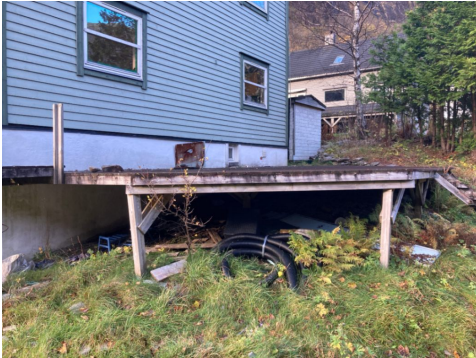
TG 2 Balkonger, terrasser og rom under balkonger

2. etasje:
Altan med utgang fra stue
1. etasje:
Altan med utgang fra stue

Skade i fundament

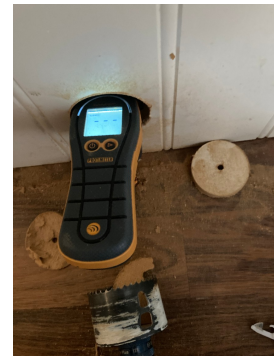
1. ETASJE > BAD (3,5 KVM)

TG 3 Generell

Våtrommet må oppgraderes for å tåle normal bruk etter dagens krav. Bad bygget etter forskrifter fra før 1997 vurderes til TG 3, som en automatisk konsekvens av alder på våtrommet. Badet har fungert for dagens eier ved normalt bruk. Gjenværende brukstid er usikker grunnet alder og byggemåte.

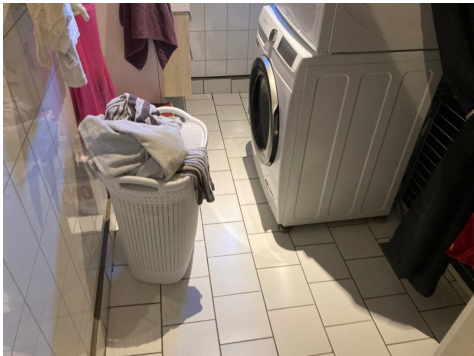
1. ETASJE > BAD (3,5 KVM)

TG 0 Tilliggende konstruksjoner våtrom

Hulltaking er foretatt uten å påvise unormale forhold. Hulltaking er foretatt i stue mot våtsone. Fuktkvotemåling (vekt%) i konstruksjonen ble målt til 0.

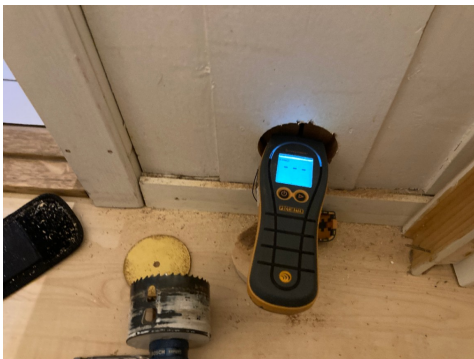
UNDERETASJE > BAD (7,8 KVM)

TG 3 Generell

- Manglende oppgradering av våtrommet medfører høy risiko for at konstruksjonene ikke vil tåle vanlig bruk av vann eller lekkasjer. Dette kan føre til fuktskader på tilstøtende konstruksjoner.

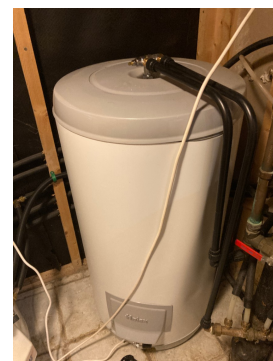
TG 1 Varmtvannstank - 2 - 3

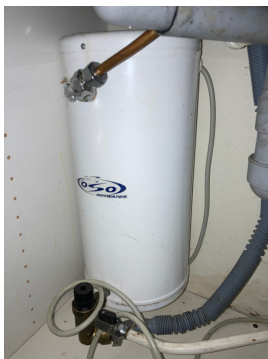
! TG 2 Varmtvannstank

Varmtvannstanken er på 198 liter og er montert i bod, sluk i golv for evt avrenning

Dersom en bytter ut en gammel varmtvannsbereder som allerede er koblet med støpsel, er det strengt tatt ikke et absolutt krav å bygge om til fast tilkobling. Dette anses som vedlikehold ("likt mot likt") av et eldre anlegg. Men, det er sterkt anbefalt av elsikkerhetsmyndighetene å benytte anledningen til å koble berederen fast, da det øker brannsikkerheten betydelig.
