# Tilstandsrapport

Boligbygg med flere boenheter

Svaebakken 8, 1532 MOSS

Befaringsdato: 20.12.2023

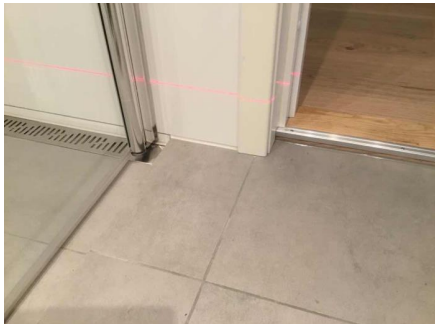
- Det er vindu/dør med ikke fuktbestandige materialer i våtsonen (dusjsonen), løsningen eller byggematerialet er uegnet

Dør er beskyttet av dusjvegg men utsatt for fuktskade på sikt.

Svikt i vegg under wc, noe knirk,

- Uegnede materialer må fuktbeskyttes/utskiftes.

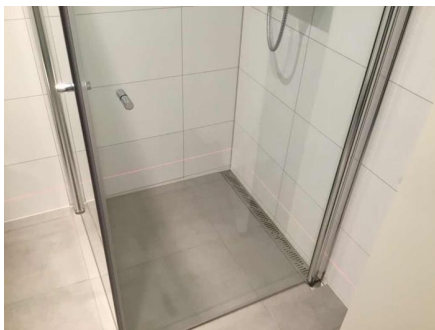
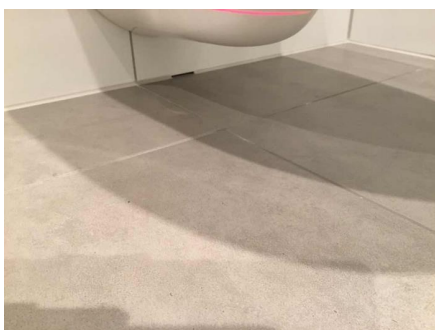
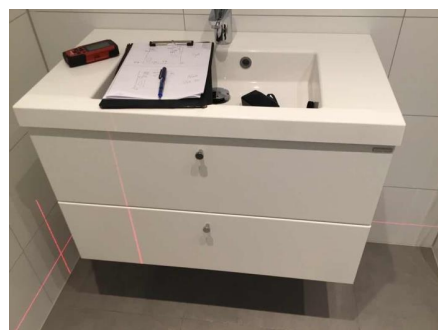
## 1. ETASJE > BAD

- Det er avvik:

Det må utføres tiltak for å lukke avviket.  
Ytterligere undersøkelser bør gjøres med leverandør av sluk, fare for rust og vanskelig å rengjøre.

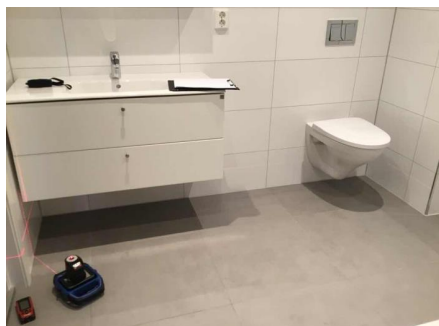
## 1. ETASJE > BAD 2

- Det er vindu/dør med ikke fuktbestandige materialer i våtsonen (dusjsonen), løsningen eller byggematerialet er uegnet
