# Tilstandsrapport

Enebolig

Myrkroken 4, 9803 VADSØ

Rapportdato: 03.12.2025

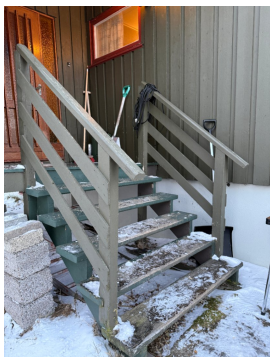
Trapp til hovedytterdør

Innfestingene har rustdannelser.

Fra undersiden er det synlige råteskader i konstruksjonen.

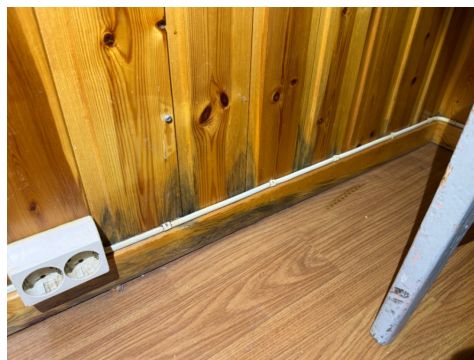
Trepanel på vegger i inngangspartiet har misfarginger pga. tidligere lekkasje i tak eller vindu.

Tapet i stue/spisestue er stedvis skadet/revet av.

Trepanelet med misfarging bør vurderes nærmere og eventuelt utbedres eller skiftes ut for å hindre videre skade og sikre et tilfredsstillende innemiljø.

Skadet eller avrevet tapet i stue/spisestue bør utbedres for å ivareta estetikk og forhindre ytterligere forringelse av overflatene.

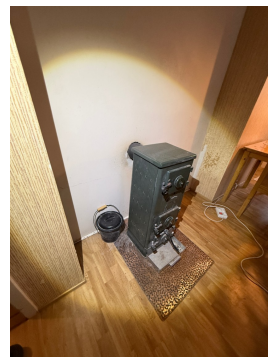
Ildsted i stue/spisestue

Det er påvist sprekker i pipens overflate.

Sprekker i pipens overflate bør utbedres for å hindre ytterligere forringelse og redusere risikoen for røyk- eller gasslekkasje. Det anbefales ytterligere undersøkelser for å fastslå om sprekker er gjennomgående og kan medføre røyk fra pipe til boligens innvendige rom.

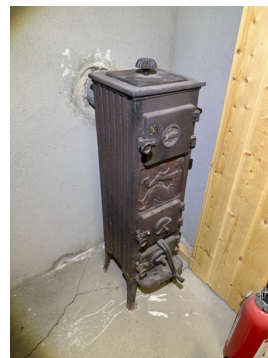
Ildsted i kjeller

Sotlukene har synlige rustdannelser. Årsaken til rustdannelser kan være manglende pipehatt, og at vann derfor kommer ned til sotluker. Det er også påvist en del saltutslag og avflasset puss i nederkant av piper.

Rustdannelser på sotlukene bør utbedres og løst/manglende puss bør utbedres for å forhindre videre korrosjon, som kan svekke funksjonen og sikkerheten, og årsaken må påvises og utbedres.

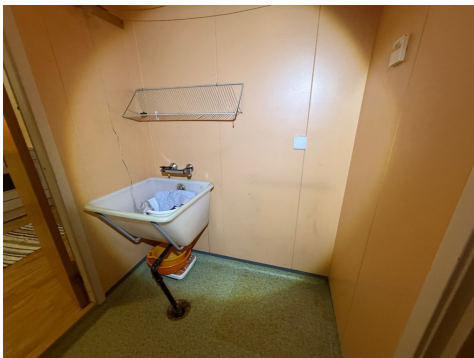
Vaskerommet

- Vegger har malte plater uten tettesjikt.
  - Himling har himlingsplater.
  - Gulvet har belegg.
  - Det er eldre sluk i gulvet. Gulvet er flatt uten fall til sluk. Ved vanntest viste det seg at vann blir liggende på gulvet uten å renne til sluk. Sluken har dårlig avrenning, og fylles opp. Må renses.
  - Det er opplegg for vaskemaskin via skyllekar i plast med åpent røropplegg til sluk. Skyllekaret har tregt avløp. Må renses.
  - Rommet varmes opp av radiator på vegg.
- Hulltaking er foretatt fra etasjen under i himling ved sluk, uten å påvise unormale forhold.  
Fuktkvotemåling (vekt%) i konstruksjonen ble målt til 0-6 %, som er tørt.

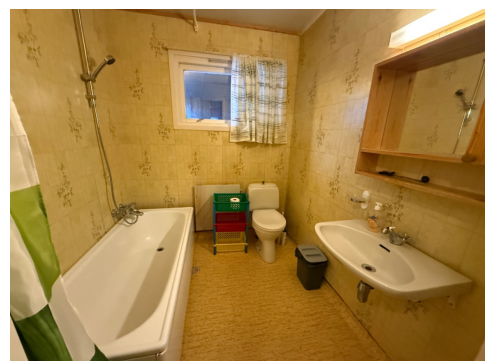
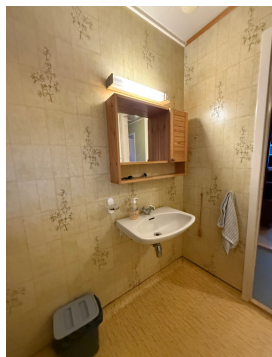
Badet

- Vegger har baderstapet over trefiberplater. Det er påvist fuktskader flere steder i nederkant av platene, og åpninger i tapetskjøter.
  - Gulv bar belegg. Fall mot sluk er målt til 8 mm over 1,5 meter, som er dårlig fall i forhold til dagens krav til fall mot sluk.
  - Det er plastsluk. Sluket var ikke renseset, og eventuelle skader er ikke mulig å se.
  - Det er gulvmontert toalett, badekar med veggmontert dusjarmatur, og enkel vegghengt servant med overskap. Servanten har sprekk. Toalettet har løst topplukk.
  - Rommet varmes opp av radiator på vegg.
- Hulltaking er foretatt fra tilliggende soverom og det er påvist avvik i hulltakingen. Fuktkvotemåling (vekt%) i konstruksjonen ble målt til 0 -6 %, som er tørt.

Som tidligere beskrevet, er det fuktskader i nederkant av vegger på badet. Dette er også synlig inne i konstruksjonen ved at det er synlige misfarginger på innsiden av veggplatene.

Avviket betyr at det også kan være fuktskader i konstruksjoner bak veggplatene på badet.

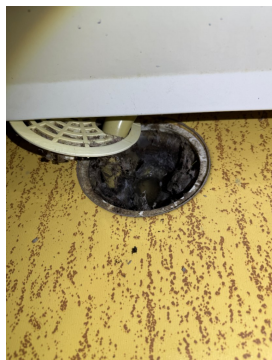
Sluk

Det er påvist skader eller utettheter på sluk/avløp. Det er påvist ufagmessig utførelse av avløpsledninger. Mer enn halvparten av forventet brukstid er passert på innvendige avløpsledninger.

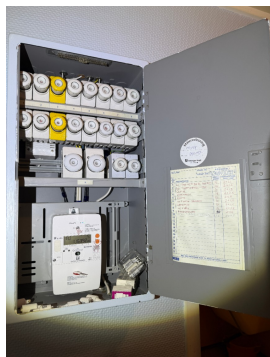
Sikringsskap

10. Er det tegn på at kabelinnføringer og hull i inntak og sikringsskap ikke er tette, så langt dette er mulig å sjekke uten å fjerne kapslinger?  
**Nei**
11. Finnes det kursfortegnelse, og er den i samsvar med antall sikringer?  
**Ja**
12. Foreta en helhetsvurdering av det elektriske anlegget, dets alder, allmenne tilstand og fare for liv og helse. Bør det elektriske anlegget ha en utvidet el-kontroll?  
**Ja** Det elektriske anlegget er fra boligens oppføringsår, har utlevd sin normale levetid på 25-30 år (elsikkerhetsportalen.no), og det må påregnes vedlikehold og utskiftninger i tiden som kommer. Anlegget har utidsmessige løsninger, skrusikringer, ujordete stikkontakter med videre og installasjoner som ikke ville vært tillatt i dag. Derfor anbefales det en utvidet el-kontroll utført av en registrert elektroinstallasjonsvirksomhet.

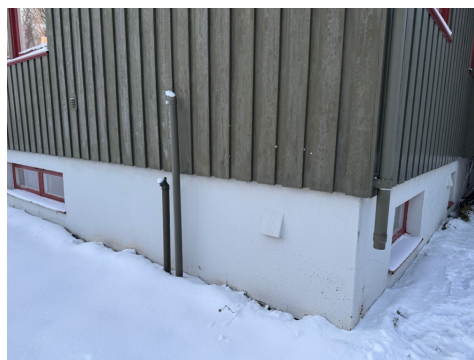
Utvendig røropplegg på østsiden av boligen

Manglende sanering kan medføre betydelige miljøskader og økonomiske konsekvenser for eier.
