# Tilstandsrapport

Enebolig

Smedmovegen 2, 2836 BIRI

Befaringsdato: 11.08.2025

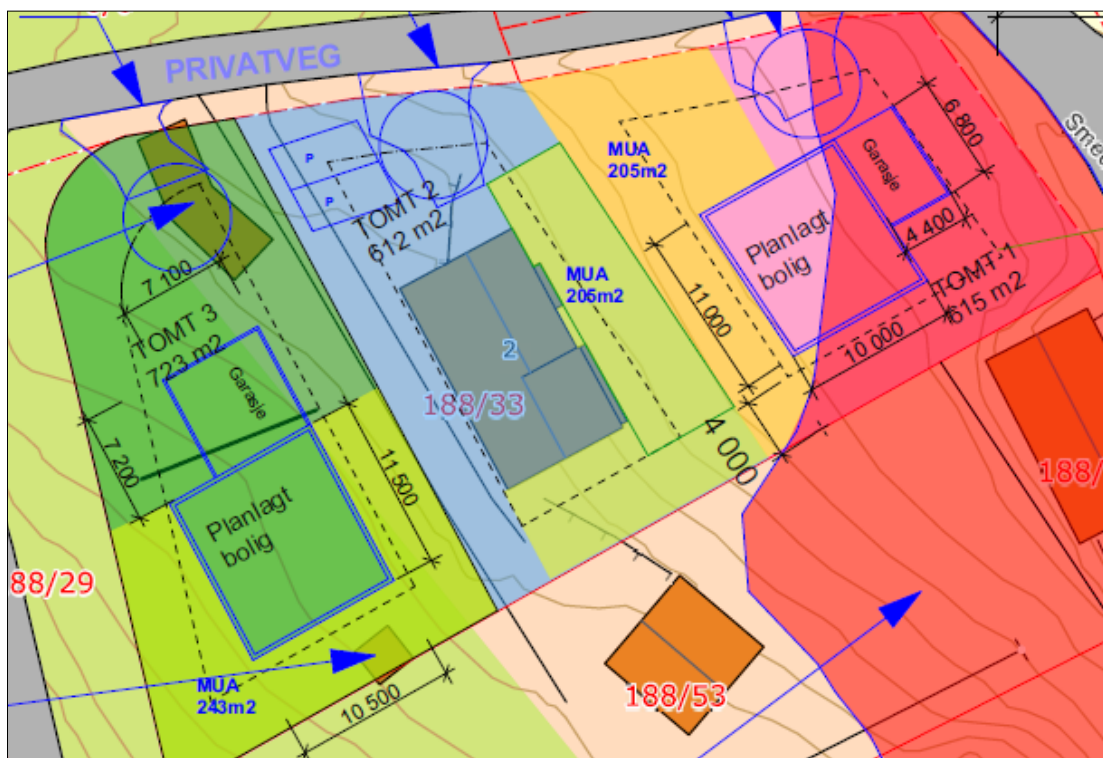
Figur 1: Utsnitt av situasjonsplan.

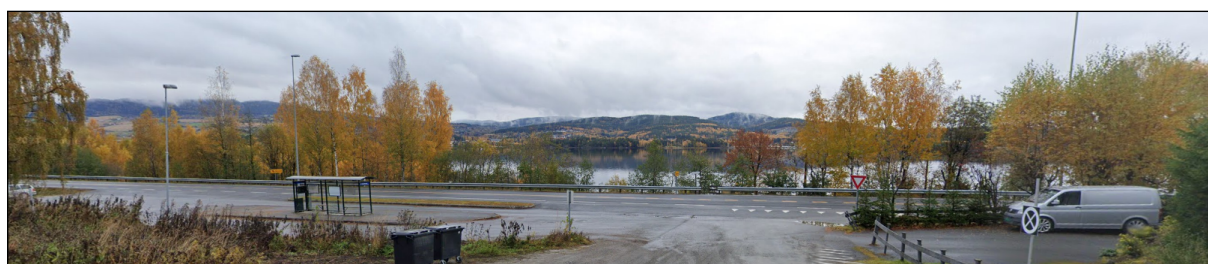
Figur 2: Utsyn mot dagens Riksvei 4.

Om vegstandarden skal heves, er det grunn til å tro at det vil måtte følge med avbøtende tiltak ved selve vegprosjekteringen. I dag eksisterer det ikke skjermingstiltak ved Riksveg 4 forbi Smedmovegen 2. Støyskjerming er mer effektivt dess nærmere støykilden den kommer. Støyskjerming langsmed Riksveg 4, vil derfor kunne ha stor effekt. Det samme vil naturligvis gjelde for tomt 2 og 3.
