# Tilstandsrapport

Leilighet i sameie med fire seksjoner

Florvåbakken 4, 5305 FLORVÅG

# gnr. 6, bnr. 450, snr. 3

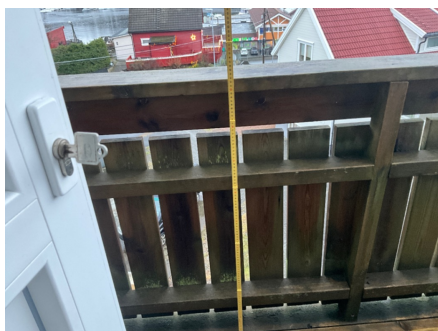
## TG 2 Andre utvendige forhold

Se kommentarer under avvik.
