# SALGSOPPGAVE

Enebolig på Bøstrand med nærhet til sjøen

Bøstrand-FV819 239, 8540 Ballangen

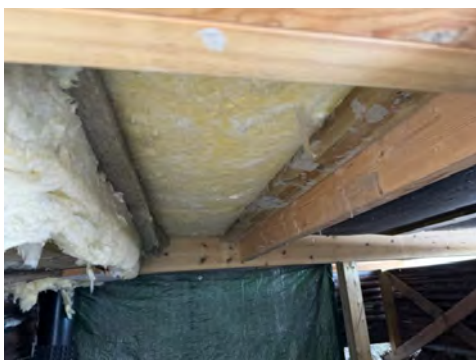
Manglende tetting under bjelkelag på tilbygg.

Etasjeskiller/bjelkelag bør tettes fra undersiden.

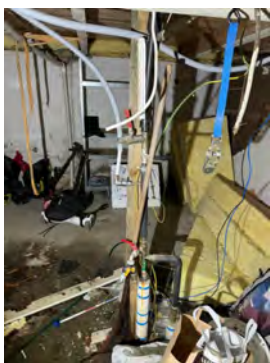
Ufagmessig utførelse av vannledninger.

Det må påregnes noe opprydding og bedre festing av rør.

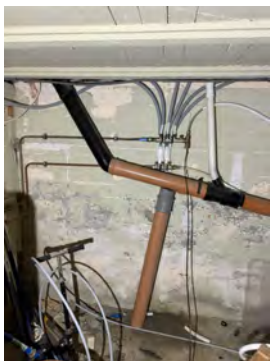
Ufagmessig utførelse av vannledninger.

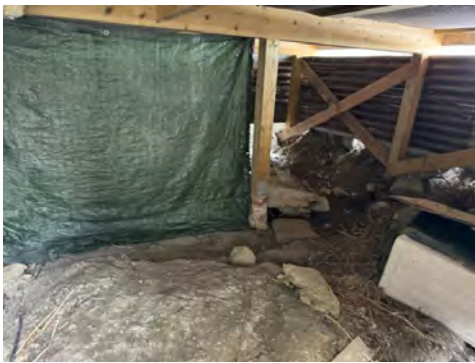
Pilarer til mark under tilbygg.
