## Tilstandsrapport med verdi

Hauge skule

5457 Høylandsbygd.

**Oppdragsdato:** 15.09.23  
**Oppdragsgiver:** Kvinnherad Kommune  
**Oppdragsgivers repr.:** Grethe Marie Sandvik  
**Kartleggingsleder:** Jens Tore Engevik  
**Synfart:** 21.09.23  
**Deltakere:** Driftleiar på bygget og underteikna.

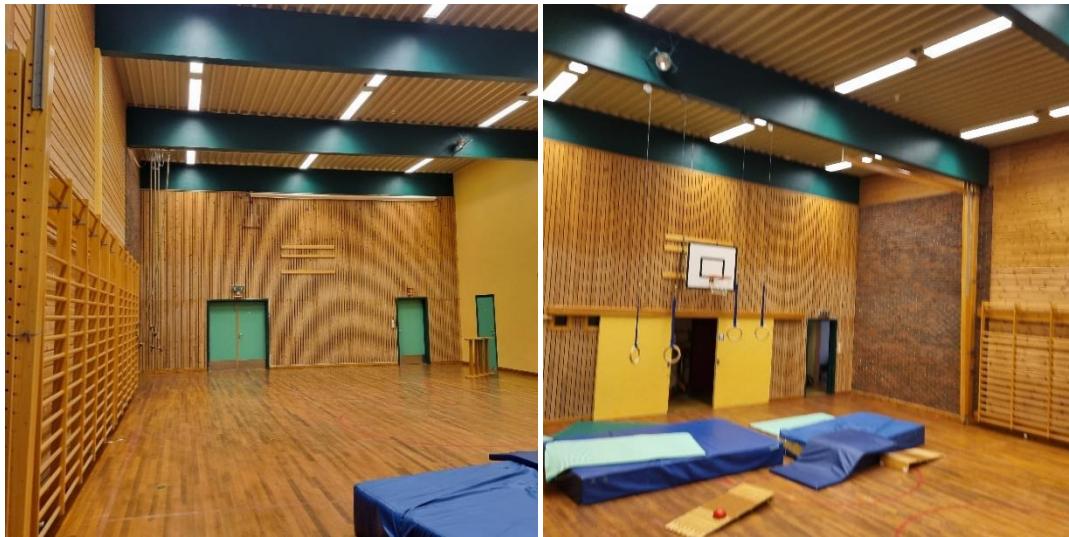
Der taket er tett er og innvendige overflater bedre. Barnehagedel. Gymsal og areal med tilfluktsrom.

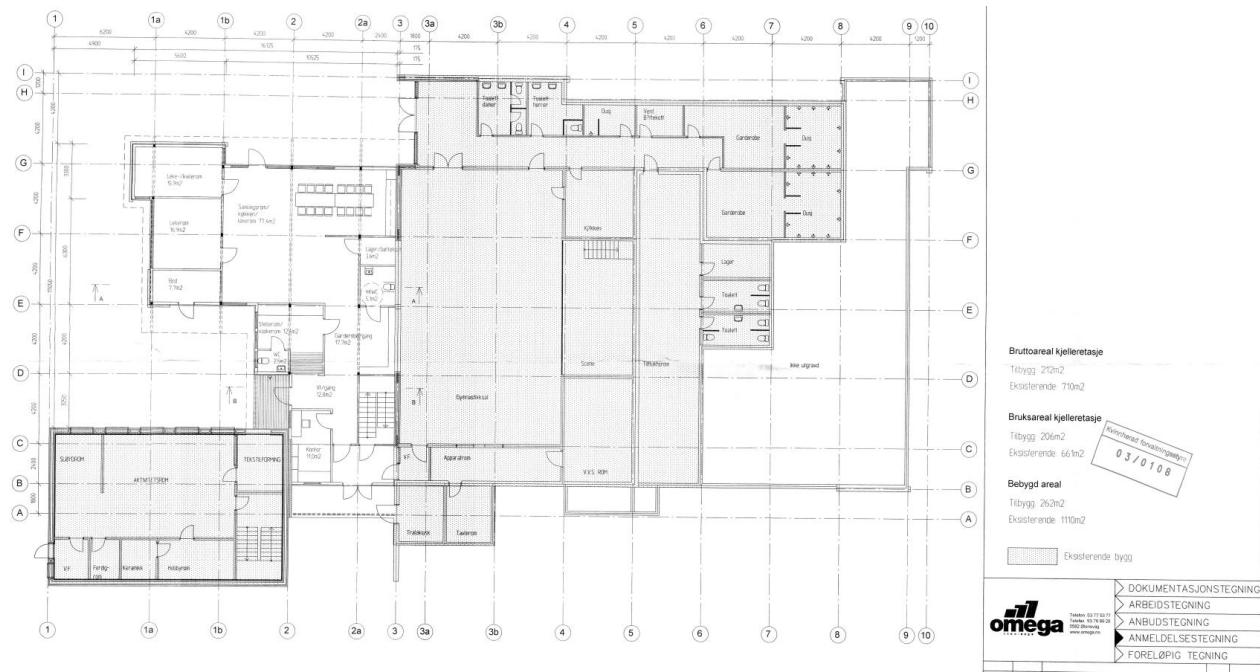
Underteikna har valgt å ikke måle opp areal men legge ved teikninger fra kommunen. Her er også romminndeling, men denne kan avvike fra virkeligheten
