Del av vertikaldelt tomannsbolig
2 750 000,-

Øvreveien 19 A, 8450 Stokmarknes

Tilstandsrapport

DEL AV VERTIKALDELT TOMANNSBOLIG

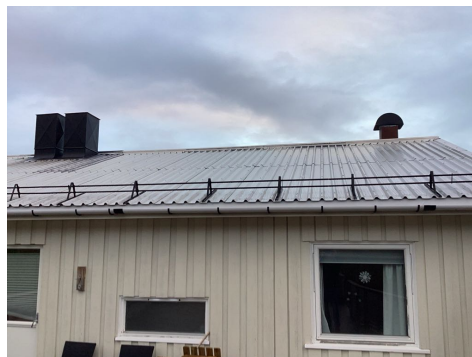
TG 2 Nedløp og beslag

Plast takrenner og nedløp.

- Det mangler tilfredsstillende adkomst til pipe for feier.
- Mer enn halvparten av forventet brukstid er passert på renner/nedløp/beslag.
- Det er avvik:

- Tiltak:
- Stigetrinn for feier må monteres.

Takrenner/ nedløp monteres der det mangler.

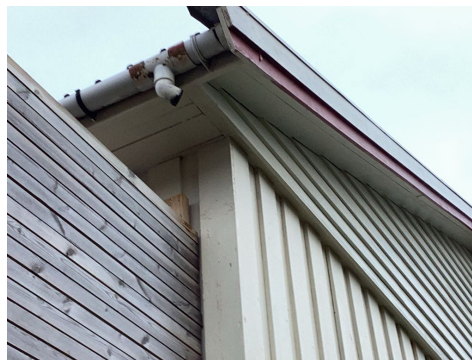
Eksempel på manglende nedløp/ takrenne.

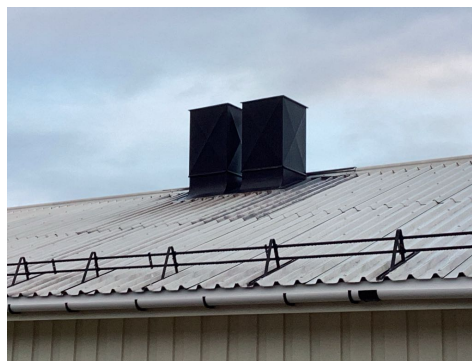
Takstige mangler

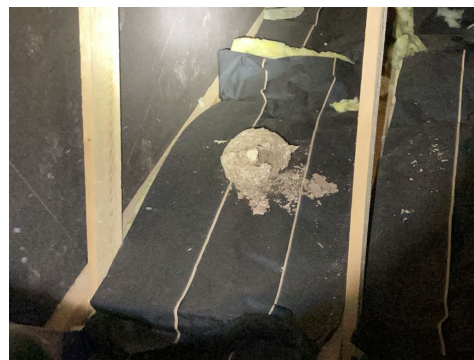
Rester av vepsebol. Loftsrom bør kontrolleres.

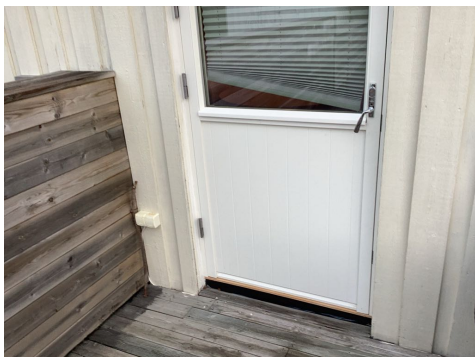
TG 2 Dører - 2

Bygningen har malt altandør i tre.

Nærmere kontroll anbefales.

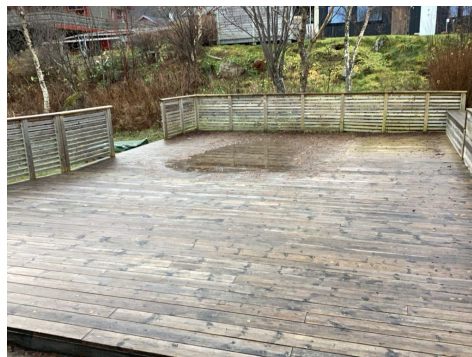
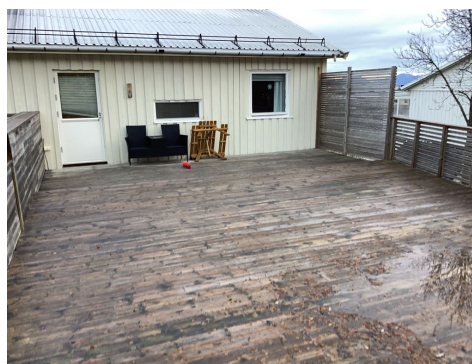
TG 2 Balkonger, terrasser og rom under balkonger - 2

Altan i trekonstruksjon, med glassfibertekking. Trerekkverk.

Tiltak/ utbedring bør påregnes (med grunnlag i registrert tilstand og alder).

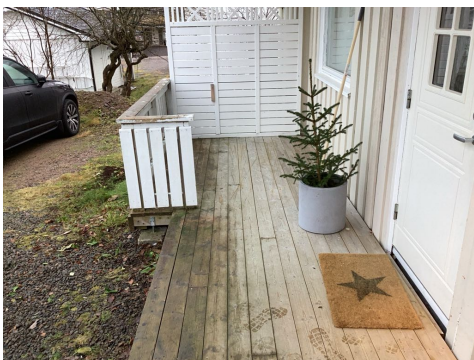
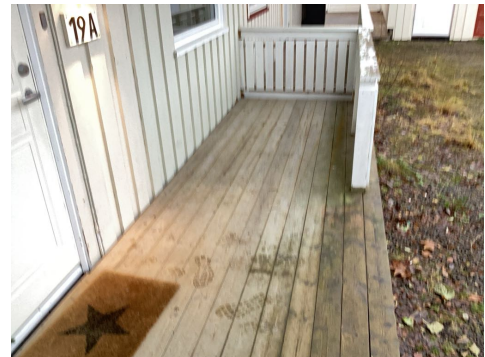
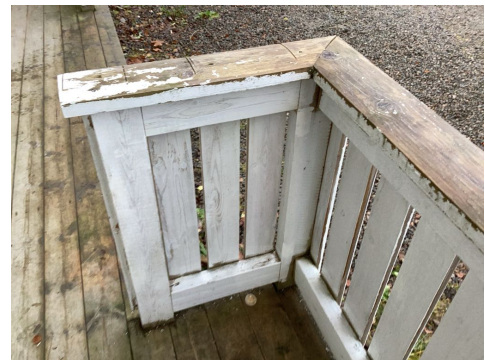
Terrassen er generelt preget av elde, slitasje og stedvis skader.

Noe rustbefengte beslag.

- Konstruksjonene må sikres mot råte, sopp og skadedyr.

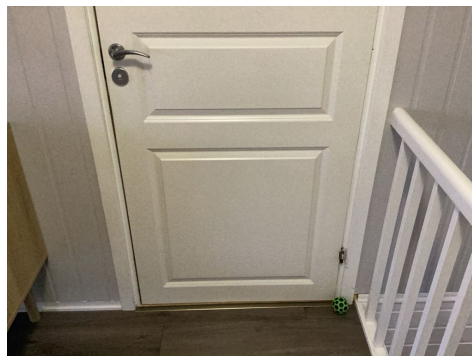
! TG 2 Innvendige dører

- Det er påvist avvik som tilsier at det bør foretas tiltak på enkelte dører.

- Enkelte dører må justeres.

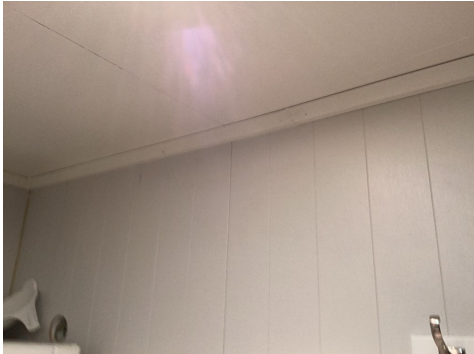
! TG 2 Overflater Gulv

- Det er påvist avvik i fallforhold til sluk i forhold til krav i forskrift på byggetidspunktet.
- Det er registrert knirk i gulvet.

- Våtrommet fungerer med dette avviket.

Vær forsiktig ved bruk. Selv om rommet fungerer med avviket kan manglende fall medføre ulemper ved bruk

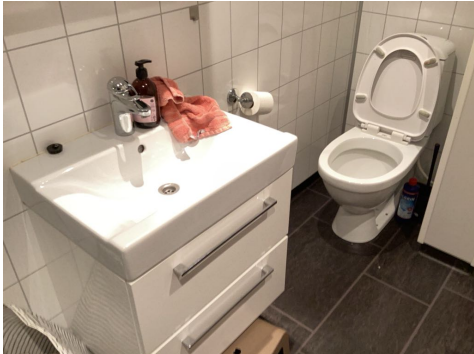
TG 2 Ventilasjon

- Elektrisk avtrekksvifte bør monteres for å lukke avviket.
- Det bør etableres tilfredsstillende tilluft til våtrom f.eks. luftespalte ved dør e.l.

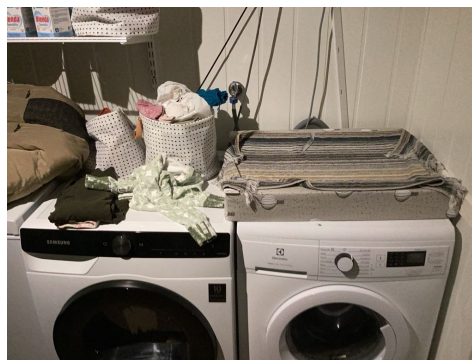
TG 2 Ventilasjon

- Det bør etableres tilfredsstillende tilluft til våtrom f.eks. luftespalte ved dør e.l.
- Elektrisk avtrekksvifte bør monteres for å lukke avviket.

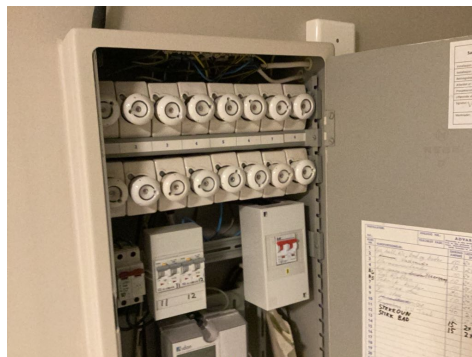
TG 3 Elektrisk anlegg

TG3 utløses i dette tilfellet av punktet: "Er alle elektriske arbeider/anlegg i boligen utført av en registrert elektroinstallasjonsvirksomhet?"
Med grunnlag i opplyst- og registrert status anbefales kontroll av el-takstmann eller elektroinstallatør.

Kostnadsestimat: 10 000 - 50 000

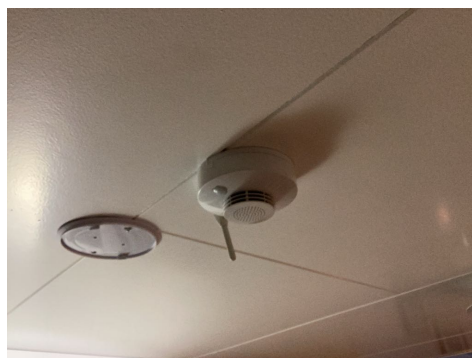
- Er det mangler for brannslukningsutstyr i boligen iht. forskriftskrav på søknadstidspunktet, men minst Byggeforskrift 1985?
Nei
- Er det mangler på røykvarslere i boligen iht. forskriftskrav på søknadstidspunktet, men minst Byggeforskrift 1985?
Nei
- Er det skader på røykvarslere?
Nei Det er mangler ved brannslukningsapparat som utløser TG3.
- Er det skader på brannslukkingsutstyr eller er apparatet eldre enn 10 år?
Ja

Kostnadsestimat: Under 10 000

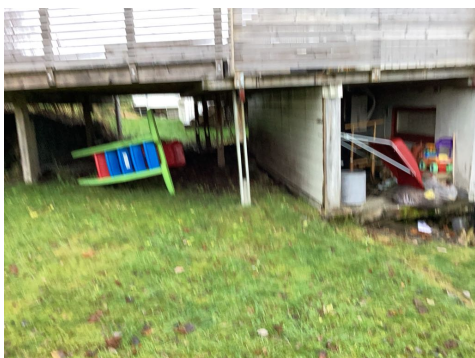
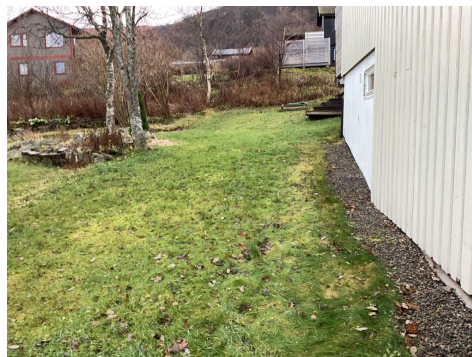
Overflatevann skal hurtigst mulig vekk fra bygning for på den måten å unngå unødvendig fuktbelastning på utvendig fuksikring og drenering. Ideelt bør det i en avstand på min. 3 meter være god helling vekk fra grunnmur.

- Tiltak:
