KLEPPSTADVEIEN 10, 8313 KLEPPSTAD

## *Fritidsbolig på Kleppstad i Lofoten*

*Renoveringsobjekt med usjenert beliggenhet i direkte nærhet til sjø og utmark.*

# Tilstandsrapport

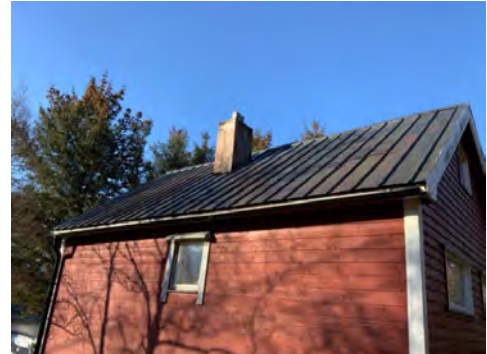
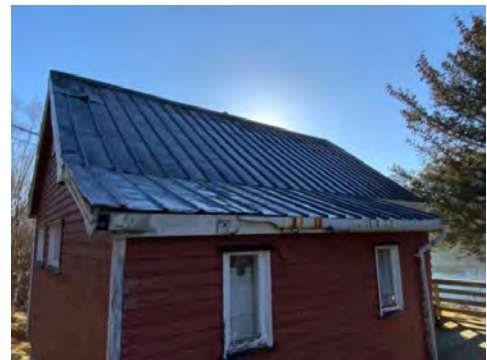
### ! TG 3 Nedløp og beslag

- Det er ikke tilfredsstillende bortledning av vann fra taknedløp ved grunnmur.
- Det mangler snøfangere på hele eller deler av taket, men det var ikke krav om dette på byggemeldingstidspunktet.
- Det mangler tilfredsstillende adkomst til pipe for feier.
- Mer enn halvparten av forventet brukstid er oppbrukt på renner/nedløp/beslag.
- Takrenner/nedløp har store lekkasjer.

Ikke montert beslag rundt pipe. Det er stor sannsynlig for at vann/fukt kommer seg inn i fuktsensitive konstruksjoner - innvendig rundt pipegjennomføring i tak sees det fukt og merker.

Takrenner/nedløpsrør/beslag, dels plast og metall.

- Nye renner og nedløp må monteres
- Stigetrinn for feier må monteres.
- Snøfangere må monteres for å tilfredstille byggeårets krav.
- Det må foretas tiltak for å lukke avviket.
- Avløp for overvann/nedløp må etableres.

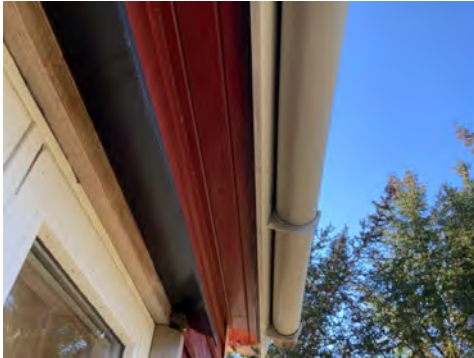
Ikke synlig ventilering

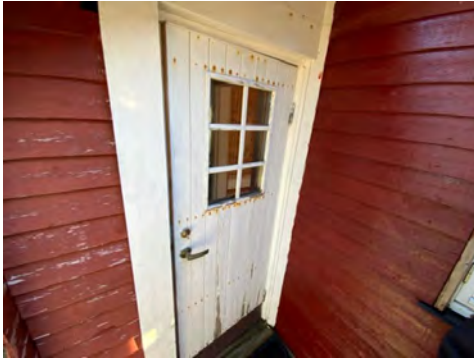
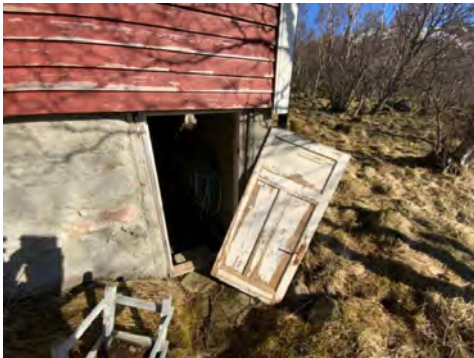
## ! TG 3 Balkonger, terrasser og rom under balkonger

Treveranda/inngangsparti på søyler til terreng. Tretrapp ned til terreng.

Skifte veranda med trapp. Full kontroll ikke mulig. Anbefaler nærmere undersøkelser.

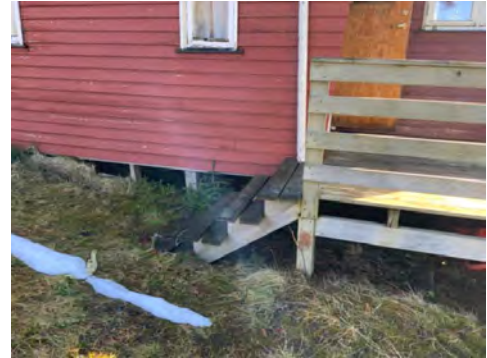
Svekket understøttelse av veranda.

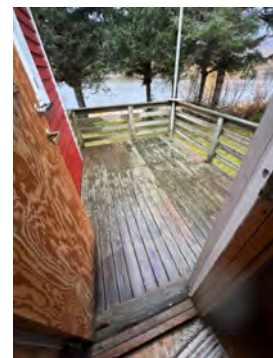
Alder og slitasje

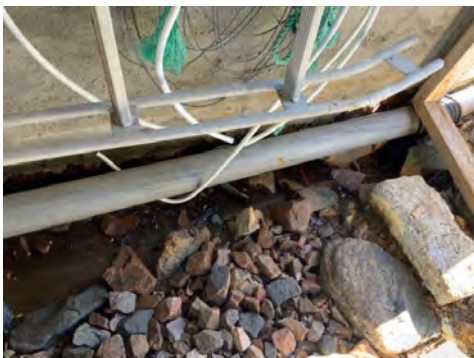
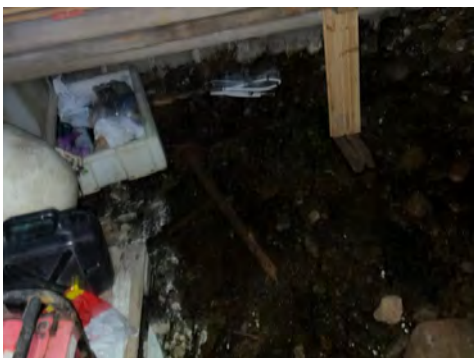
Vann på gulv.

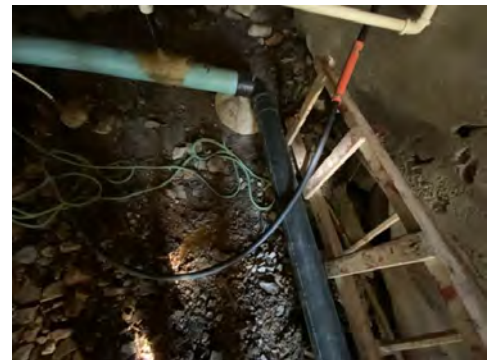
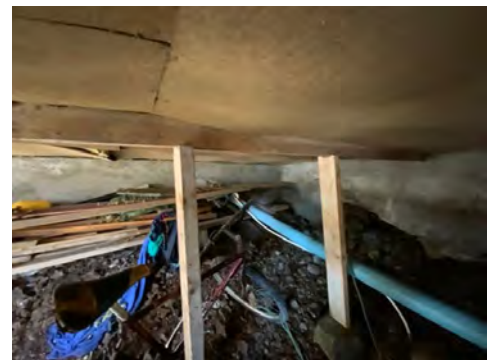
## ! TG 3 Ventilasjon

Ikke synlig ventilasjon,

- Det er påvist store avvik på ventilasjonsløsning i forhold til byggets oppføringsstidspunkt.
- Ingen ventilering utover åpning av vindu.

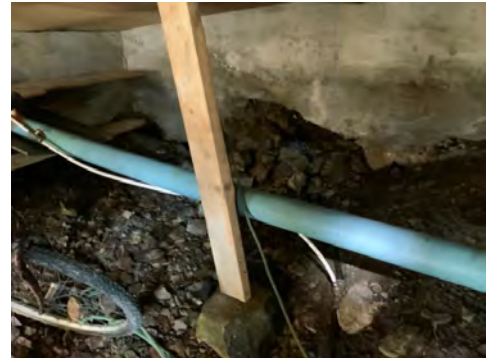
## TG 3 Drenering

*Punktet må sees i sammenheng 'Rom under terreng'*

- Fuksikring av muren må etableres inkl. klemlist.
- Drenering må skiftes.

**Kostnadsestimat: 100 000 - 300 000**

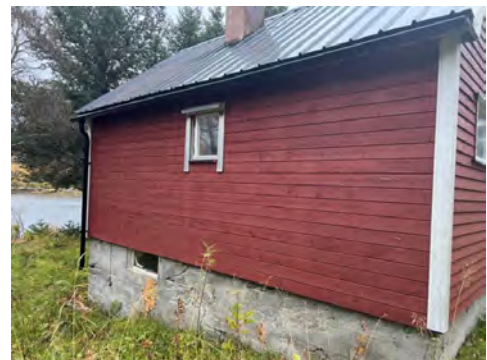
## TG 3 Grunnmur og fundamenter

Fundamenter, dels betong og tre søyler på grunn. Dels lukket kryperom under hytta ( hovedbygg) og åpent kryperom under deler/inngangsparti.

- Grunnmuren har sprekkdannelser.
- Det er avvik:
- Det er registrert løs puss på muroverflater.

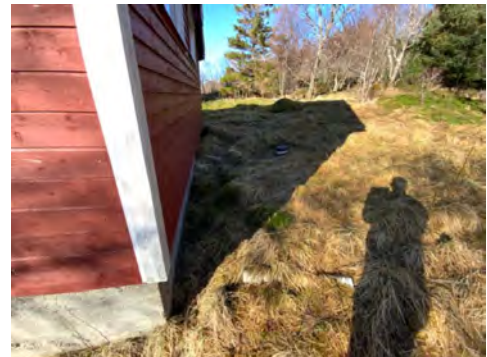
## ! TG 3 Utvendige vann- og avløpsledninger

Avløpsledning i grunn av plast som opplyses går ut til en septiktank av oljefat. Privat anlegg.

Gjennomgå anlegget og gjøre tiltak, trolig utskifting i sin helhet. Etablere ny septikanlegg samt søke kommunen om utslippstillatelse. I kostnadsestimat er det hensyntatt at kommunen godkjenner utslipp. Kostnads konsekvens er usikker. Nærmere undersøkelser må gjøres.

**Kostnadsestimat: 10 000 - 50 000**

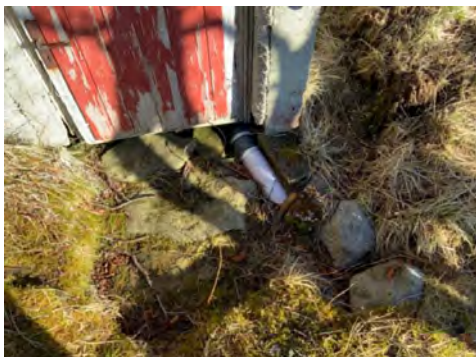
## ! TG 3 Septiktank

Tank er ikke besiktiget. Det opplyses at det i fremkant av hytta er nedgravd et oljefat som septiktank utløp i sjø. Tanken er ikke besiktiget og kontrollert. Vurdering er basert på opplysninger fra eier.
