PEUGEOT 5008 SUV 180 HK AUTOMAT FORHJULSDRIFT
TESTDATO: 30.01.2025
KODE: 1627964

YT73690	138 860 KM	17.08.2018 Førstegang registrert	Diesel
----------------	-------------------	--	---------------

CHASSISNR: VF3MJEHRJL052695	BRUKTIMPORT: Nei
KJØRETØY: Personbil	FRIST FOR PKK: 22.08.2026

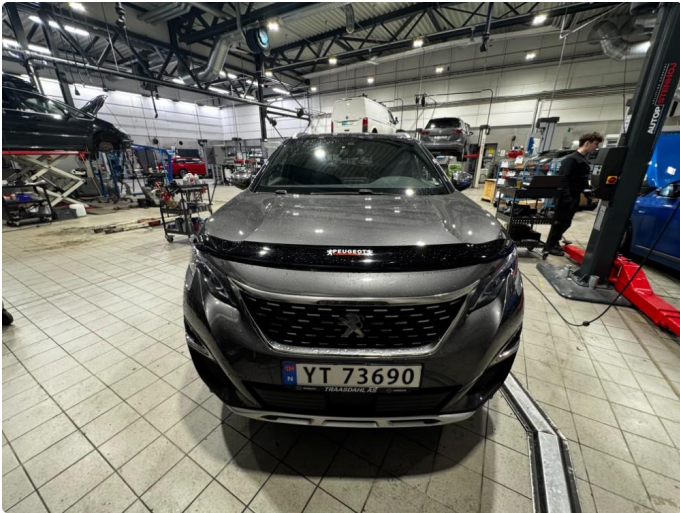
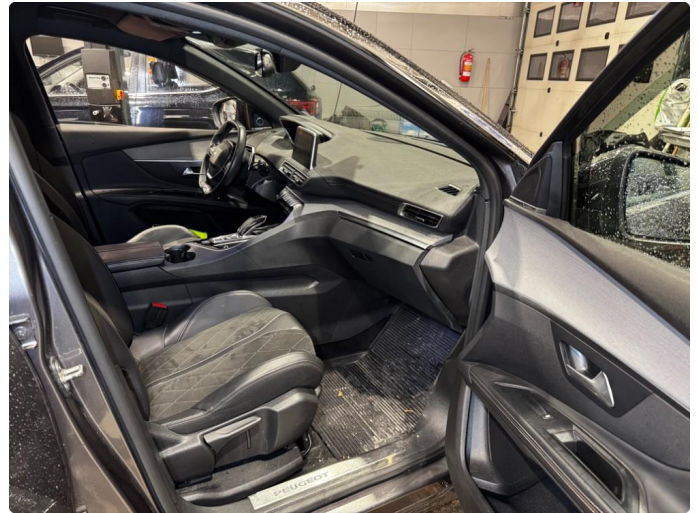
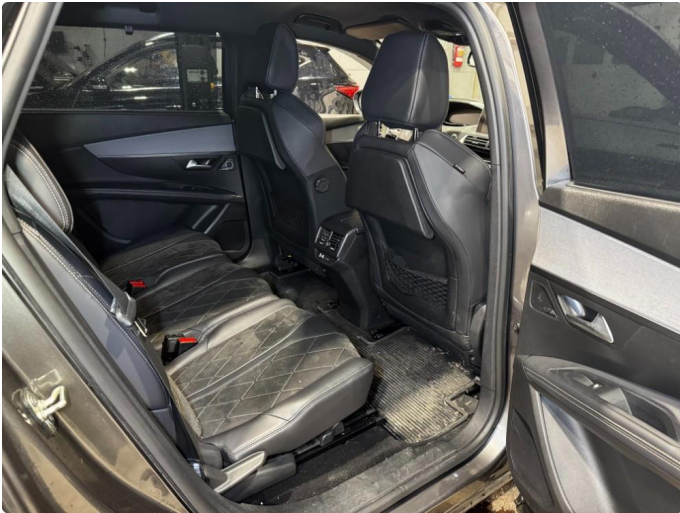
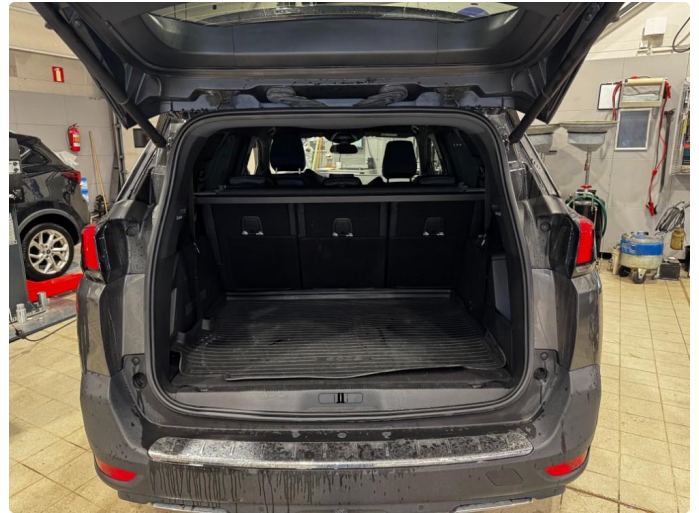
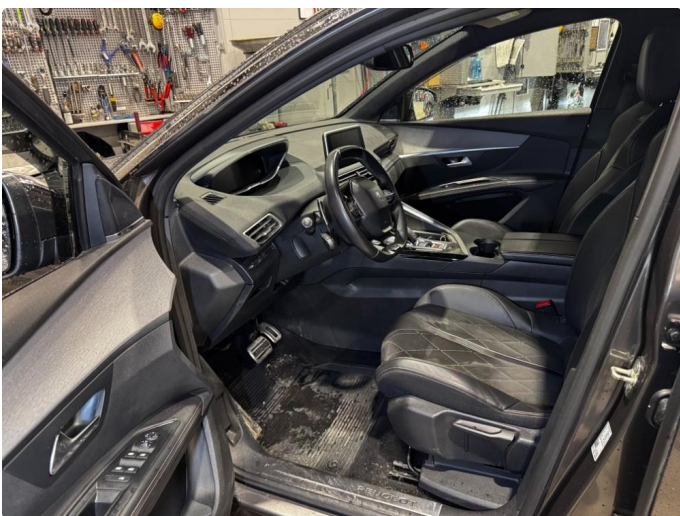
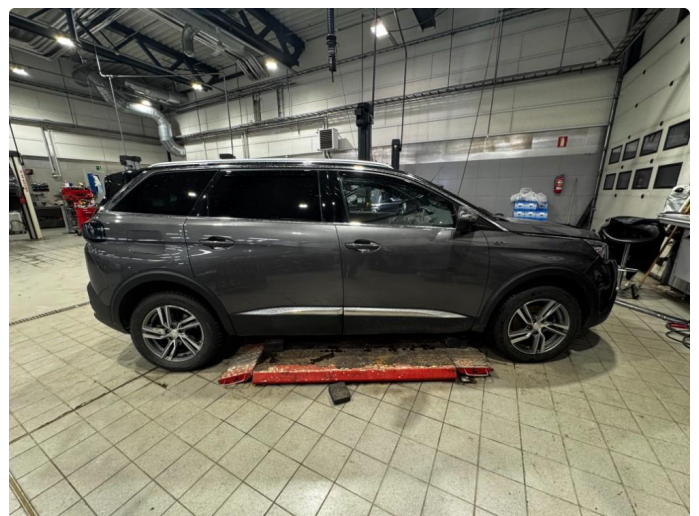
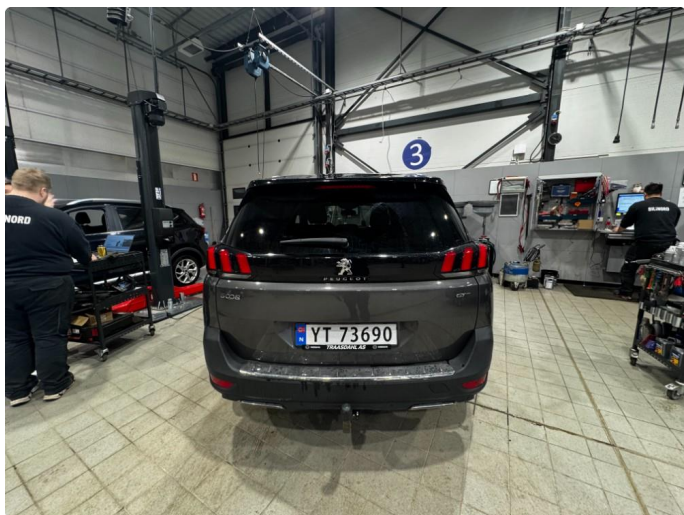
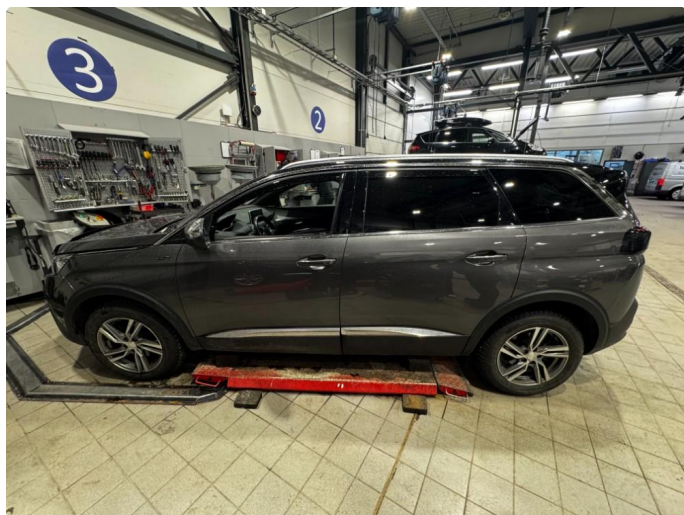
Punkt	Beskrivelse	Plassering
1. EKSTERIØR		
1.1 Dekk/Felger	lakk slipp på 3 vinterfelger	
2. MOTOR		
2.1 Service	Neste service 05/2025	
2.2 Service	Feil med en parksensor. Fikses	
3. BREMSER		
3.1 Bremsfunksjon	Trenger nye klosser foran. Byttes
