# NAF Bruktbiltest

**Testdato**  
03.02.2025

<b>Bilmerke</b>	Mercedes-Benz	<b>Motorstørrelse</b>	2143 cm <sup>3</sup>
<b>Modell</b>	VITO	<b>Motoreffekt</b>	100 kW
<b>Type</b>	639/5	<b>Aksler i drift</b>	2
<b>Registreringsnr.</b>	CF72067	<b>Drivstofftype</b>	Diesel
<b>Understellsnr.</b>	WDF63960113845973	<b>Kjøretøygruppe</b>	315
<b>Km.stand.</b>	245299	<b>Bruktimportert</b>	Nei
<b>Farge</b>	Svart	<b>Registreringsår</b>	2013
<b>Karosseritype</b>	Integrert førerhus	<b>Registrert første gang</b>	20.11.2013
		<b>Frist for neste EU kontroll</b>	26.08.2025

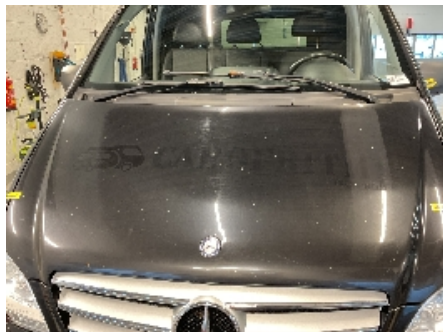
11. Lakk / karosseri utvendig

86.2	Lakk / karosseri utvendig	Lakkriper:	Venstre sidekanal, Høyre forskjerm, Høyre fordør, Støtfanger bak
86.3		Skadet:	Høyre forskjerm, Høyre fordør, Venstre bakskjerm, Støtfanger bak

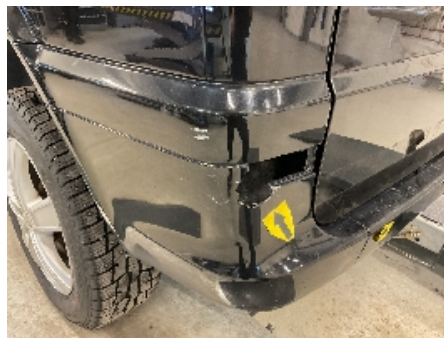
17. Lakk / karosseri utvendig

86.5		Pyntelist løs, skadet eller mangler:	Venstre fordør
86.6		Lakkblerer	Venstre bakdør
86.8		Rustangrep:	Høyre fordør, Venstre bakdør, Venstre bakskjerm, Høyre bakskjerm, Støtfanger bak

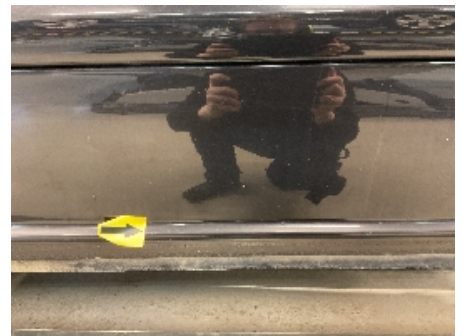
21. Lakk / karosseri utvendig

86.11		Steinsprut/lakksår	Panser
87.5	Utvendig speil	Skade på speilramme / -hus	Venstre side, Høyre side
87.6		Speilvarme virker ikke:	Høyre side, Venstre side
