Tilstandsrapport

Boligbygg med flere boenheter
-

Sam Eydes gate 222 A, 3660 RJUKAN
-

Befaringsdato: 07.02.2025

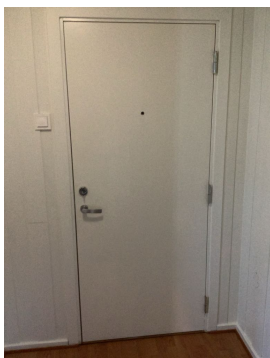
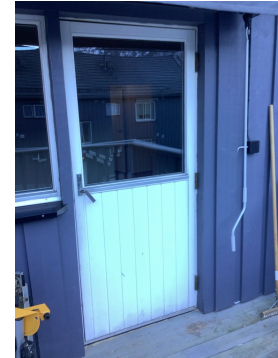
TG 1 Dører

Bygningen har malt hovedytterdør.

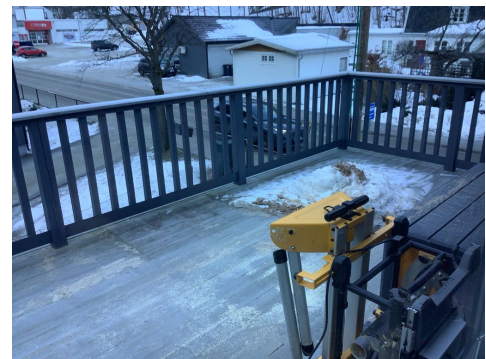
TG 1 Balkonger, terrasser og rom under balkonger

Utvendige veranda.
Fundamentert på pilarer til terreng.
Bærekonstruksjon og spaltegulv i trykkimpregnert virke. Rekkverk i tre, malt.
Adkomst fra verandadør.

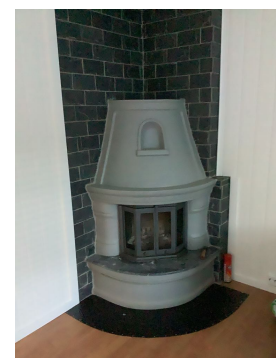
- Tidspunkt for piperehabilitering nærmer seg.

Kostnadsestimat: Ingen umiddelbar kostnad

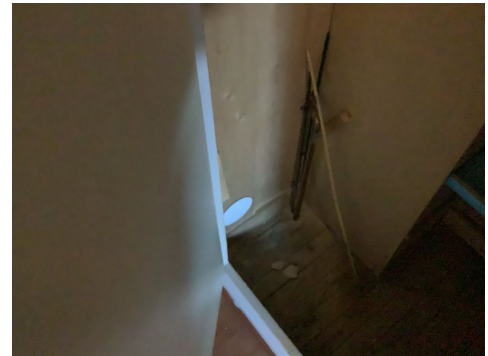
TG 1 Tilliggende konstruksjoner våtrom

Hulltaking er foretatt uten å påvise unormale forhold.
Hulltaking er foretatt ved/ i vegg fra gang til bad.

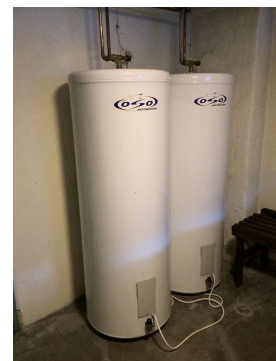
TG1 Varmtvannstank

Det er sentralanlegg for varmt vann.

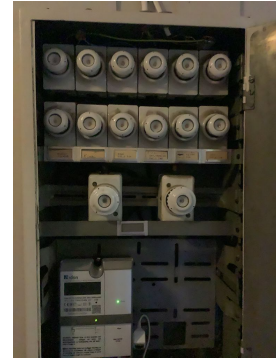
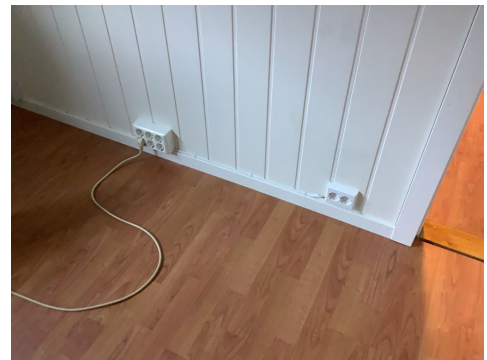
Inntak og sikringsskap

- Er det tegn på at kabelinnføringer og hull i inntak og sikringsskap ikke er tette, så langt dette er mulig å sjekke uten å fjerne kapslinger?
Nei
- Finnes det kursfortegnelse, og er den i samsvar med antall sikringer?
Ja
- Foreta en helhetsvurdering av det elektriske anlegget, dets alder, allmenne tilstand og fare for liv og helse. Bør det elektriske anlegget ha en utvidet el-kontroll?
Nei

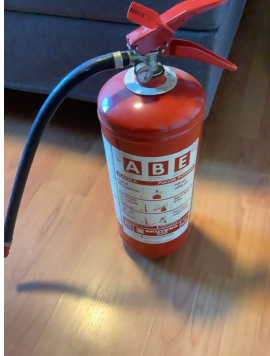
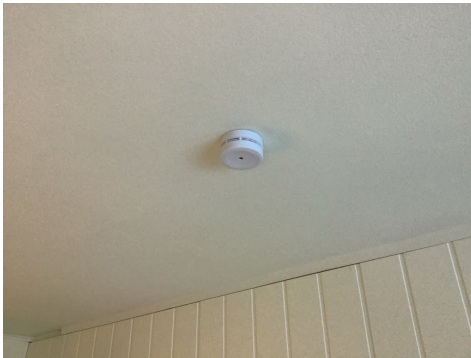
TG 0 Branntekniske forhold

- Er det mangler for brannslukningsutstyr i boligen iht. forskriftskrav på søknadstidspunktet, men minst Byggeforskrift 1985?
Nei
- Er det skader på brannslukningsutstyr eller er apparatet eldre enn 10 år?
Nei
- Er det mangler på røykvarsler i boligen iht. forskriftskrav på søknadstidspunktet, men minst Byggeforskrift 1985?
Nei
- Er det skader på røykvarslere?
Nei
