VOLKSWAGEN T-ROC 150 HK AUTOMAT 4X4
TESTDATO: 07.10.2024
KODE: 1527107

NF88695

NBF Tilstandsrapport er utarbeidet av Norges Bilbransjeforbund og Forbrukerrådet.

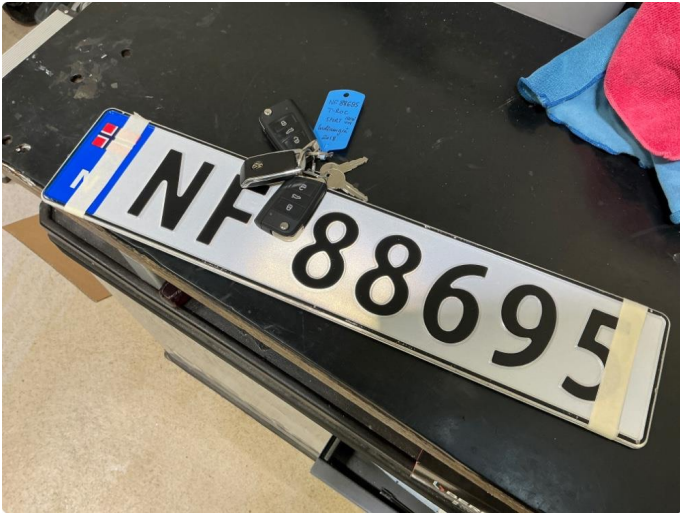
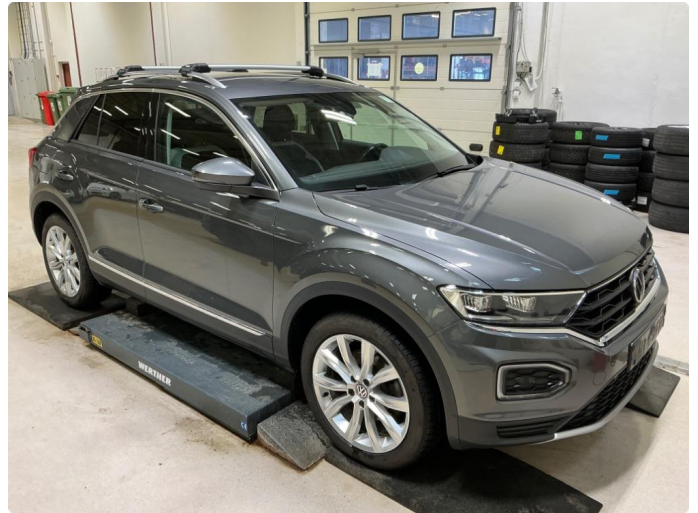
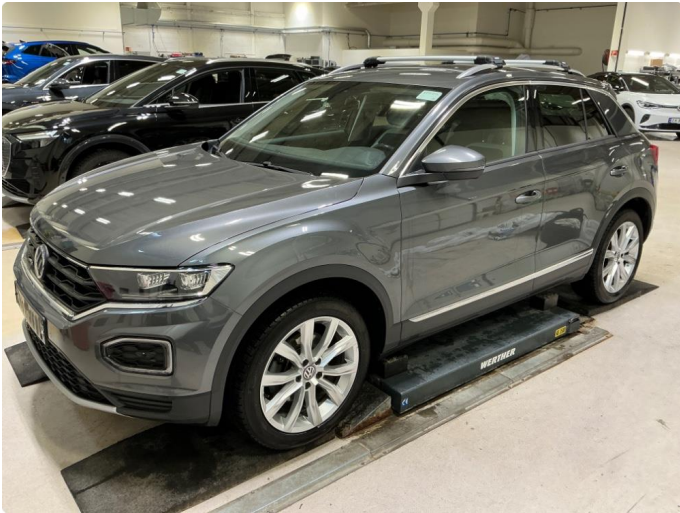
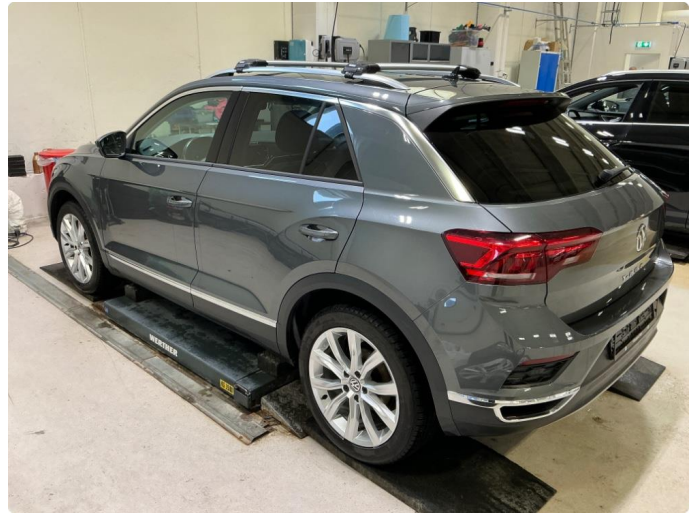
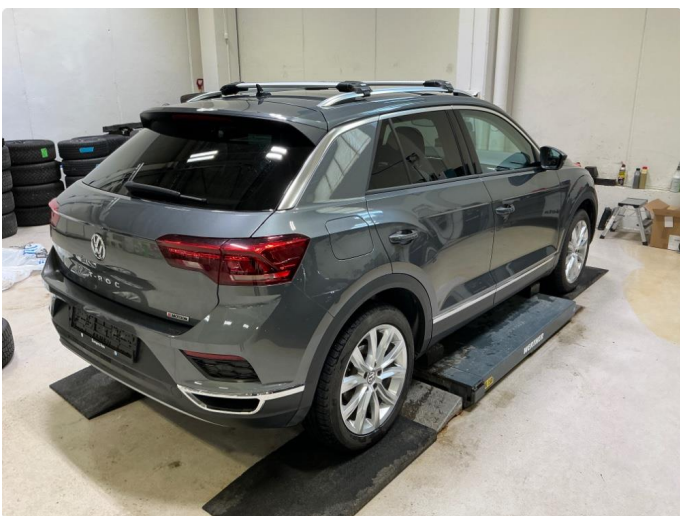
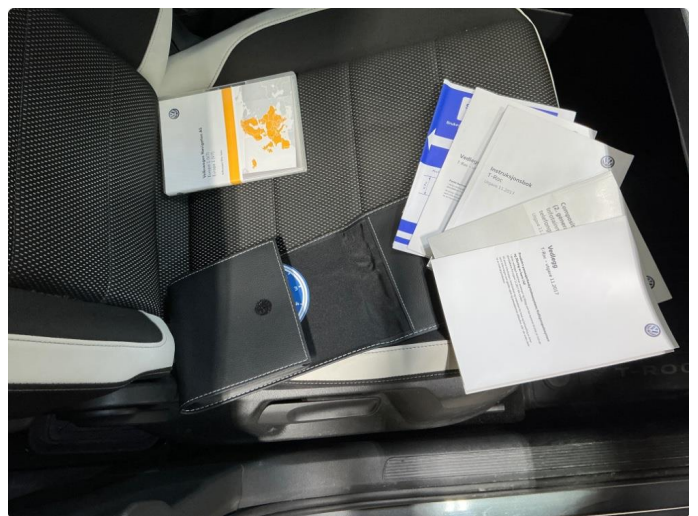
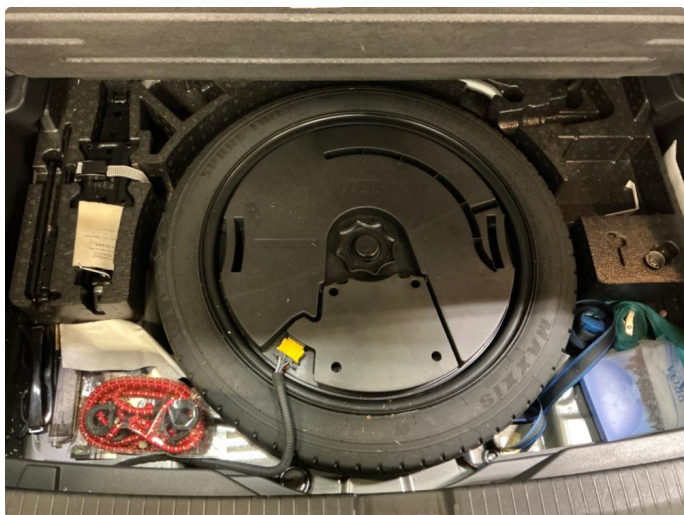
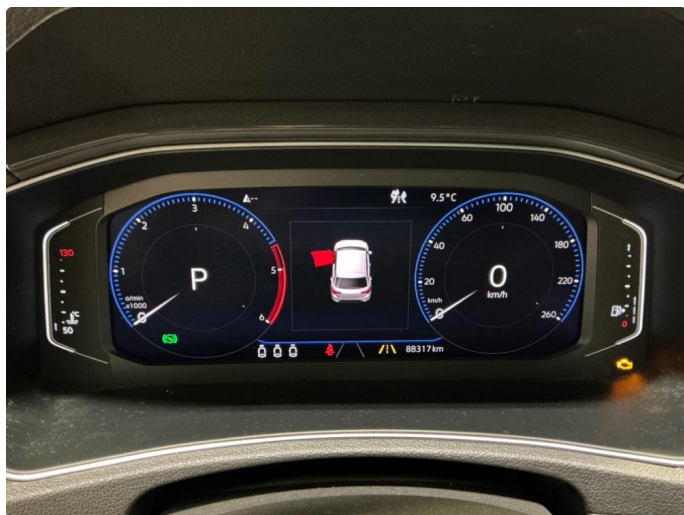
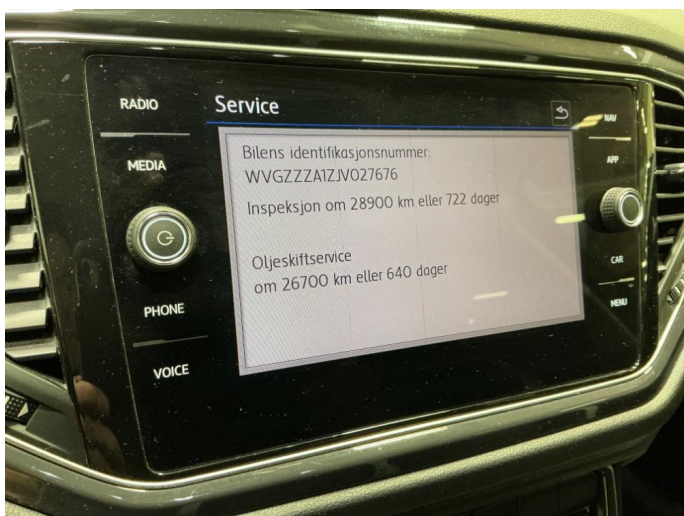
Punkt	Beskrivelse	Plassering
1. EKSTERIØR		
1.1	Lakk	Diverse paneler opplakkert - ok
1.2	Dører	Høyre dør bak
1.3	Bakluke	Bakluke bulker
1.4	Skjermer	Bulker høyre forskjerm
1.5	Skjermer	Høyre bakskjerm - bulk
1.6	Dekk/Felger	Vinterhjul - kantkjøringer og småsår
1.7	Terskler/innlastningssone	Slitte innsteg
1.8	Støtfanger	P-sensor venstre side foran flasser
1.9	Støtfanger	Støtfanger bak - riper og mekanisk slitasje
1.10	Frontvindu	Slitasje/riper i frontvindu -
1.11	Vinduer	Mekanisk slitasje fra visker - bakvindu
2. LYS		
2.1	Lys foran	Steinsprut høyre frontlykt
3. MOTOR		
3.1	Service	Mangler dokumentasjon på siste service - må fremlegges
4. INTERIØR		
4.1	Multimedia	Multimedia skjerm - vertikale striper
