Tilstandsrapport

📍 Toplandsheia hytteområde 43, 4760
BIRKELAND

gnr. 104, bnr. 54

Befaringsdato: 17.06.2024

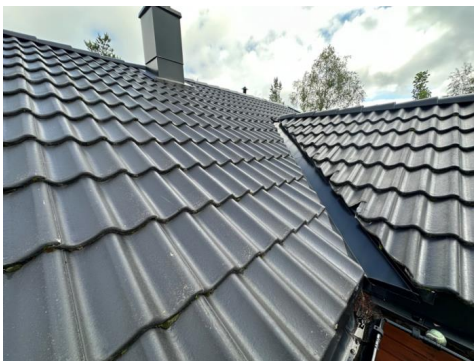
Taket er tekket med betongtakstein fra byggeår.
Taket ble inspirert fra takfot og jeg løftet på enkelte takstein for å sjekke undertaket.
Undertaket er av sutak.

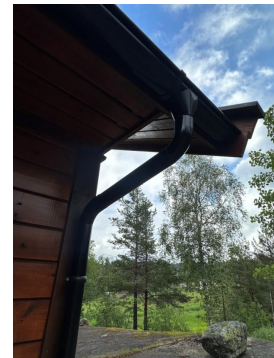
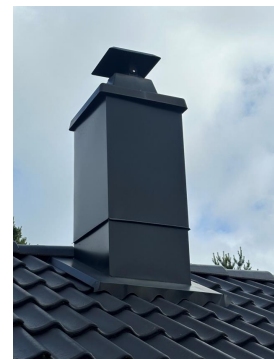
Nedløp og beslag

Takrenner og nedløp av stål fra byggeår.
Pipe, luftelyre og beslag i lakkert stål fra byggeår.
Takkvann ført i rør til terreng.
Generelt anbefales det tilsyn av loft for kontroll av takgjennomføring/ beslagløsninger mm, spesielt høst/ vinter ved kraftig nedbør/ snø. Med dagens ekstremvær som tidvis oppstår så er disse punktene spesielt utsatt for mindre lekkasjer/ fukt.
Normal levetid er blant annet avhengig av monteringsystemet, klima og takteking. For materialer i sink, plast og plastbelagt stål 25-35 år. For bygningsdeler som ligger innenfor disse grensene vil det være påregnelig med reparasjoner/ utskifting som er å anse som normal vedlikehold.

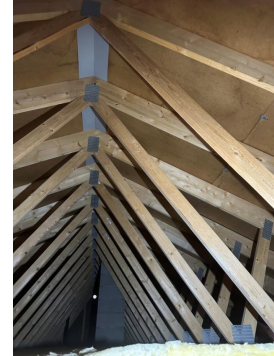
Takkonstruksjonen av typen saltak av fabrikkerte takstoler av tre. Lufting via splalter nede v/ raft.
Dimensjoneringen av takkonstruksjonen antas å være i samsvar med byggeårets forskrifter.

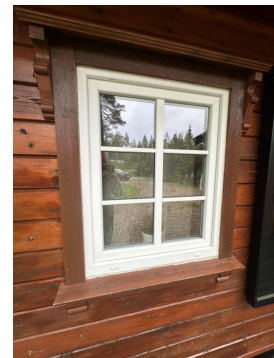
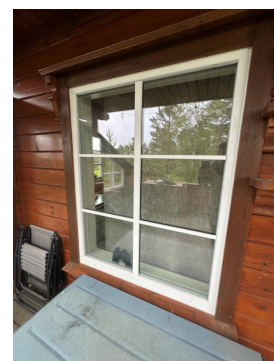
TG 1 Vinduer

Vinduer av pvc m/ 2 lags isolerglass.
Tilfeldige vinduer ble funksjonstestet uten avvik.
Normalt vedlikehold og smøring/ justering av hengsler og beslag må påregnes.

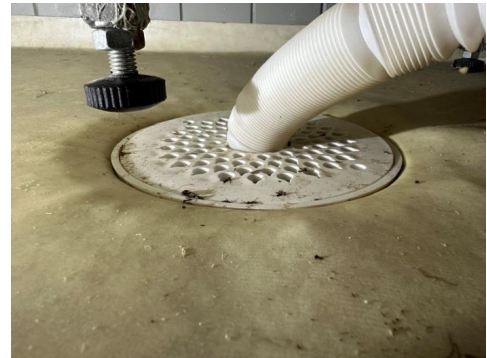
Baderom og installasjoner fra byggeår.
Rommet har belegg m/ oppkant på gulv.
Malte panelplater på vegger.
Malt mdf-panel i himling.
Rommet inneholder:
-Hvit innredning m/ heldekkende porselensvask.
-Jets vakumtoalett.
-Dusjkabinett.
-Naturlig ventilasjon via ventil i himling.
Baderomet har ikke innlagt vann.

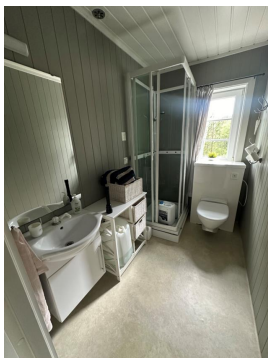
! TG 1 Sanitærutstyr og innredning

Hvit innredning m/ heldekkende porselensvask.
Jets vakumtoalett.
Dusjkabinett.

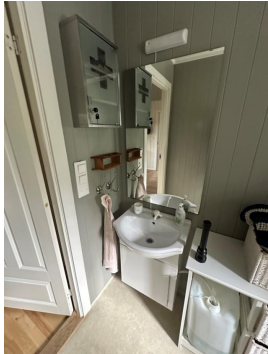
ETASJE 1 > BAD

! TG 2 Ventilasjon

Elektrisk avtrekksvifte bør monteres for å lukke avviket.

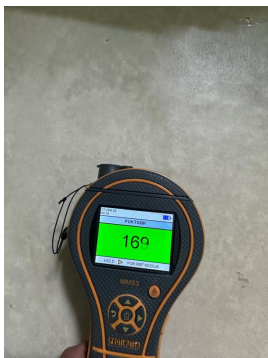
! TG 1 Tilliggende konstruksjoner våtrom

Fuktsøk på badegulvet samt øvrige erfaringsmessige utsatte steder viser ingen indikasjoner til fukt på befaringsdagen.

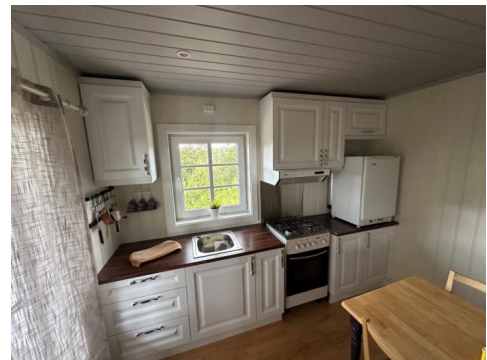
! TG 1 Overflater og innredning

Parkett på gulv.
Malte panelplater på vegger.
Malt mdf-panel i himling. Downlights i himling.
Kjøkkeninnredning med hvite profilerte fronter.
Laminerte benkeplater.
Gasskomfyr.
Gasskjøleskap.
Kjøkkenet er ikke tilkoblet vann.

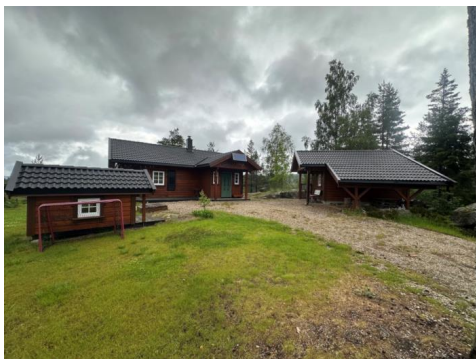
! TG 0 Terrengforhold

Flat tomt.
