# Tilstandsrapport

Leilighet

Langhussenteret 5, 1405 LANGHUS

Befaringsdato: 18.12.2024

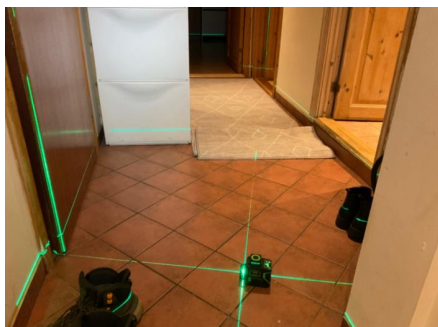
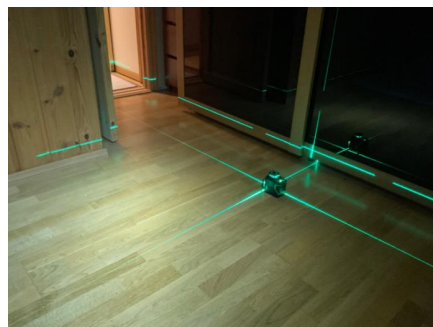
- Målt høydeforskjell på over 20 mm innenfor en lengde på 2 meter. Tilstandsgrad 3 gis med bakgrunn i standardens krav til godkjente måleavvik.
- Målt høydeforskjell på over 30 mm gjennom hele rommet. Tilstandsgrad 3 gis med bakgrunn i standardens krav til godkjente måleavvik.

Målt høydeskjell på over 35 mm i entre/ gang. Ca 32 mm avvik på hovedsoverom og ca 36mm i stue.

- For å få tilstandsgrad 0 eller 1 må høydeforskjeller rettes opp. Det vil imidlertid sjelden være økonomisk rasjonelt som et enkeltstående tiltak i en bolig som dette. Dersom boligen en gang skal renoveres, kan man vurdere slike tiltak.

**Kostnadsestimat: 50 000 - 100 000**

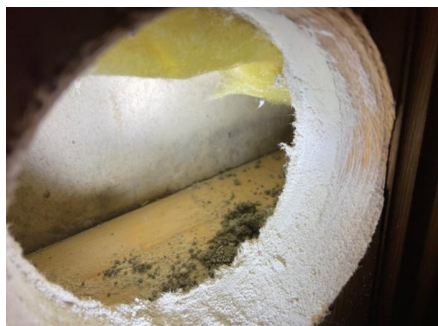
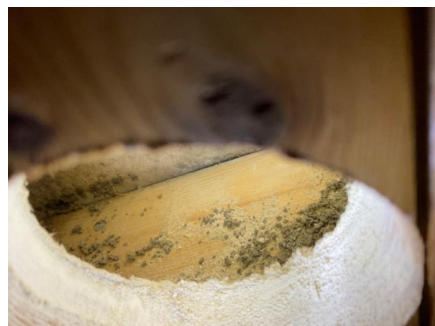
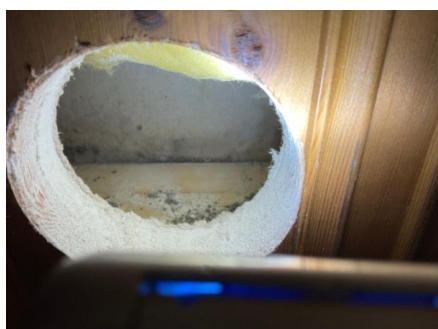
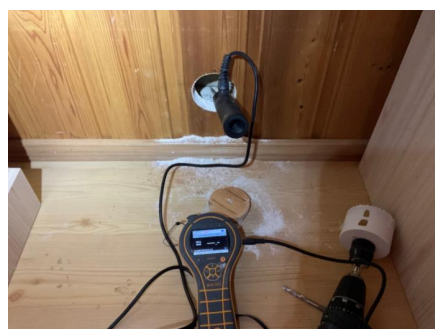
- Det er ikke påvist tilfredsstillende løsning for å synliggjøre lekkasje fra innebygget sisterner.
- Det er påvist skader på innredning.

Swelling på sideplate på servantinnredning. Skade på enkelte dysepunkter på boblebad (til info er ikke boblebad funksjonstestet).

- Det må gjøres tiltak for å lukke avviket.

- Gjennomføre ytterligere undersøkelser og foreta utbedring av skade.
