## **SALGSOPPGAVE**

### **3-ROMS SELVEIERLEILIGHET I 1. ETG – SENTRAL BELIGGENHET PÅ MINDE**

**Conrad Mohrs veg 45 M  
5072 Bergen**

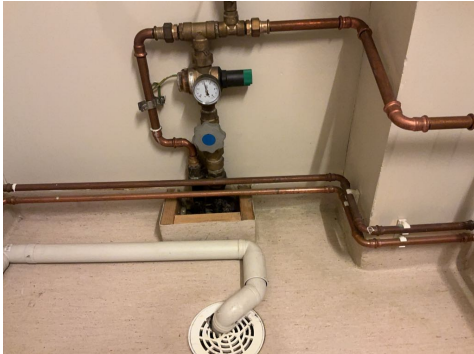
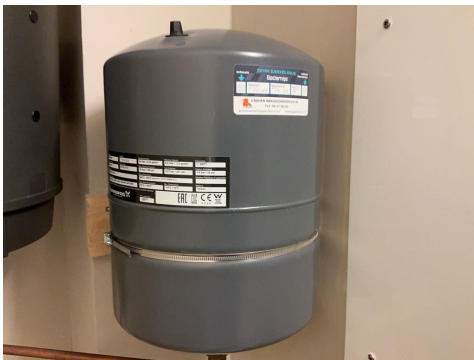
## TG 1 Vannledninger - 2

Innvendige vannledninger er av plast (rør i rør). Det er besikttet i rørskap.  
Stoppekran er ikke montert i vannskap.
