# Tilstandsrapport

Enebolig

Østvoldvegen 3, 2750 GRAN

Befaringsdato: 11.02.2025

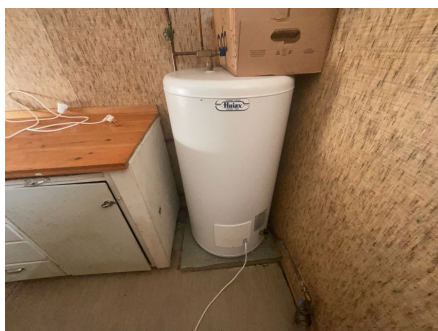
Avvikene gir grunn til å overvåke forholdet nøye for å unngå større skade eller følgeskader. Nedsatt funksjonsevne på VVB kan gi økte kostnader ved oppvarming av vann samt kostnader med utskiftninger må påregnes.

- Det bør etableres tilfredsstillende avrenning eller lekkasjesikring ved varmtvannstank.
- Det bør etableres tilfredsstillende el-tilkobling etter gjeldende forskrift.

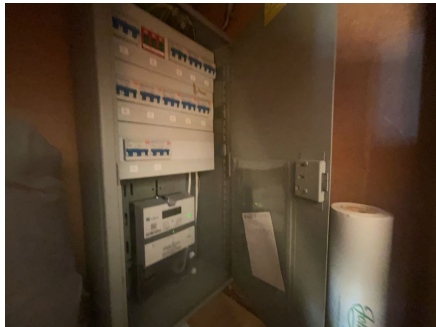
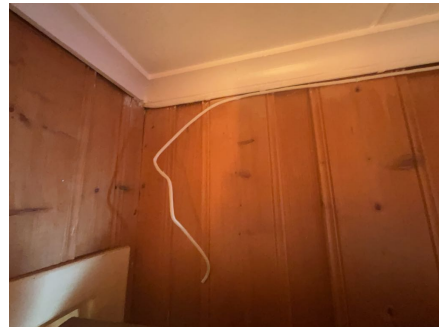
## Elektrisk anlegg

Ja **MERK; Det er eiers plikt å sørge for at det elektriske anlegget til en hver tid er godkjent. Takstmannen er ikke el. fagkyndig. Det anbefales nærmere kontroll av el. anlegget av godkjent el. installatør pga. alder og manglete dokumentasjon på anlegget.**

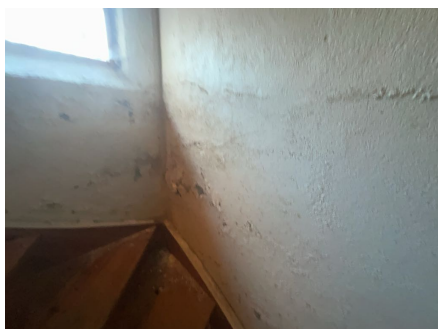
Avvikene gir grunn til å overvåke forholdet nøye for å unngå større skade eller følgeskader. Utbedringer må påregnes, ytterligere skader kan oppstå. Oppussing/rehabiliteringer må påregnes.

- Ytterligere undersøkelser må foretas for å få kartlagt tilstanden og omfanget på eventuelle skader.
- Påviste skader må utbedres.
