## Salgsoppgave

### Enebolig på Ånneland

Gnr. 88, bnr. 4 i Gulen kommune, adresse Byrknesvegen 1419

Befaringsdato: 06.09.2024

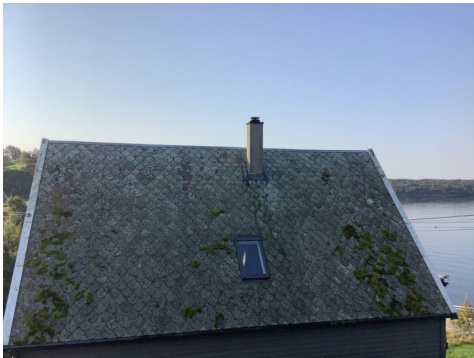
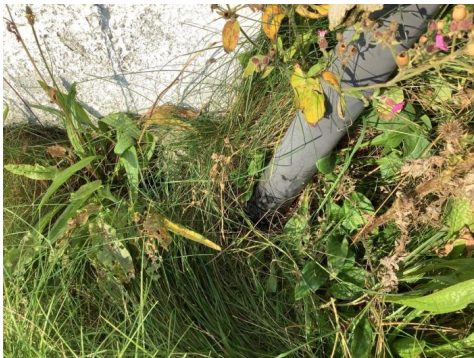
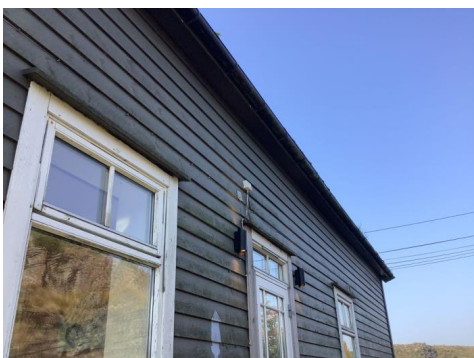
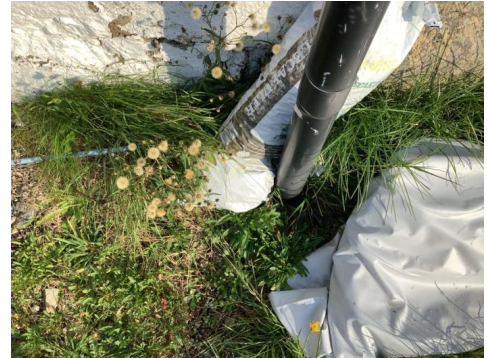
Bygningen har takrenner i plast med takrennenedløp som er ført under bakkenivået, truleg til eldre drenering. Skorstein med murpusa overflater og blykrage. Mønekjøll av metallbeslag. Det er ikkje montert snøfagarar. Under synfaringa var det opplett, eventuelle lekkasjar i takrennene var difor ikkje råd å kontrollere.

- Stige-trinn for feier må monteres.
- Overvåk tilstanden jevnlig. For å få tilstandsgrad 0 eller 1 må beslag/renner/nedløp skiftes ut, men tidspunktet for når dette er nødvendig er vanskelig å si noe om.
- Andre tiltak:
- Det er ikke krav om utbedring opp til dagens krav.

Stige-trinn til skorsteinen må påreknast montert dersom dette vert kravd av feieren.

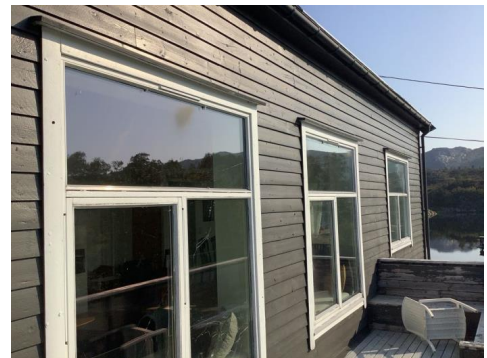
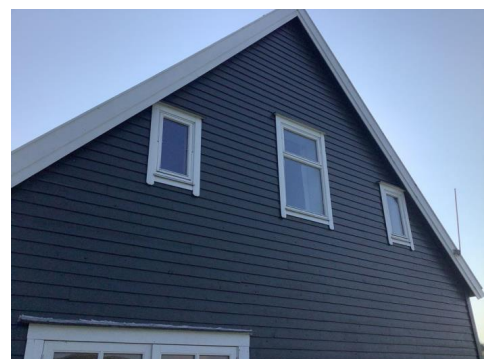
## Veggkonstruksjon

Vegger i plankelaft frå byggeåret med utvendig etterisolering med 10 cm matter, vindtetting og utlekte trekledning frå 1998. Utvendige fasader med liggende trekledning.

- Musesperre må etableres.

Musesperre vert tilrådd.

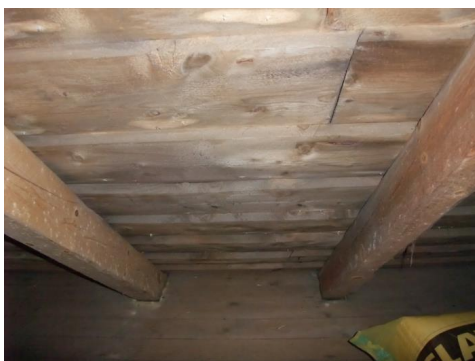
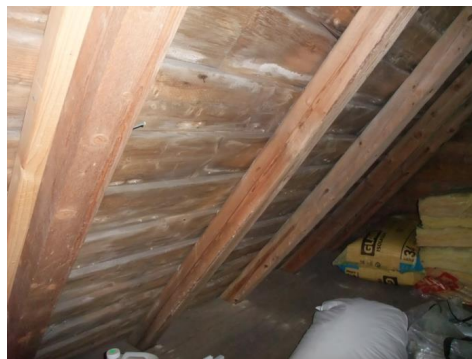
## ! TG 2 Takkonstruksjon/Loft

Mottangrep i berande konstruksjonar er normalt ut frå at eigedommen ligg i kystklima.

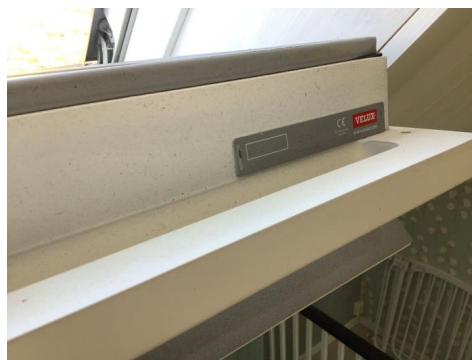
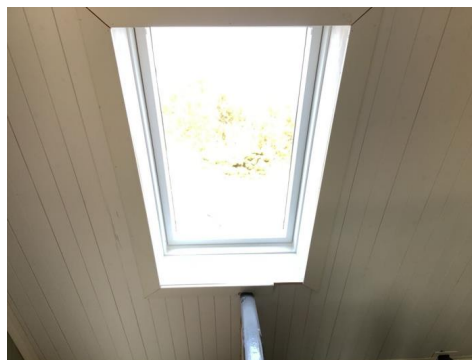
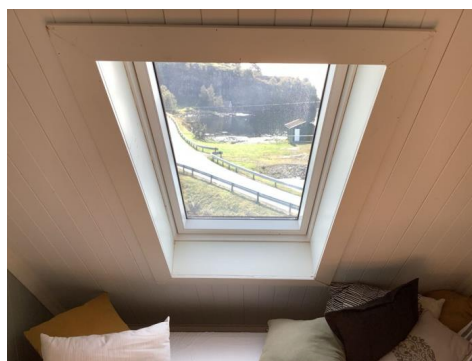
## ! TG 3 Vinduer

Bygningen har vindauge med måla trekarmar og 2-lags glas frå 1998. Stikkprøvar med opninga av nokre få av vindauga.

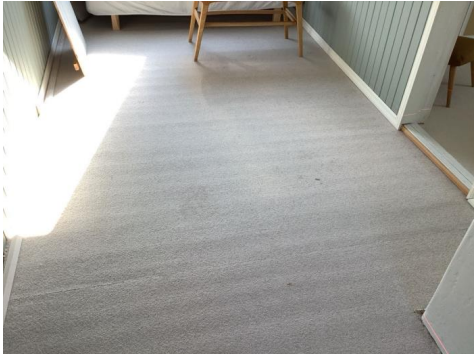
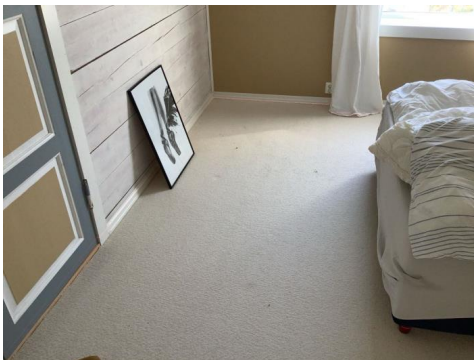
## Etasjeskille/gulv mot grunn - 3

Mellom 1. etasjen og loftet er det trebjelkelag. Delar av etasjeskiljet er truleg etterisolert i samband med modernisering i 2019.

- Målt høydeforskjell på over 15 mm gjennom hele rommet. Tilstandsgrad 2 gis med bakgrunn i standardens krav til godkjente måleavvik.

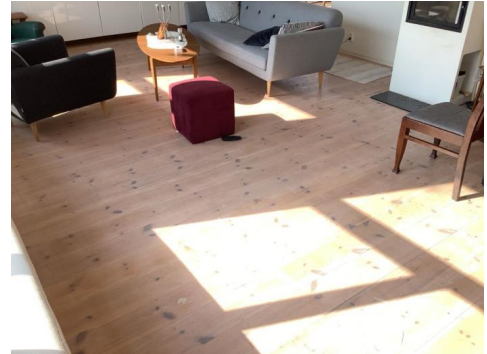
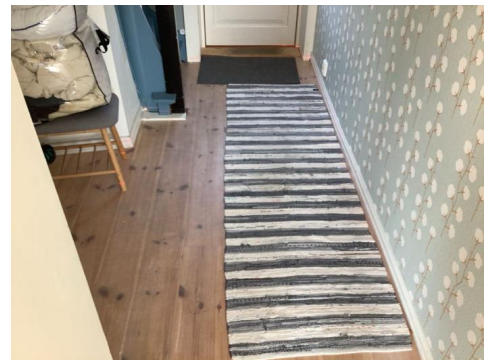
## ! TG 2 Etasjeskilje/gulv mot grunn - 2

Etasjeskiljet mellom underetasjen og 1. etasjen er av trebjelkelag. Delar av konstruksjonen er truleg etterisolert i samband med rehabilitering/modernisering av 1. etasjen. Tiltak med oppretting og nye gulv i 1. etasjen frå 2019. Konstruksjonen er elles lukka med ukjent-utføring og brann/lydmotstand.

- For å få tilstandsgrad 0 eller 1 må høydeforskjeller rettes opp. Det vil imidlertid sjelden være økonomisk rasjonelt som et enkeltstående tiltak i en bolig som dette. Dersom boligen en gang skal renoveres, kan man vurdere slike tiltak.
- Andre tiltak:

Tiltak med oppretting vil ikkje vere økonomisk rasjonelt ut frå at golva er frå 2019. I samband med eventuell utskifting og rehabilitering må dette vurderast. Etablering av tett etasjeskilje, under trappa, må påreknast for å sette krava til brann/lydgjennomgang mellom bueningane.

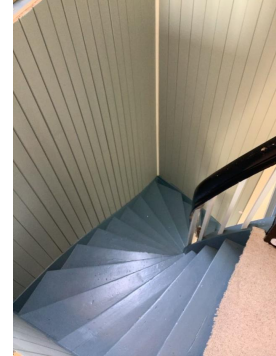
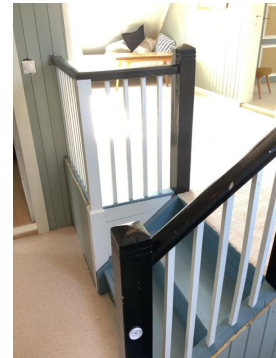
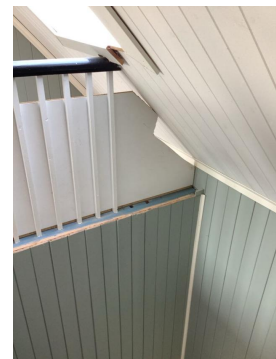
## ! TG 2 Innvendige trapper

Bygningen har måla tretrapp frå byggeåret mellom 1. etasjen og loftet. Det er ikkje montert handtre på vegg. Returgelender på 0,8 m i loftet. Rekkverk på ca. 0,8m. Trappa har opptrinn på ca. 20 cm og inntrepp på under 25 cm. Trappa er elles bratt og stettar ikkje dagens føreskrifter sine krav til stigningsvinkel eller rekkverk.

- Håndløper bør monteres, men det var ikke krav på byggetidspunktet.
- Rekkverket er såpass lavt at det på grunn av sikkerhetsmessige forhold anbefales økning av høyde.

Det vert tilrådd handtre på vegg. Med omsyn til sikkerheita vert det tilrådd endring av høgda på rekkverket. Dette er spesielt viktig på returgelendera rundt trapperommet. Dagens føreskrifter har krav til rekkverk på 0,9 m høgde med avstand mellom spiler på under 100 mm.

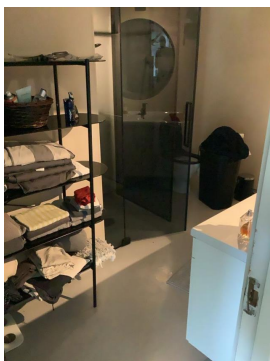
#### ! TG 2 Overflater vegger og himling

- Det er tegn på fuktskader nederst på våtromsplater.
- Det er avvik:

Symptom på begynnande fuktskade langs underkanten av platene i dusjen. Det er ikkje fuga langs underkanten av platene i dusjen. Tettmansjettane på dusjbatteriet er mangelfullt festa og manglar pakning. Flassande måling i dusjen.

Oppgradering av bad/vaskerommet må vurderast ut frå alder og registrerte avvik.

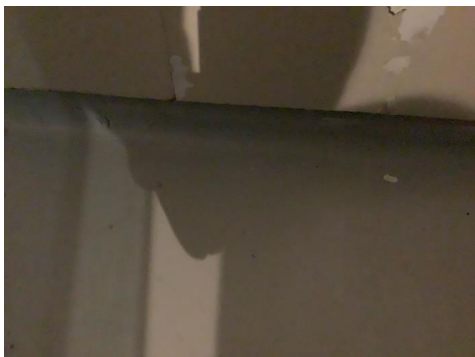
### ! TG 2 Overflater Gulv

- Det er påvist at gulvoverflaten har sprekker.

- Overflater må utbedres eller skiftes.

Ut frå vinylbelegget sin alder er det naturleg å vurdere utskifting.

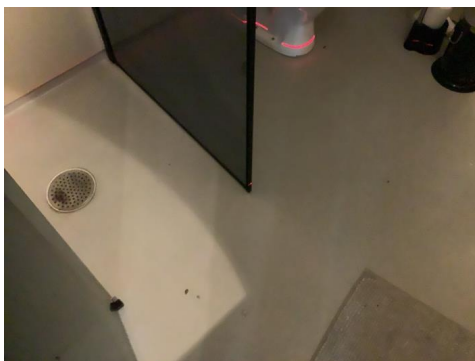
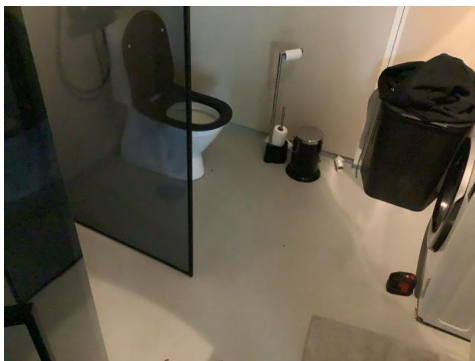
### ! TG 2 Sluk, membran og tettesjikt

Overvåk tilstanden jevnlig, tidspunkt for utskifting er vanskeleg å sei noko om. Dersom et vert nytta tett dusjkabinett vert golvet ikkje eksponert for fukt.

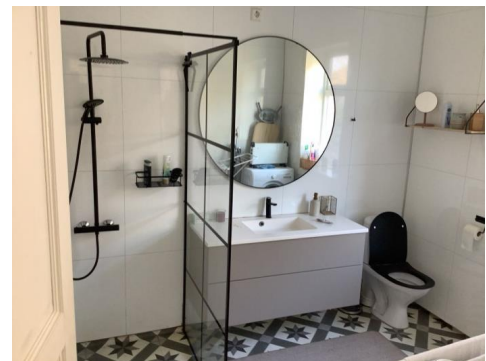
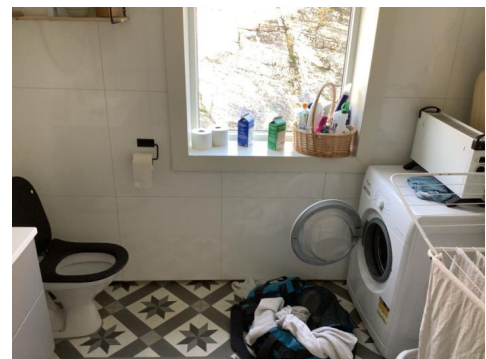
### ! TG 2 Overflater vegger og himling

Svertesopp i silikonfugene i dusjen. Tettemansjettene på dusjbatteriet er mangelfullt festa og manglar pakning.

- Overflater må rengjøres.
- Det må foretas lokal utbedring.

Reingjering og utskifting av silikonfuger med svertesopp. Truleg er det nytta silikon som ikkje er berekna til våtrom. Tette med silikon rundt gjennomføringane for dusjbatteriet og skifte til skrudde tettemansjettar med pakning.

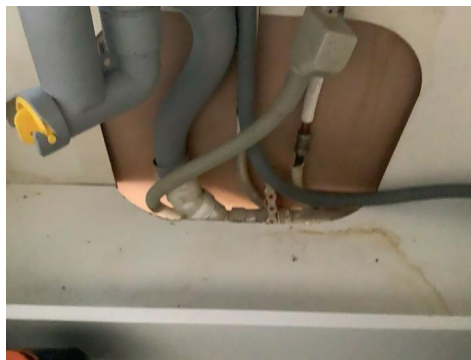
### ! TG 2 Avløpsrør

Bygningen har avløpsrør av plast, truleg i stor grad frå modernisering i 1998. Stakemoglegheit via sluker.

- Skal avviket lukkes, må løsnings på lufting av kloakk etableres.
- Andre tiltak:
- I forbindelse med oppgradering av våtrom vil det være naturlig med utskifting av rør.
- Tidspunkt for utskifting av avløpsrør nærmer seg.

Lufting med nytt avløpsrør utvendig på ytterveggen må påreknast.

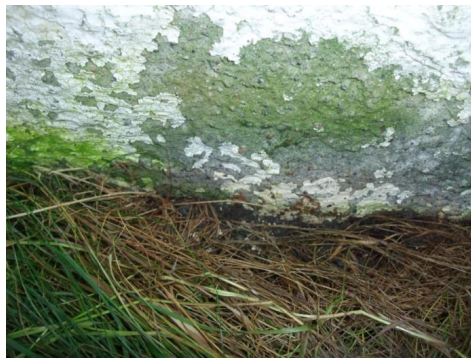
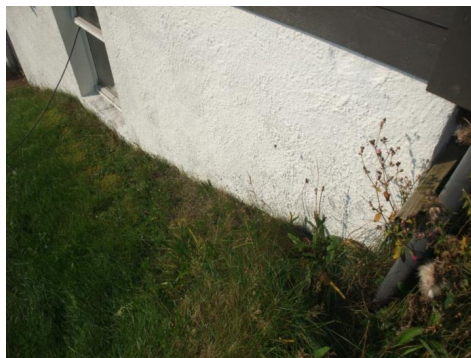
### TG 2 Grunnmur og fundamenter

Bygningen har grunnmur av tørrmurt naturstein og betong med murpussa overflater utvendig.
