Slettaunåsen 13

Tilstandsrapport

Befaringsdato: 03.12.2024

ENE BOLIG

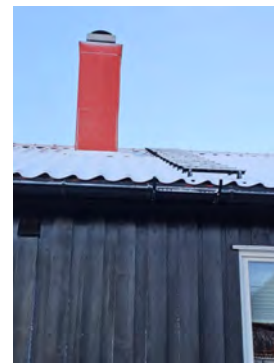
Det er noen skader i takrenner.
Det virker som kasseledning er løs på siden mot nord-vest.

Takstige, men ingen snøfangere

Skadde takrenner og takrenner med lekkasje bør skiftes.
Det er ikke krav om snøfangere, men det er anbefalt med snøfangere for bedre personsikkerhet.

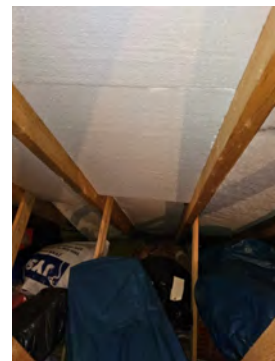
Det er registrert brennbar/isopor mot undertaket
Det er fuktmerke etter tidligere fuktskade ved pipe.

Brennbar isolasjon/isopor mot undertak

Brennbar isolasjon må fjernes eller kles inn i hht gjeldende krav. Ved eventuell brann/varmeutvikling vil denne avgis giftige røykgasser.

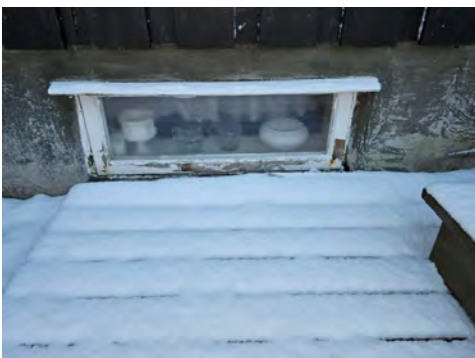
Kort avstand fra bakken til vindu

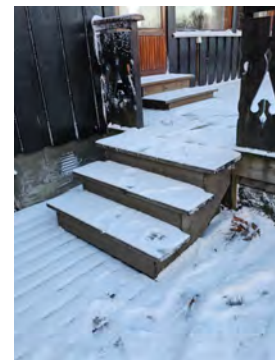
Rekkverkshøyde på 81cm

Det anbefales at rekkverkshøyden økes for bedre sikkerhet på laveste rekkverk. Enkelte rekkverk er enkle å klatre på for barn og avstand mellom spiler bør endres.

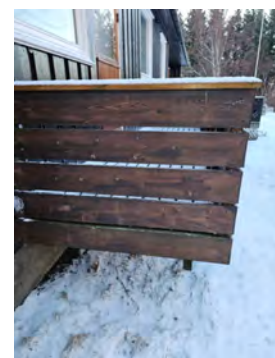
Rekkverkshøyde på 71cm

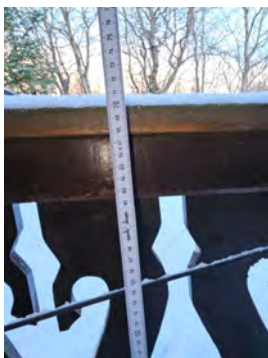
Rekkverkshøyde på 30cm

- Rekkverkshøyde må endres for å tilfredsstille krav på byggemeldingstidspunktet.
- Rekkverk må monteres for å lukke avviket.

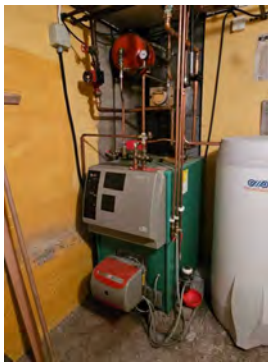
Montert fyrkjele i kjeller

Det anbefales at oljefyr saneres.

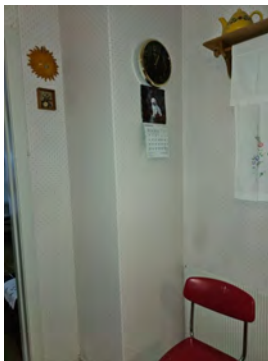
Pipen er ikke synlig på hovedplan

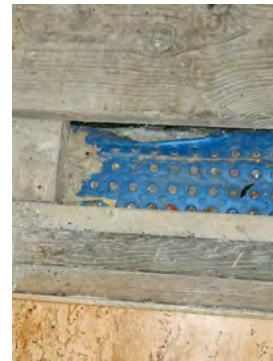
Det er synlig grunnmursplast under sponplater, usikkert hvor dette er lagt

Det anbefales nærmere undersøkelser av kjellermurer og drenering. Må drenering skiftes er dette en kostnad på mellom 200 000 og 300 000,-

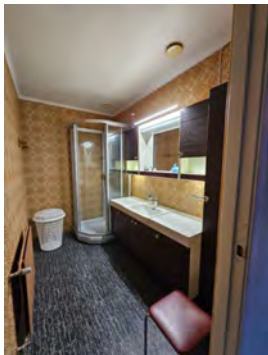
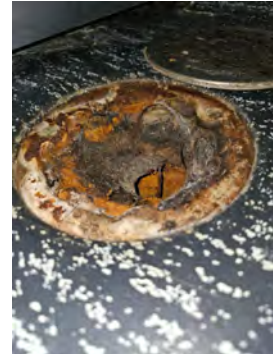
HOVEDPLAN > BAD

- Våtrommet må totalrenoveres. Alle forhold med tettesjikt, våtsone, sluk m.m. må dokumenteres.

Kostnadsestimat: Over 300 000

Sluk i gulv

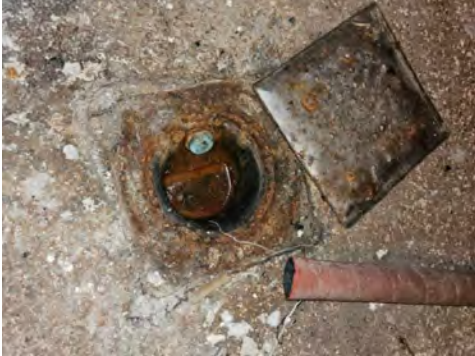
KJELLER > VASKEROM

- Våtrommet må totalrenoveres. Alle forhold med tettesjikt, våtsone, sluk m.m. må dokumenteres.

Kostnadsestimat: Over 300 000

Sluk i gulv

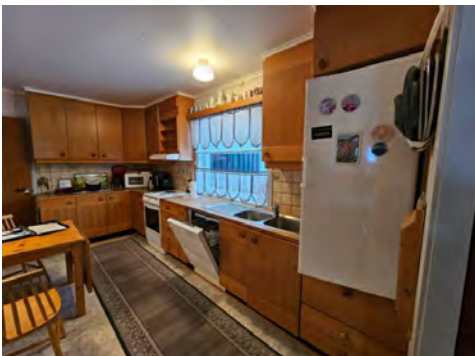
HOVEDPLAN > KJØKKEN

TG 1 Overflater og innredning

Kjøkkeninnredning med eik fronter og laminat benkeplate og oppvask kum i stål.
Nisje for kjøleskap og komfyr. Oppvaskmaskin.

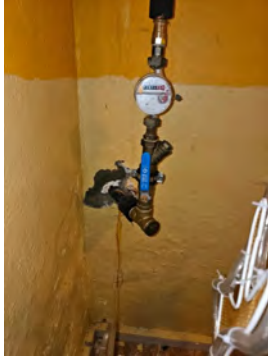
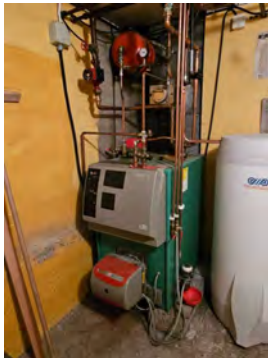
TG 2 Vannledninger

Kostnadsestimat: Ingen umiddelbar kostnad

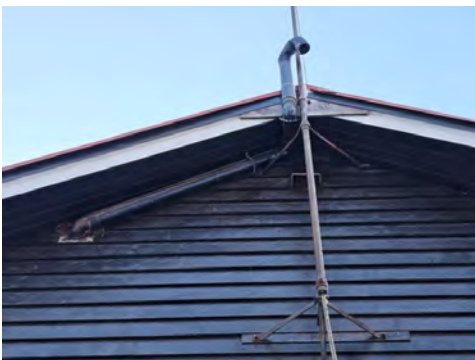
TG 2 Avløpsrør

Avløpsrør i plast, sluker i støpejern. Avløpslufting går ut i gavelvegg og over tak.

- I forbindelse med oppgradering av våtrom vil det være naturlig med utskiftning av rør.
- Tidspunkt for utskiftning av avløpsrør nærmer seg.

Kostnadsestimat: Ingen umiddelbar kostnad

Avløpslufting

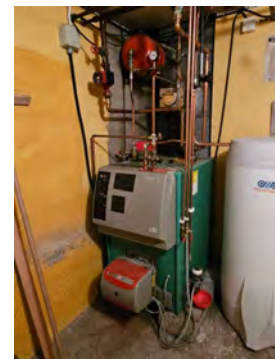
TG 2 Varmesentral

Det er sentralfyr i kjeller som går til radiatorer på vegger i boligen. Fyren drives i dag av elektrisitet. Antatt montert i 2019. Se også punkt under "pipe og ildsted".

- Det bør utføres service på anlegget.
- Det er ikke behov for utbedringstiltak siden varmesentralen fungerer i dag, men ut ifra alder kan skader plutselig oppstå på eldre anlegg.

Kostnadsestimat: Under 10 000

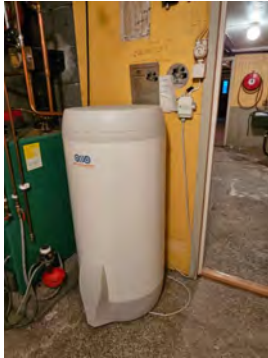
TG 1 Varmtvannstank

Ca 200 ltr bereder fra 2017.

Årstall: 2017 **Kilde:** Produksjonsår på produkt

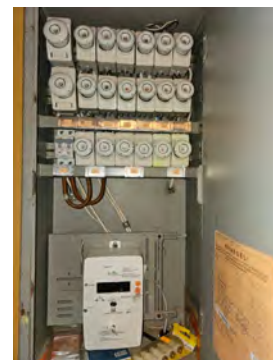
TG 2 Elektrisk anlegg

Kostnadsestimatet gjelder kostnad for elkontroll.

Kostnadsestimat: Under 10 000

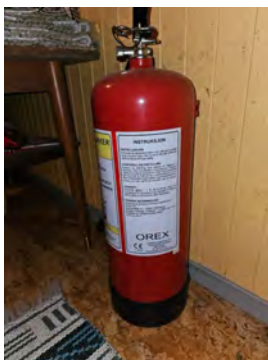
TG 3 Branntekniske forhold

1. Er det mangler for brannslukningsutstyr i boligen iht. forskriftskrav på søknadstidspunktet, men minst Byggeforskrift 1985?
Nei
2. Er det skader på brannslukkingsutstyr eller er apparatet eldre enn 10 år?
Ja brannslukker fra 2010
3. Er det mangler på røykvarslere i boligen iht. forskriftskrav på søknadstidspunktet, men minst Byggeforskrift 1985?
Nei
4. Er det skader på røykvarslere?
Nei

Kostnadsestimat: Under 10 000

Brannslukker fra 2010
