Salgsoppgave

Nygårdsvegen 129, 5350 Brattholmen Halvpart av vertikaldelt tomannsbolig

Tilstandsrapport

HALVPART AV VERTIKALDELT TOMANNSBOLIG

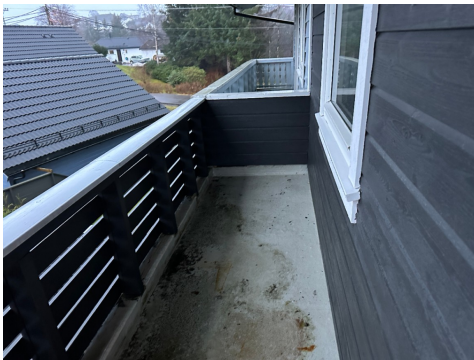
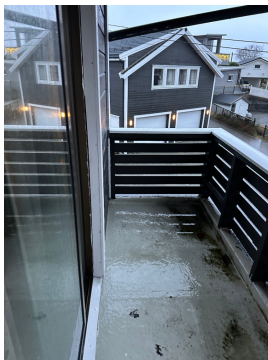
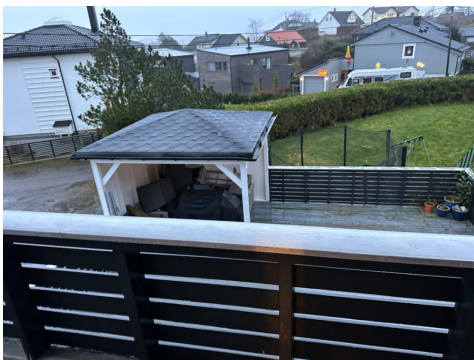
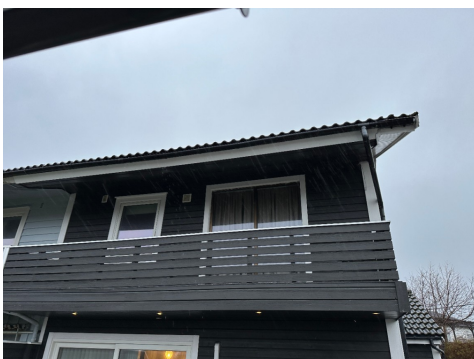
Minimumskrav iht. gjeldende regelverk i TEK 17 er 1,00 meter. På tidspunktet for oppføring var det andre krav til høyde på rekkverk.

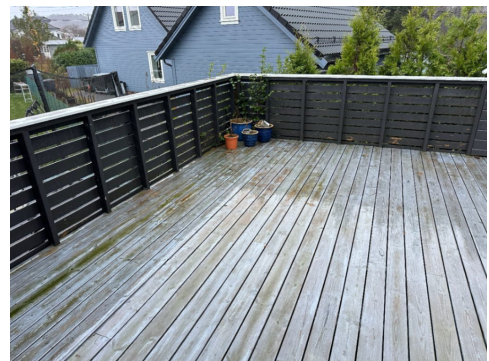
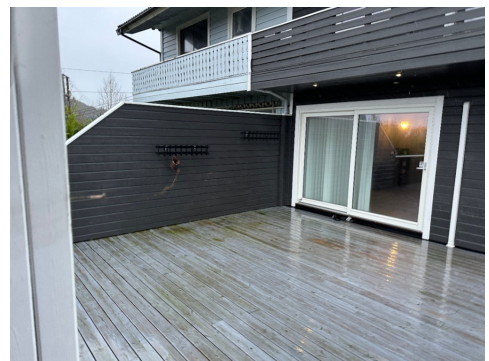
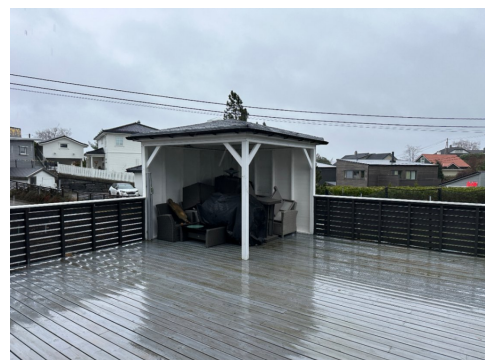
TG 1 Balkonger, terrasser og rom under balkonger - 2

Boligen har utgang fra stue til en 70 kvm terrasse.

Over terrassen er det et takoverbygg som måler 9,5 kvm.

Terrassen har dekke av trebjelkelag med terrassebord, og rekkverk av trekonstruksjoner. Rekkverkshøyden måler 1,02 meter.

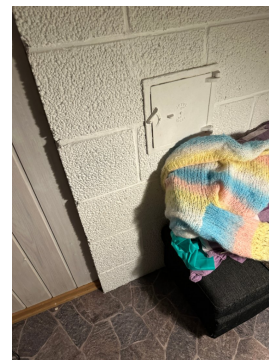
- Ildfast plate mangler på gulvet under sotluke/feieluke på pipe.

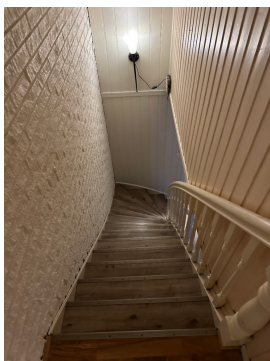
- Åpninger er såpass store at det ut ifra sikkerhetsmessige forhold anbefales å lage mindre åpninger.
- Håndløper må monteres på vegg for å tilfredsstillende krav på byggetidspunktet.
- Rekkverket er såpass lavt at det på grunn av sikkerhetsmessige forhold anbefales økning av høyde.

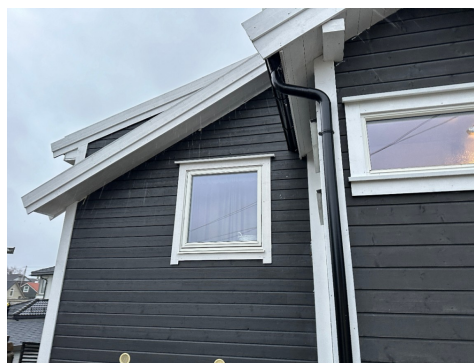
Leiligheten har vindu med 2-lags isolerglass i trekarm.

Normal garantitid for isolerglass er 5 til 10 år.
Normal levetid for trevinduer er 20-60 år avhengig av værpåkjening, vedlikehold m.m.
Normal tid før maling av trevindu er 6 - 12år.

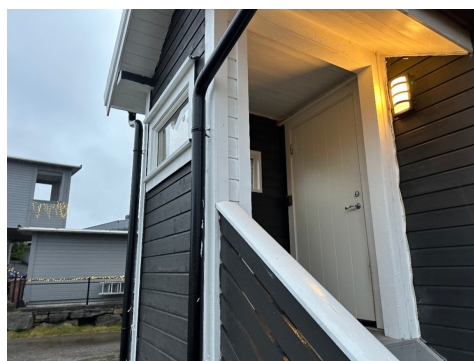
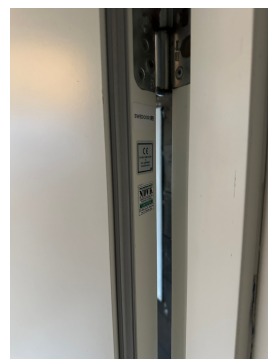
! TG 1 Dører - 2

Garasjen har to automatiske porter.

Leiligheten og garasjedel har hvit formpresset ytterdør.

Normal tid før kontroll og justering av tredører er 2 - 8 år.
Normal tid før utskifting av tredører og aluminiumsdører er 20 - 40 år.

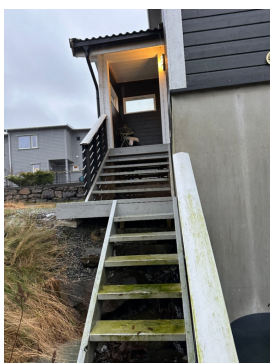
TG 1 Balkonger, terrasser og rom under balkonger

Håndløper bør monteres på vegg.

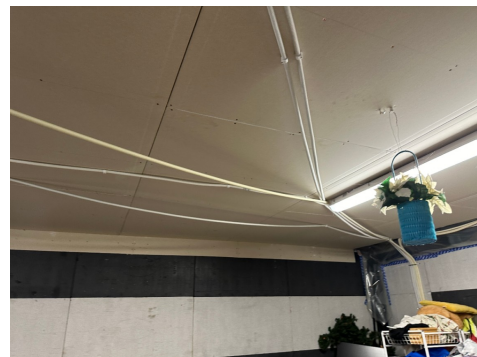
TG 1 Overflater

I garasje er det støpt gulv på grunn og ubehandlede gipsplater i tak og på vegg.

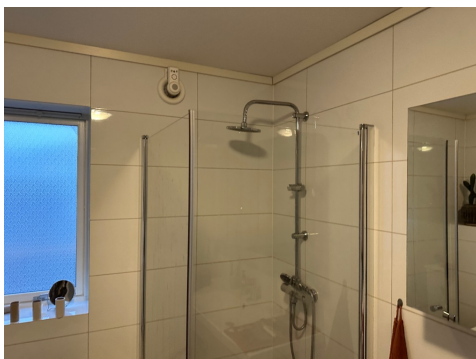
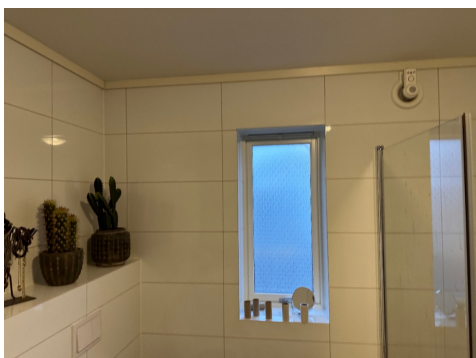
- Det er vindu/dør med ikke fuktbestandige materialer i våtsonen (ved vask, dusj, badekar, osv.), løsningen eller byggematerialet er uegnet

- Uegnede materialer må fuktbeskyttes/utskiftes.

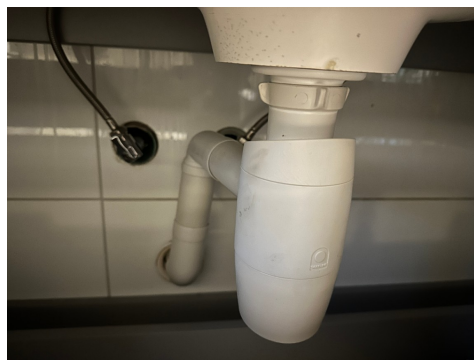
2. ETASJE > BAD

TG 2 Overflater Gulv

- Det er påvist avvik i krav til høydeforskjell/fall-løsning på våtrommet.

- Våtrommet fungerer med dette avviket.

Det må tettes rundt gjennomføring med egnet materiale.

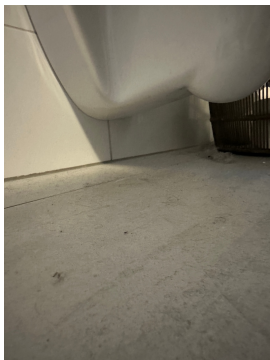
2. ETASJE > BAD

TG 2 Sanitærutstyr og innredning

- Det er ikke påvist tilfredsstillende løsning for å synliggjøre lekkasje fra innebygget sistene.

Det er ikke fuget mellom vask og vegg. Dette kan gi fukt inn i underskapet.

- Det må gjøres tiltak for å lukke avviket.

Drenshull bør etableres for at kondensvann eller vann fra lekkasje ledes ut på gulv. Dersom sistene er utført med pose (sealbag eller tilsvarende system), må dette dokumenteres.

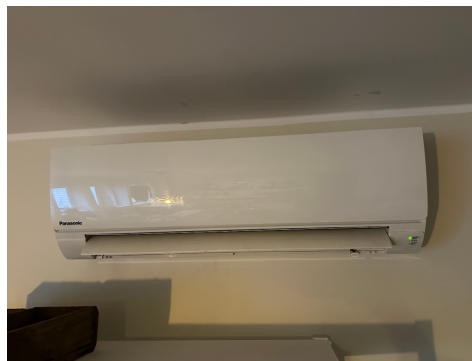
TG 1 Andre VVS-installasjoner

Leiligheten har en varmepumpe i stuen.

Varmepumpen er ikke funksjonstestet.

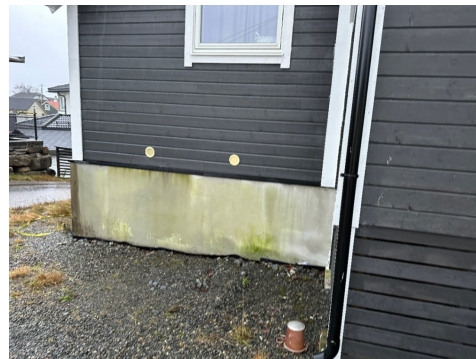
TG 1 Fuktsikring og drenering

Antatt selvdrenerende masser, kultet med steinmasser.
Normal levetid for drenering er 20 til 60 år.

Drensledning bør spyles/kontrolleres med jevne mellomrom, med intervall 1-5 år, avhengig av tilstand og alder.
