Romslig enebolig på Rundevoll

Iglatjørnveien 21, 4371 Egersund

Befaringsdato: 19.12.2024

Rapportdato: 30.12.2024

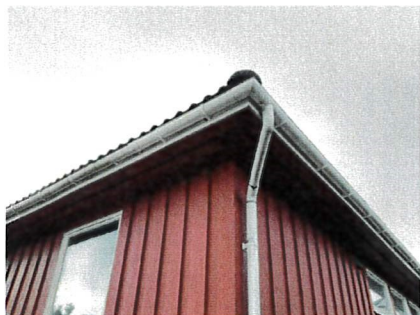
Snøfanger

Det er ikke montert snøfanger på taket.

Ved manglende snøfangere er det fare for nedfall av snø/is med påfølgende skader. Det må monteres snøfangere for å tilfredsstille byggeforskrifter på byggetidspunktet.

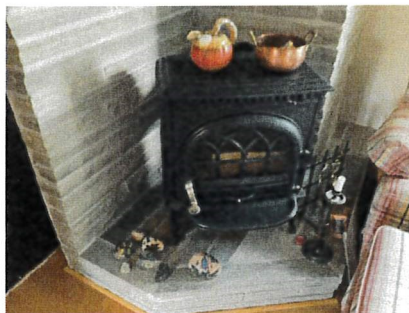
Eldre vedovn.

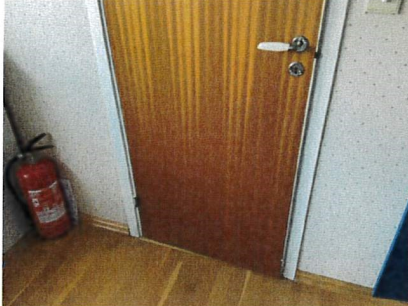
Slitte dører.

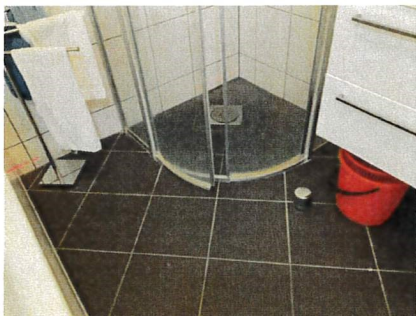
1. ETASJE > BAD

1 TG 2 Sluk, membran og tettesjikt

- Overvåk tilstanden jevnlig. For å få tilstandsgrad 0 eller 1 må slukløsningen skiftes ut og sannsynligvis må også membransjiktet skiftes/utbedres. Det er imidlertid vanskelig å si noe om tidspunktet for når dette er nødvendig.

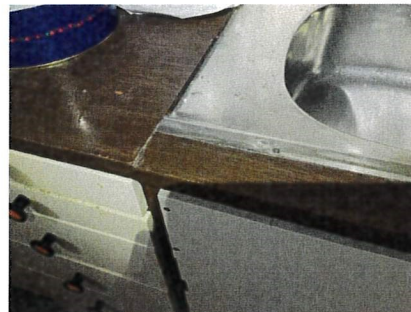
Slitt innredning

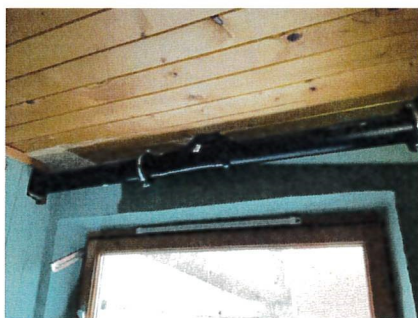
TG 2 Ventilasjon

Naturlig ventilasjon via ventiler i vinduer og vegger.

- Det er påvist mangelfull ventilasjon på ett eller flere rom i boligen.

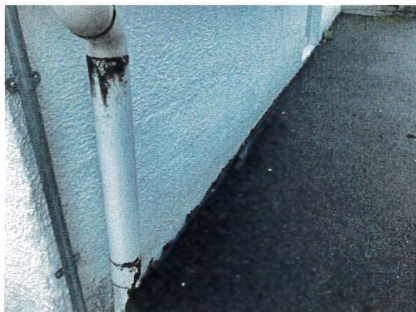
Grunnmur og fundamenter

Grunnmur er utført med pusset overflate, På innsiden er det meste av murene kledd inne.

Det er ikke påkrevd med umiddelbare tiltak.

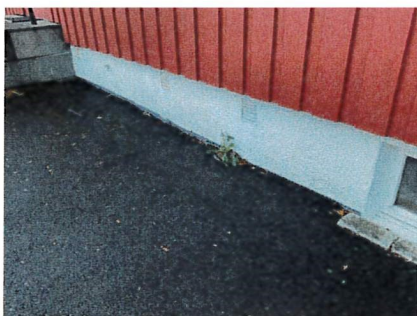
Terrengforhold

Eiendommen er opparbeidet med hage og gårdsrom.

Overflatevann må holdes under kontroll og ledes bort fra boligen. Det er viktig at sluker (sluk ved kjellerdør) og rister holdes åpne
