Tilstandsrapport

Tomannsbolig

Bygdinvegen 6, 2900 FAGERNES

Rapportdato: 22.11.2024

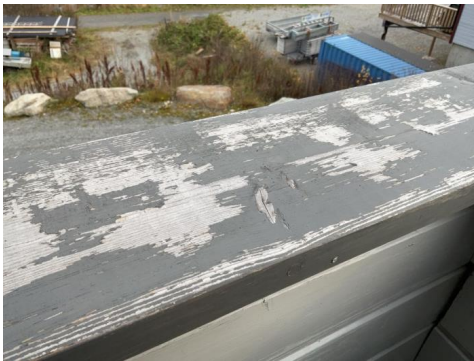
! TG 2 Andre utvendige forhold

Jmf vedtekter for sameie har sameierne ansvar for vedlikehold av felles vei, felles eiendom, felles inngang, utvendig vedlikehold, forsikring og kommunale opplysninger.

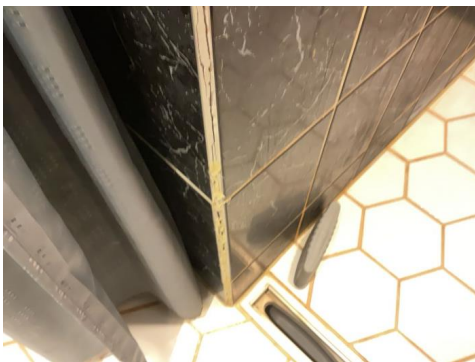
UNDERETASJE/LEILIGHET > BAD

! TG 2 Overflater Gulv
