SKODA OCTAVIA 150 HK AUTOMAT 4X4
TESTDATO: 18.12.2024
KODE: 1599950

PX68165

NBF Tilstandsrapport er utarbeidet av Norges Bilbransjeforbund og Forbrukerrådet.

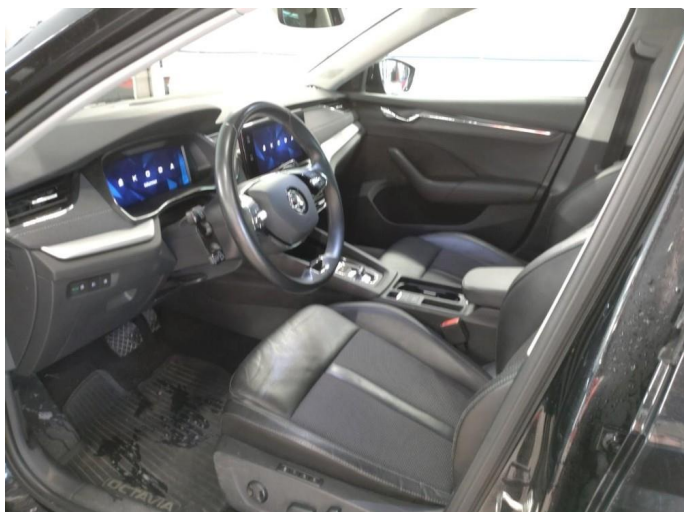
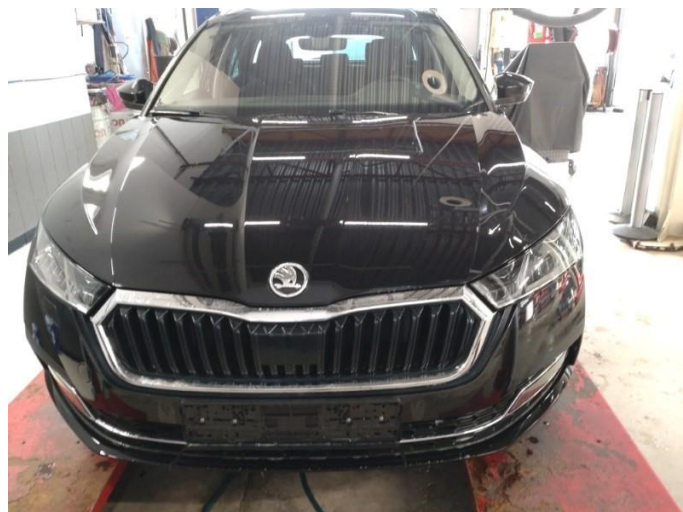
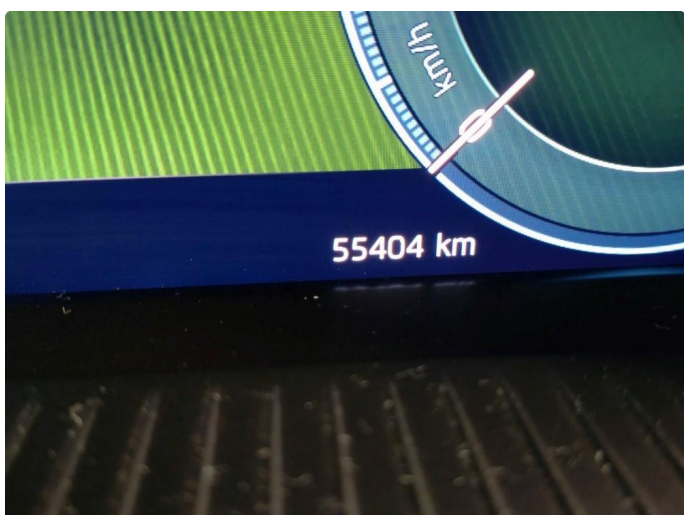
Punkt	Beskrivelse	Plassering	
1. EKSTERIØR			
1.1	Bakluke	ripe(r) ned til grunning	
1.2	Støtfanger	skrubbskader underkant	foran
1.3	Støtfanger	ripe(r)	høyre foran
1.4	Støtfanger	skade	bak

1.4 Skade
