Gamleveien 57, 4380 Hauge i Dalane

Velkommen til Gamleveien 57

Renoveringsobjekt i sentrum
av Sokndal

Tilstandsrapport

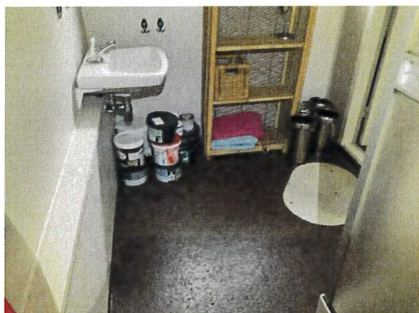
1. ETASJE > BAD

Tilliggende konstruksjoner våtrom

Hulltaking er ikke foretatt da det er påvist andre avvik i våtsonen.

- Våtrommet må totalrenoveres. Alle forhold med tettesjikt, våtsone, sluk m.m. må dokumenteres.

Kostnadsestimat: 100 000 - 300 000

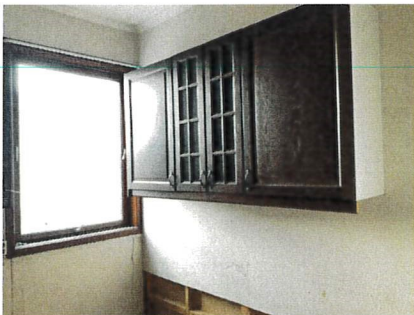
1. ETASJE > KJØKKEN

TG IU Avtrekk

Rommet må påregnes en total oppgradering. Ventilasjon bør etableres.

Kostnadsestimat: 50 000 - 100 000

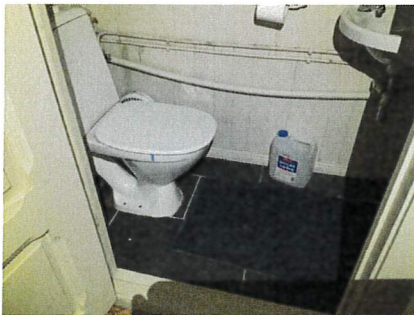
1. ETASJE > TOALETTROM 2

TG 3 Overflater og konstruksjon

Rommet må påregnes en total oppgradering. Ventilasjon bør etableres.

Kostnadsestimat: 50 000 - 100 000

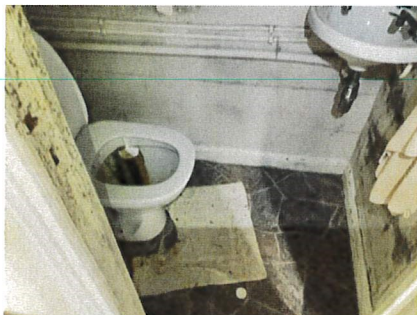
TEKNISKE INSTALLASJONER

TG 3 Vannledninger

- Tidspunkt for utskiftning av vannledninger nærmer seg.

Kostnadsestimat: 50 000 - 100 000

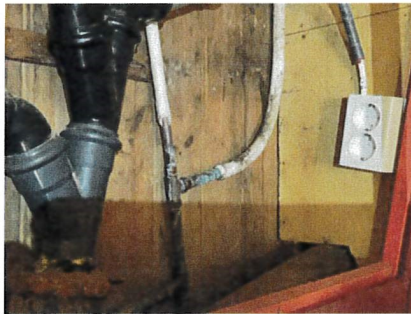
! TG 2 Avløpsrør

Synlig del av avløpsrør er utført i plast og støpejern (soil).
