Tilstandsrapport

Fritidsbolig

Veråsvegen 122, 5955 LINDÅS

Befaringsdato: 05.06.2024

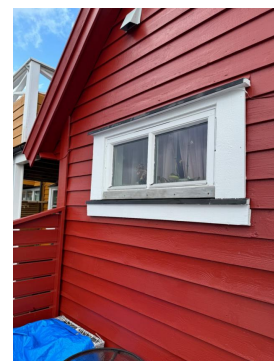
Vurdering av avvik:

det er registrert noe kuling og sprekker i kledning som skyldes varme og uttørking

Ved store sprekker i trekledning kan vann trenge lenger inn enn tiltenkt og forårsake skader, det er ikke behov for umiddelbar utskiftning, men det må følges med om det utvikler seg til større sprekker.

- Lokal utbedring/utskiftning bør utføres.

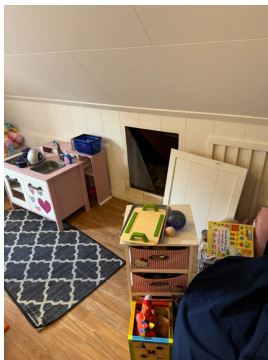
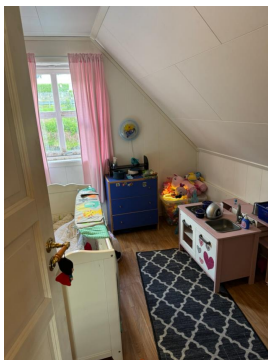
TG 3 Etasjeskille/gulv mot grunn

Etasjeskiller er av trebjelkelag, gulv i 1 etasje er betongdekke.

Det er sannsynlig at det er luftlekkasjer mellom betonggulv og murvegg, dette kan forårsake kald luft fra grunn/underside treffer varm oppvarmet luft som kondenserer og dermed oppstår svertesopp, dette kan utbedres ved tetting av overgang mellom vegg og gulv, vasking av svertesopp med egnet væske.

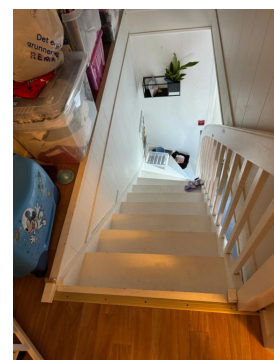
Vurdering av avvik:

- Håndløper må monteres på vegg for å tilfredsstillende krav på byggetidspunktet.

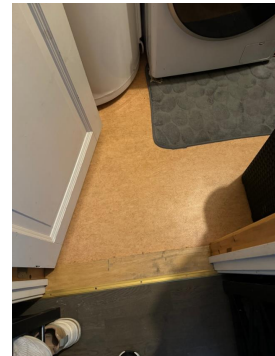
TG 2 Overflater Gulv

- Det er påvist avvik i fallforhold til sluk i forhold til krav i forskrift på byggetidspunktet.

- Våtrommet fungerer med dette avviket.

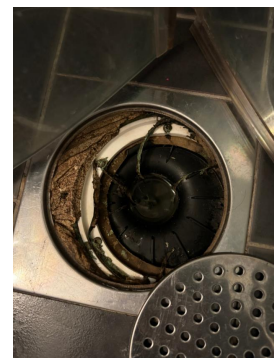
Vurdering av avvik:

- Overvåk tilstanden jevnlig. For å få tilstandsgrad 0 eller 1 må tettesjiktet skiftes ut, men tidspunktet for når dette er nødvendig er vanskelig å si noe om.

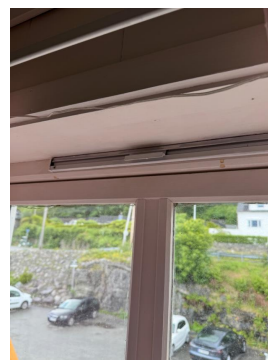
Vurdering av avvik:

- Det bør etableres veggventiler/vindusventiler i alle oppholdsrom som ikke har det.
- Bedre ventilering må etableres.

Større ventiler bør monteres slik at ventileringen av rom bedres

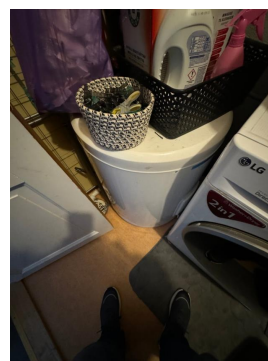
TG 2 Varmtvannstank

Varmtvannstanken er på ca. 120 liter.

- Det er ikke behov for utbedringstiltak siden tanken fungerer i dag, men ut ifra alder kan skader plutselig oppstå på eldre tanker.

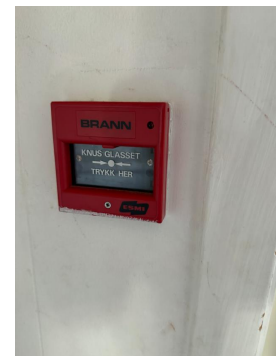
! TG 3 Branntekniske forhold

1. Er det mangler for brannslukningsutstyr i boligen iht. forskriftskrav på søknadstidspunktet, men minst Byggeforskrift 1985?
Ja
2. Er det skader på brannslukningsutstyr eller er apparatet eldre enn 10 år?
Nei
3. Er det mangler på røykvarslere i boligen iht. forskriftskrav på søknadstidspunktet, men minst Byggeforskrift 1985?
Nei
4. Er det skader på røykvarslere?
Ja
