# SALGSOPPGAVE

Enebolig i Sjøvegan

Gropaveien 48, 9350 Sjøvegan

# Tilstandsrapport

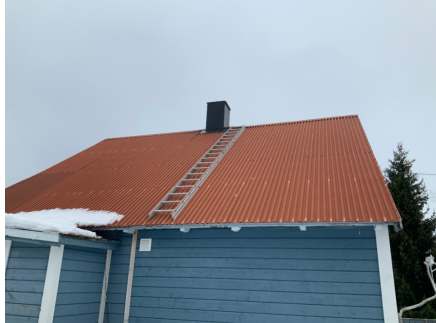
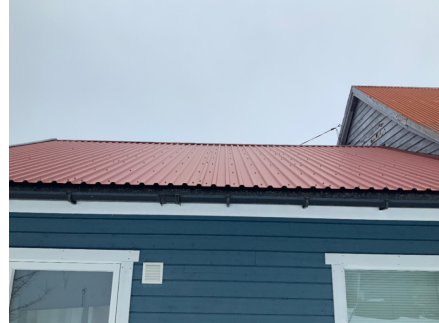
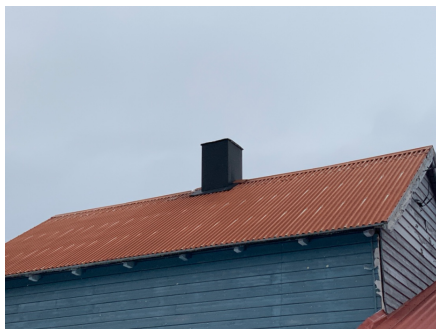
## TG 3 Nedløp og beslag

Takrenner mangler på eldre del. Plast takrenner og nedløp på tilbygg. Pipebeslag.

**Kostnadsestimat: 50 000 - 100 000**

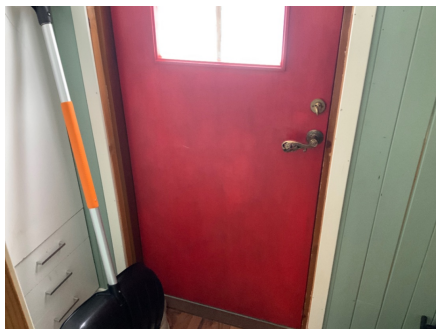
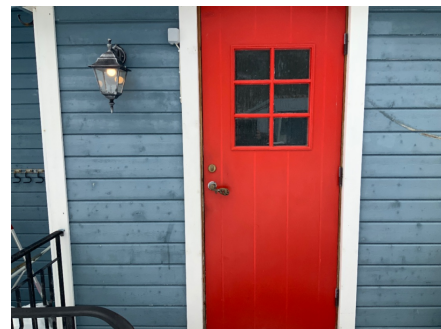
## TG 2 Dører - 2

Bygningen har malt verandadør i tre med glassfelt

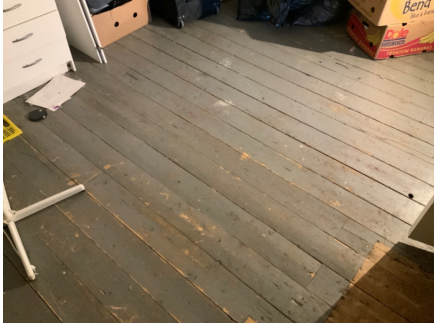
Slitt malt tregulv i gang loft.

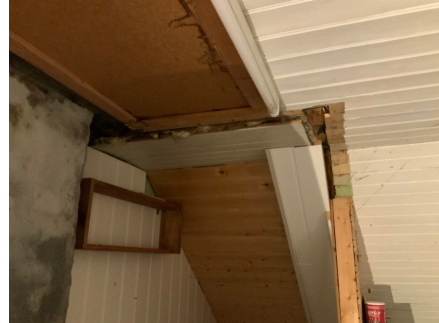
Div. flikkarbeid i himling og vegg på loft

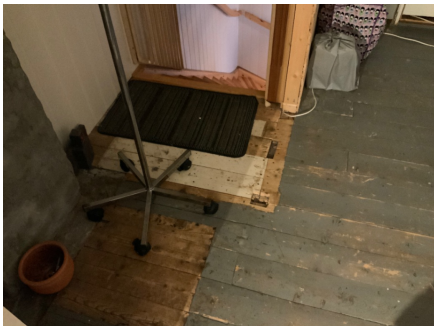
## **TG 2** Etasjeskille/gulv mot grunn

Etasjeskillere er av trebjelkelag fra 1947 og 1979. Manglende isolering av etasjeskillere.

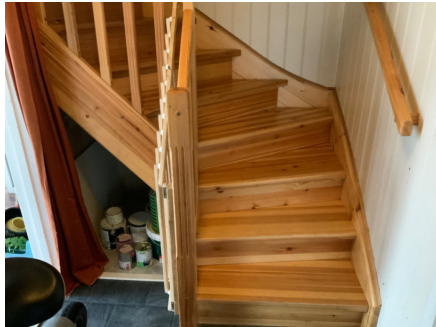
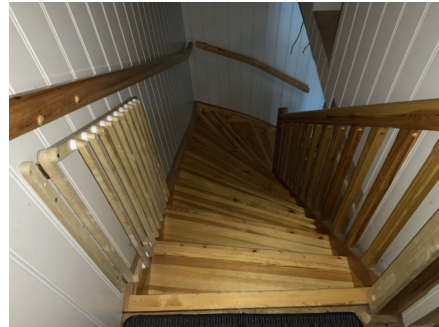
## Innvendige trapper - 2

Boligen har bratt tretrapp til krypkjeller.

- Rekkverk må monteres for å lukke avviket.

Kostnadsestimat: 10 000 - 50 000

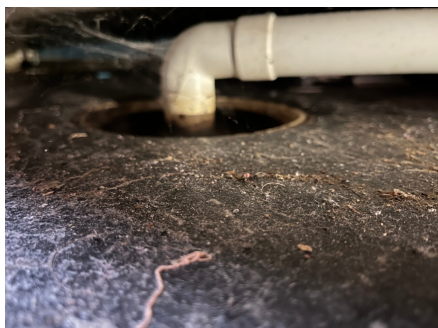
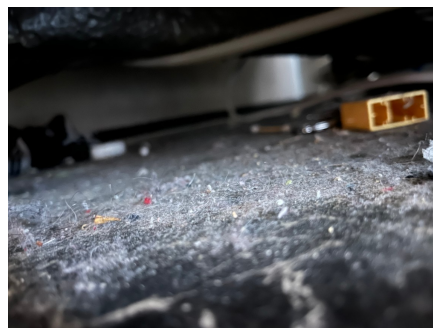
### TG 2 Sanitærutstyr og innredning

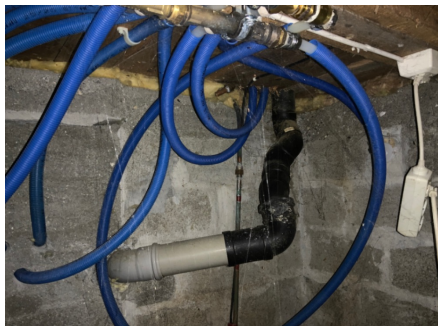
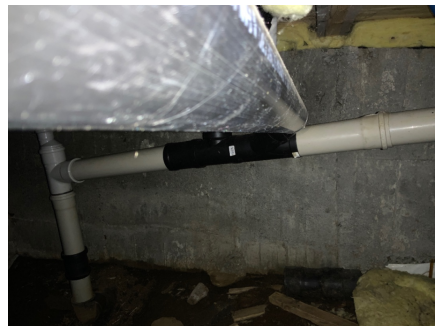
## Vurdering av avvik:

- Anlegget bør sjekkes av fagperson.

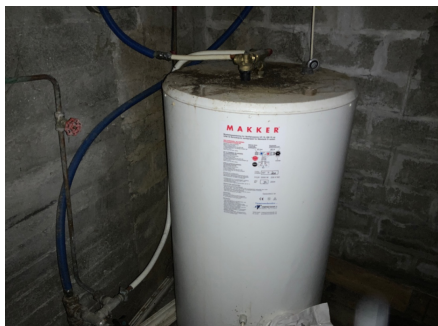
## Vurdering av avvik:

- Det er ikke behov for utbedringstiltak siden tanken fungerer i dag, men ut ifra alder kan skader plutselig oppstå på eldre tanker.

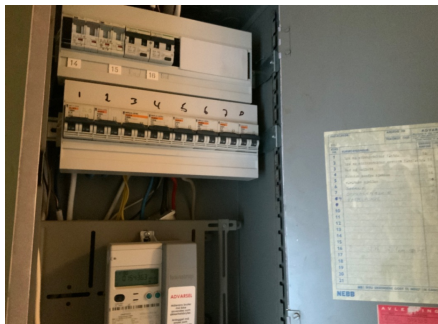
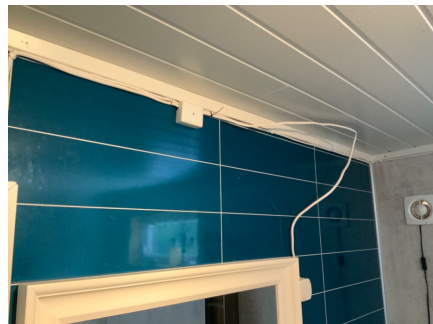
8. Er det tegn til at det har vært termiske skader (tegn på varmgang) på kabler, brytere, downlights, stikkontakter og elektrisk utstyr? Sjekk samtidig tilstanden på elektrisk tilkobling av varmtvannsbereider, jamfør eget punkt under varmtvannstank  
**Nei**
9. Er der synlig defekter på kabler eller er disse ikke tilstrekkelig festet?  
**Ja**

Løse ledninger

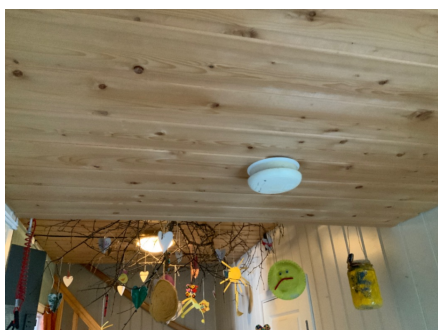
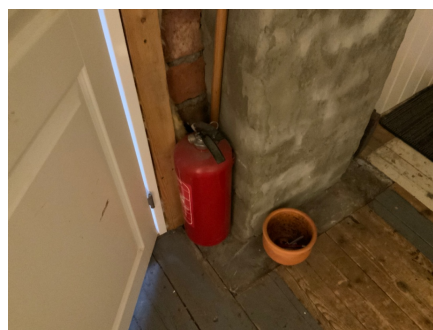
1. Er det mangler for brannslukningsutstyr i boligen iht. forskriftskrav på søknadstidspunktet, men minst Byggeforskrift 1985?  
**Nei . Brannvarsler**
2. Er det skader på brannslukkingsutstyr eller er apparatet eldre enn 10 år?  
**Ja**
3. Er det mangler på røykvarsler i boligen iht. forskriftskrav på søknadstidspunktet, men minst Byggeforskrift 1985?  
**Nei**
4. Er det skader på røykvarslere?  
**Nei**

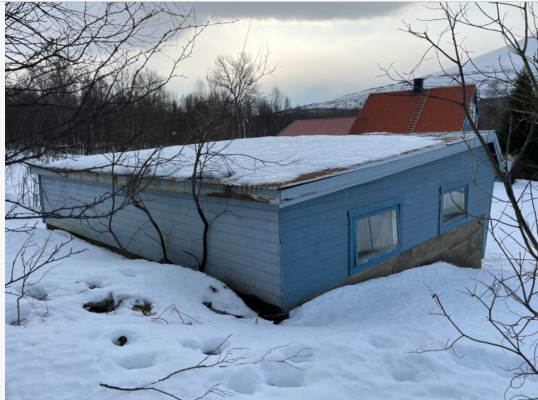
## Dobbelgarasje

Sprekk i betongvegg som deler av garasjen

Dobbelgarasje:  
Manglende vedlikehold.  
Sprekk i betongvegg mellom garasjedel.

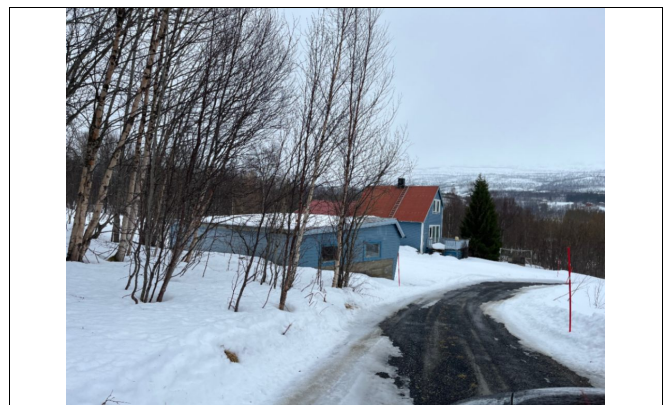
Avdelt betongvegg i garasje.
