# Tilstandsrapport

Enebolig (driver hybelutleie i 2 etasjer).

Markegata 26, 6905 FLORØ

Befaringsdato: 28.04.2025

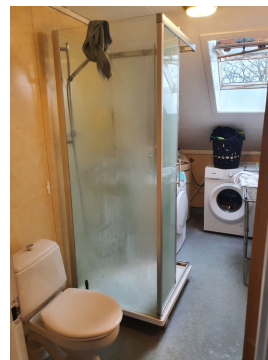
Dette er et bad/vaskerom for 6 personer!

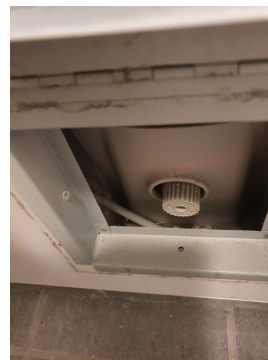
Veggene har baderomsplater. Taket har himlingsplater. Det bør legges frem dokumentasjon på utførelse av montering av baderomsplater/bruk av monteringsmasse/fugemasser m.m. På bad/vaskerom er det bygget inn kasse for 2 stk. beredere og det er ikke (som en kan se) fliser under bereder og heller ikke avrenningsmuligheter utenom luke inn.

Luke inn til bereder som har en kant oppfør vann kommer inn til bad/vaskerom.

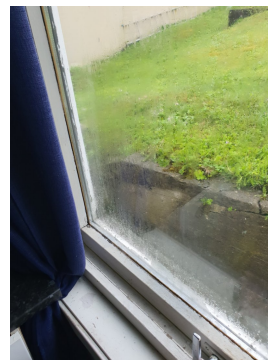
Lite tilluft til kjøkken som en ser igjen på glass i vindu.

Eksisterende ventilator må oppgraderes slik den fremstår eller skiftes ut.

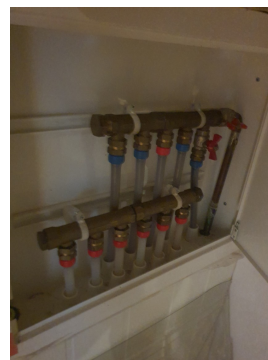
Rør i rør skap i hovedetasjen, men ikke kursfortegnelse eller utførende. Heller ikke stoppekran.

- Anlegget må sjekkes av fagperson, som må utføre eventuelle tiltak på anlegget.
- I forbindelse med oppgradering av våtrom vil det være naturlig med utskiftning av rør.
- Det må gjøres nærmere undersøkelser.

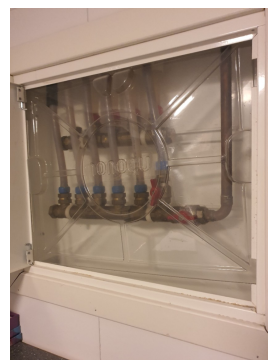
Rør i rør skap i kjeller som ikke alle rør er i rør i rør! Ser kopperrør inn til vannstammen. Det er ikke benevnelse

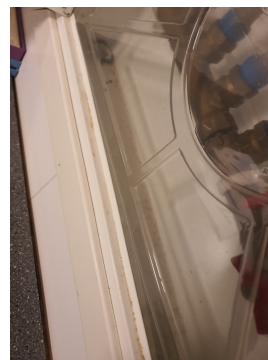
Ikke etablert avrenning og heller ikke stoppekran.

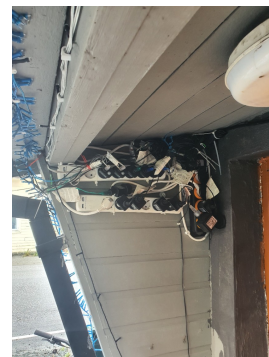
Utvendig el anlegg som må kontrolleres av el.

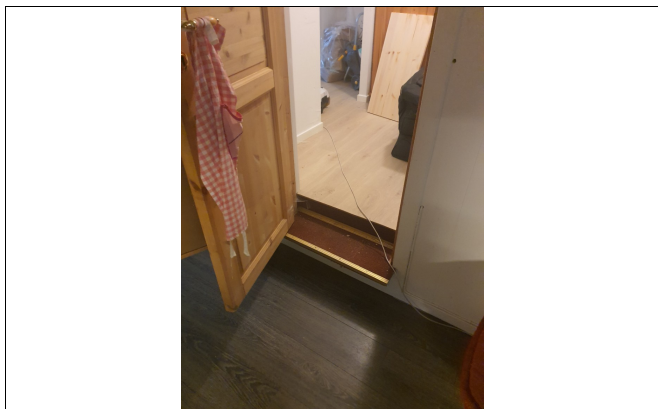
Oppbygging av gulv i bod i kjeller.

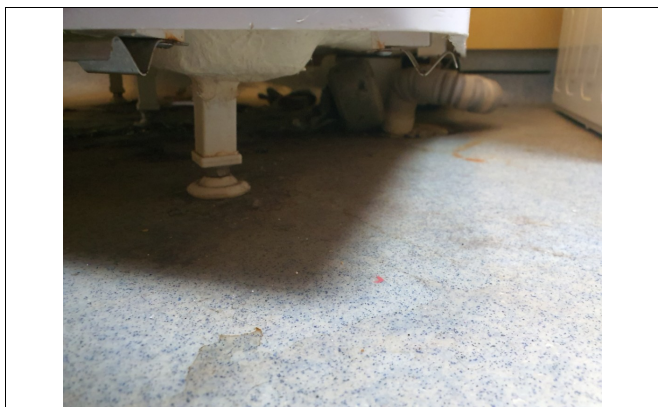
Avløp fra dusjkabinett til sluk.

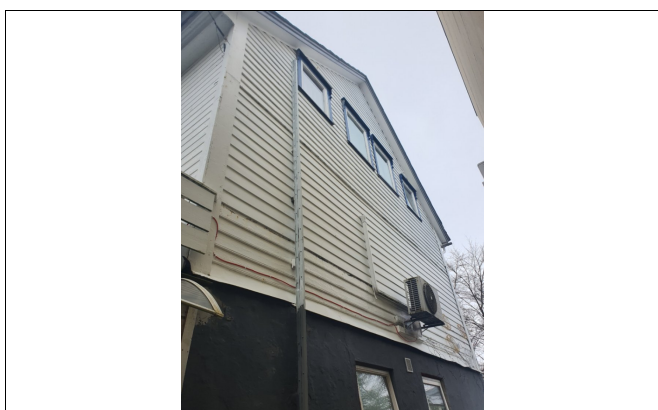
Rømningsstige fra loft og varmepumpe til hovedetasjen.
