# Tilstandsrapport

Enebolig

Øversjødalsveien 1450, 2544 ØVERSJØDALEN

Befaringsdato: 20.11.2024

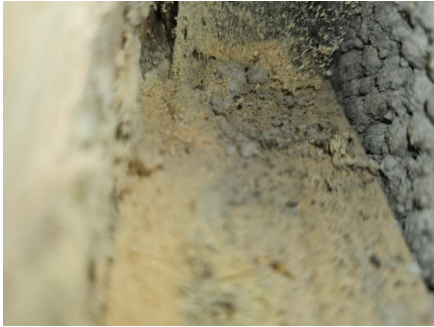
Ved fuktsøk med indikator på overflater, og ved visuell kontroll, er det påvist høyt fukttinnhold i kjellergulvet.

Saltutslag og misfarging indikerer at det er noe fuktvandring i fundamentene.

Det er ikke påvist misfarging eller andre symptomer inne i veggen.

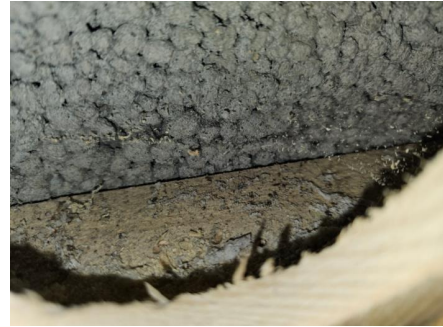
Ikke tegn til misfarging inne i konstruksjonen.

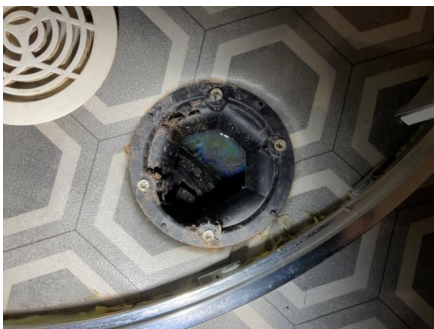
Sluket ved dusjen.

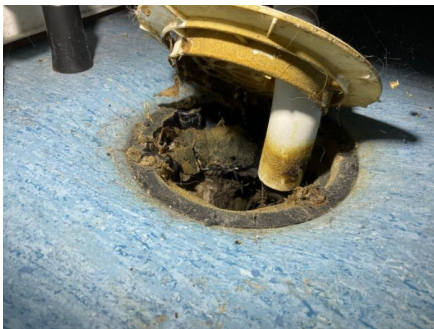
Sluk ved kabinettet med direkte avløp fra dette.

- Overvåk tilstanden jevnlig. For å få tilstandsgrad 0 eller 1 må tettesjiktet skiftes ut, men tidspunktet for når dette er nødvendig er vanskelig å si noe om.

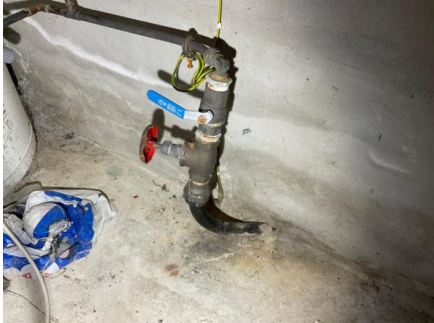
Vanninntak i PE(plastledning) og stoppekran i kjeller.

- Det er ikke behov for utbedringstiltak siden anlegget fungerer i dag, men ut ifra alder kan skader plutselig oppstå på eldre anlegg.
- I forbindelse med oppgradering av våtrom vil det være naturlig med utskiftning av rør.

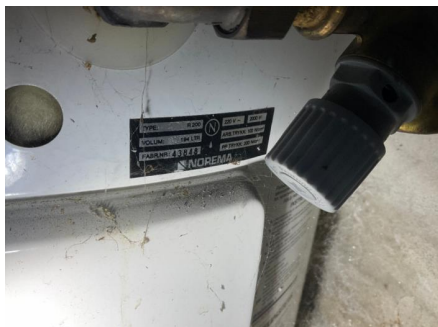
Infoskilt bereder.

- Det er ikke behov for utbedringstiltak siden tanken fungerer i dag, men ut ifra alder kan skader plutselig oppstå på eldre tanker.
- Det bør etableres tilfredsstillende el-tilkobling etter gjeldende forskrift.

Bereder bør kobles direkte med bryter ved anledning. Kravet ble opprinnelig innført i 2010 og gjaldt da varmtvannsberedere med effekt over 2000 watt, men ble endret til å gjelde beredere over 1500 watt i 2014. Kravet har ikke tilbakevirkende kraft, og er for eldre installasjoner en anbefaling.
