## DIGERMULEN

**ADRESSE:** Årsteinveien 486, 8324 Digermulen

**TILSTANDSRAPPORT:**

Utført av: Sertifisert Takstingeniør Jonas Grønnli v/Takstfabrikken AS.

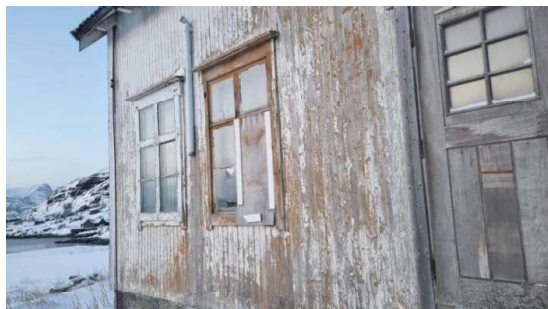
## TG 3 Veggkonstruksjon

Konstruert i trevirke, liggende plank der hvor det var mulig å kontrollere, ukjent mengde isolasjon, trolig ingen.

**Kostnadsestimat: 100 000 - 300 000**

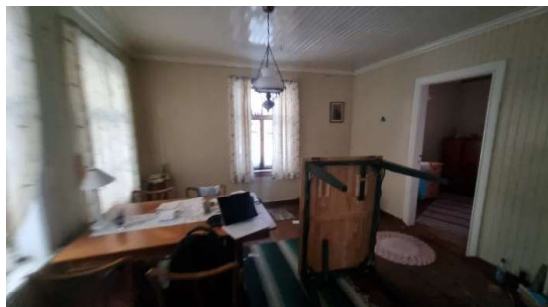
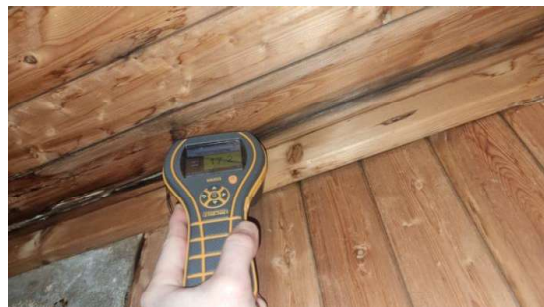
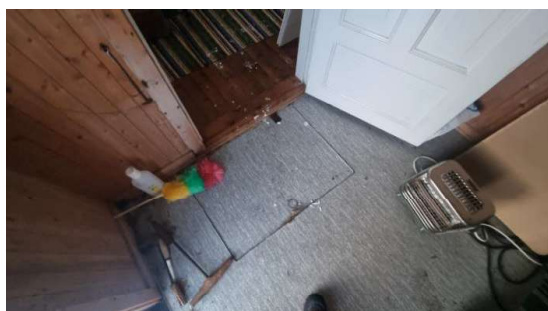
## Etasjeskille/gulv mot grunn

Støpt gulv i kjeller. Bjelkelag mellom etasjene i trevirke.

**Kostnadsestimat:** Ingen umiddelbar kostnad

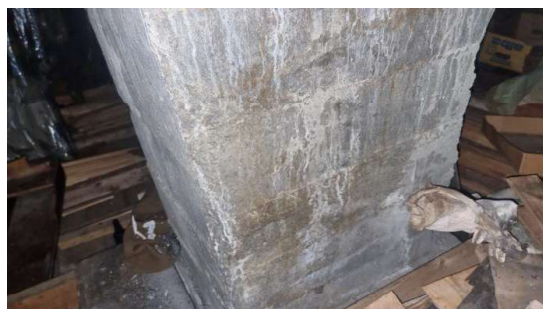
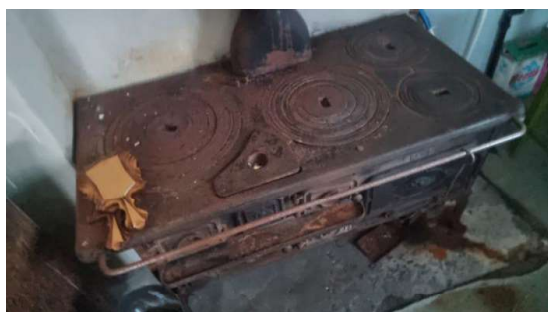
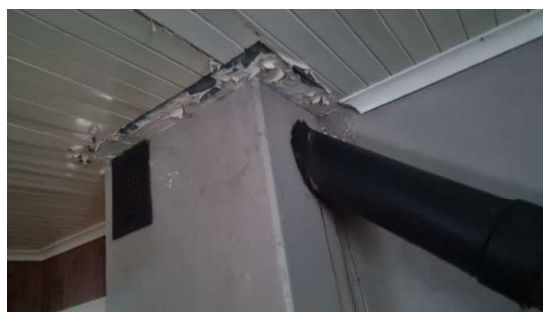
## Rom Under Terreng

*Punktet må sees i sammenheng med 'Drenering'*

**Kostnadsestimat: Ingen umiddelbar kostnad**

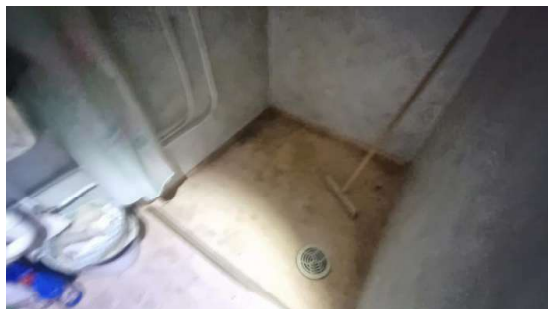
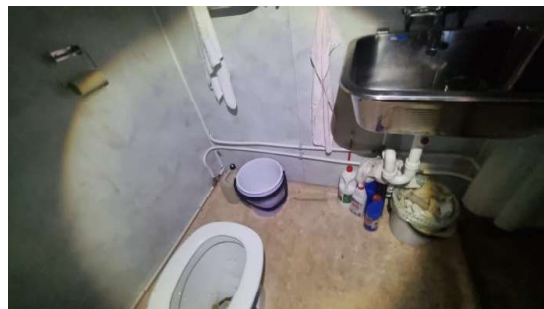
## 1. ETASJE > BAD

### TG 3 Tilliggende konstruksjoner våtrom

"Ingen umiddelbar kostnad" settes med bakgrunn i at kostnad for nytt bad og drenering for å stoppe fuktigheten i kjeller allerede er ført opp under egne punkter. Man må likevel anta at det kan være skader i etasjeskillet eller konstruksjonen som vil være nødvendig å reparere før nytt bad etableres.

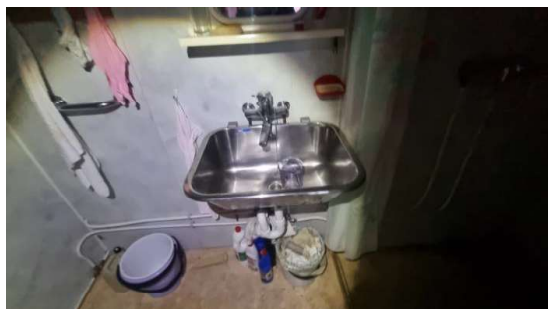
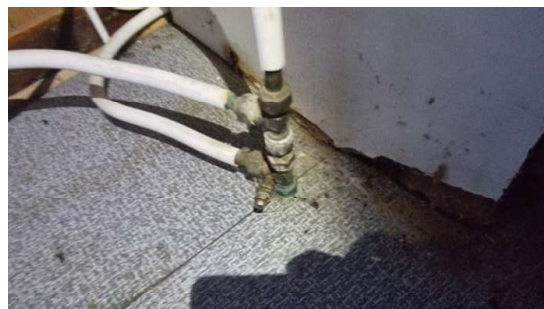
## TG 2 Avløpsrør

Det som var synlig av avløpsrør besto av plastrør, antatt støpejern eller kjeramikkør under betong.

- Det bør etableres tilfredsstillende avrenning eller lekkasjesikring ved varmtvannstank.

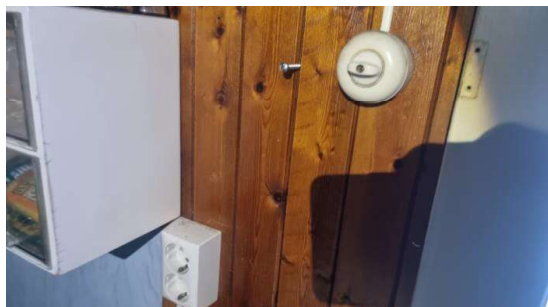
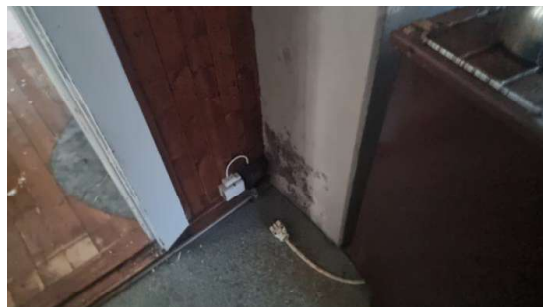
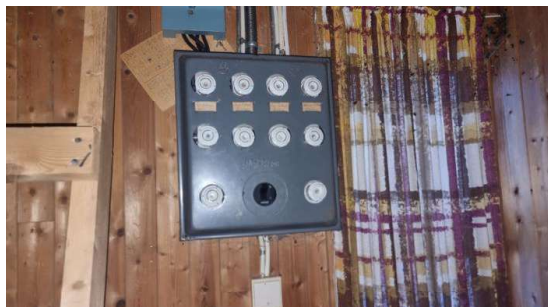
"Ingen umiddelbar kostnad" settes, men det må understrekes at det vil være kostnader rundt dette, men estimatet er ukjent.

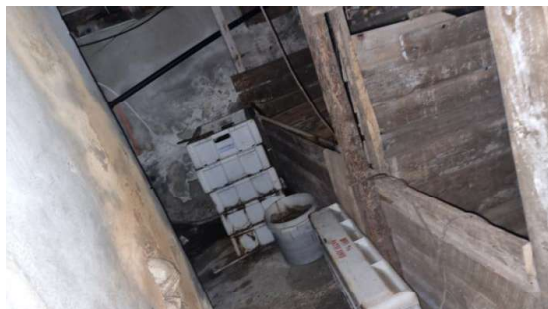
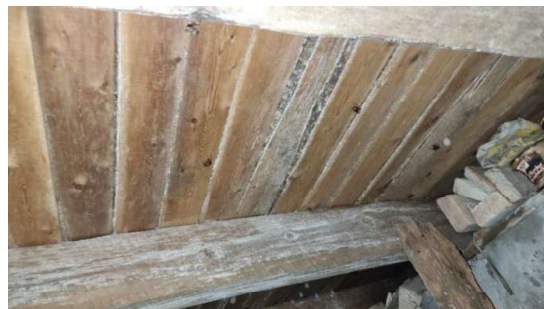
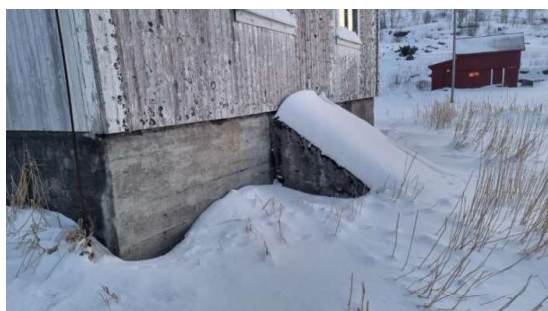
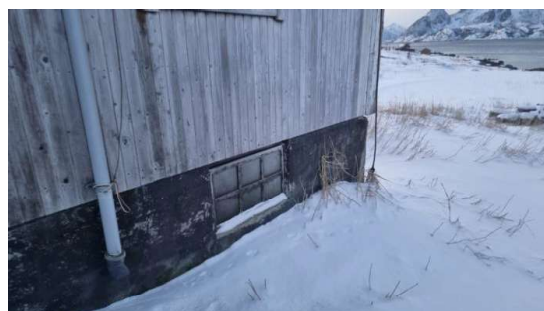
## TG 2 Grunnmur og fundamenter

Støpt grunnmur.

- Grunnmuren har sprekkdannelser.

Noe sprekker, normalt for alder. Det er ingenting som tyder på omfattende utfordringer, men man bør kontrollere muren utvendig i forbindelse med ny drenering for å vurdere om det er nødvendig med tiltak.

Sprekkene bør tettes med murpuss og overvåkes om de sprekker opp igjen (om det fortsatt er bevegelse i grunnen)
