# Leilighet til salgs

Tordenskjoldsgate 24 C, Mosjøen

# Tilstandsrapport

## BOLIGBYGG MED FLERE BOENHETER

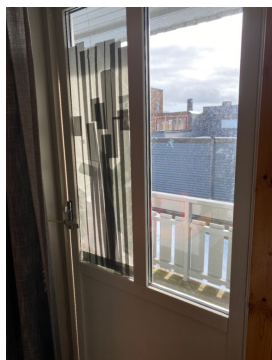
Glass i døren er knust, døren kan ikke lukkes.

Dør må påberegnes byttes.

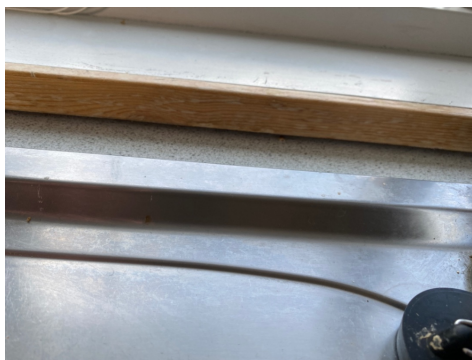
Manglende fuging mellom benkeplate og vegg
