# Leilighet til salgs

Tordenskjoldsgate 24 A, Mosjøen

# Tilstandsrapport

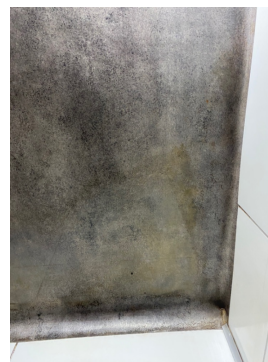
Det er ved vanntest påvist større vannansamlinger, renner ikke mot sluk.

Fall i dusjnise må utbedres.
