# Leilighet til salgs

Tordenskjoldsgate 24 A, Mosjøen

# Tilstandsrapport

Befaringsdato: 19.03.2025

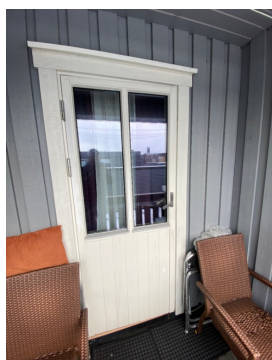
Balkongdør.

Innvendig fuktskade på nedre deler av dør, karm og utforing.

Fuktskader på dør, karm og utforing.

Det må foretas tiltak for å lukke avviket.

Nærmere undersøkelser må utføres for å finn årsak til skaden.

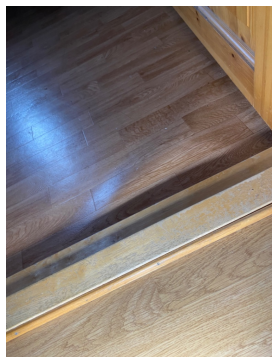
Gulvbelegg er ikke fastlimt og buler noe mot vegg.

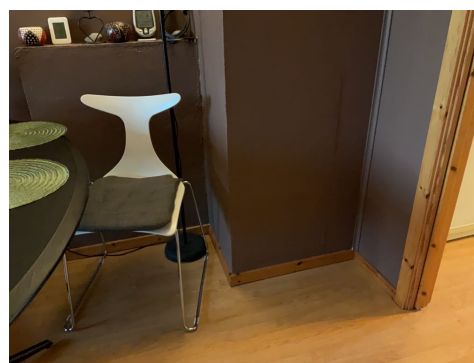
Pipevange

Elementpipe, sotluke i underliggende leilighet, helbeslag over tak med pipetopp. Leiligheten har ikke tilkoblet ildsted. Pipe er ikke kontrollert ved befaring, må evt. gjøres av feier.

Pr. i dag er det ikke tilkoblet ildsted til pipen. Ved eventuelt innmontering av ildsted i denne leiligheten eller underliggende leilighet må det innmonteres ubrennbar plate på gulv i underliggende etasje, samt at avstand fra sotluke til brennbart materiale må være min 30 cm. Pipe må være gjort tilgjengelig for besiktigelse på minst 2 sider.

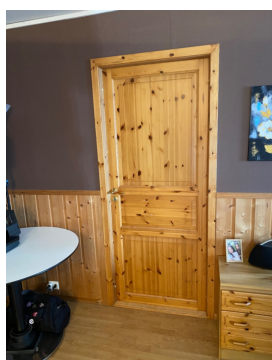
Innvendig dør.

Enkelte av innvendige dører har betydelige skader

Skade på dør til vindfang. Vrider på dør til bod er defekt.

Skade på dør til bad/vaskerom

Skader på dør

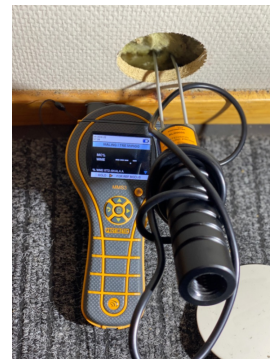
Fuktmåling foretatt med Protimeter MMS2 med pigger i bunnsvillen i skilleveggen. Det ble ikke registrert fukt i bunnsvillen ved fuktmålingen.

Fuktmålingen er foretatt i et begrenset område i våtrommet, og det er ikke garanti for at det ikke er fukt i andre områder.

Hulltaking er foretatt uten å påvise unormale forhold.

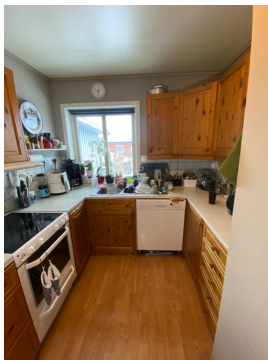
Kjøkken.

Kjøkkeninnredning i malt/laminat med lakkerte, profilerte furu fronter og dører, benkeplate i laminat med nedfelt oppvaskkum i stål. Plass til oppvaskmaskin, komfyr og kjøleskap.  
Vurdering av avvik:  
Det er påvist skader på overflater/kjøkkeninnredning utover normal slitasjegrad.  
Kjøkkeninnredningen har generell stor slitasjegrad (utover normal slitasjegrad ut ifra alder).  
Det mangler stedvis fuger i veggfliser. Benkeplate mangler fugging/tetting mot vegg. Det er påvist svellinger i benkeplate/kjøkkenskrog.  
Konsekvens/tiltak  
Det må påregnes lokal utbedring/utskifting.  
Innredningen opprettholder fortsatt tiltenkt funksjonskrav, men tidspunkt for utskifting nærmer seg.  
Kostnadsestimat gjelder utbedring av synlige skader.  
Kostnadsestimat: 10 000 - 50 000

Utsvelt og fuktskadet benkeplate.

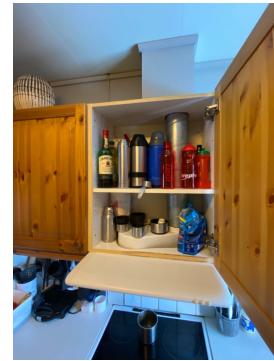
Kjøkkenventilator over kokesone med avtrekk ut.  
Vurdering av avvik:  
Det er registrert avvik med avtrekk.  
Kjøkkenet mangler styrt tilluftsventilering.  
Det er registrert vannlekkasje via avtrekkskanal, noe som medfører vann som drypper ned via ventilator.  
Konsekvens/tiltak  
Det må foretas tiltak for å lukke avviket.  
Det bør etableres tilluft til kjøkken.  
Ventilatoren må skiftes.  
Lekkasje må utbedres for å forhindre videre fukt/vannskader.  
Ventilator må påberegnes byttes.  
Kostnadsestimat: 10 000 - 50 000

Ventilator må påberegnes byttes.

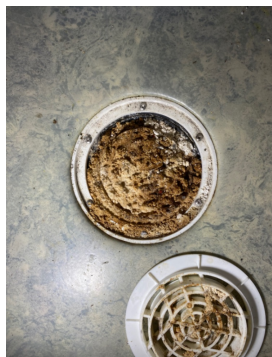
Sluket er tettet

Sluket må rengjøres.

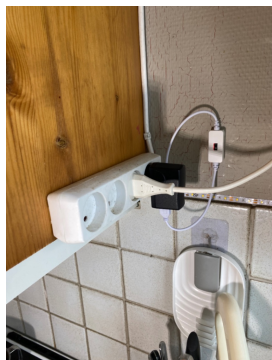
Bruk av skjøteledning.
