# Eiendom til salgs

Skolegata 8A+B - 8656 Mosjøen

# Tilstandsrapport

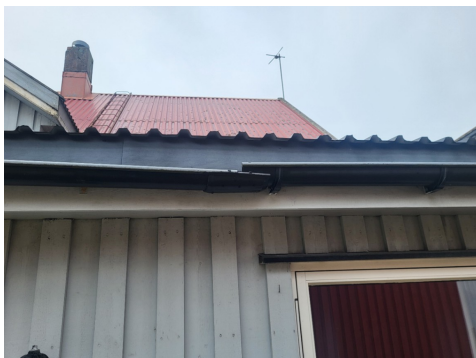
Brudd i takrenne over stuedel.

Det må monteres nye takrenner. Dette bør utføres samtidig ved bytte av utvendige taktekke.

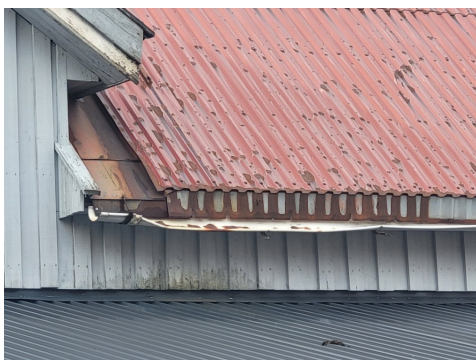
Ødelagt takrenne på hovedtak.

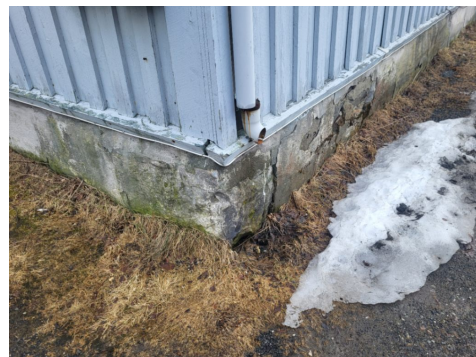
Manglende overvannsrør under bakkenivå

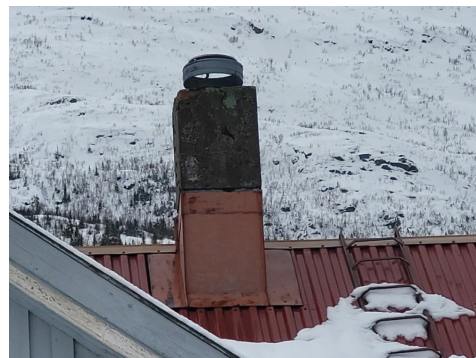
Pipa mangler toppbeslag. Dekkbord over vindskier har råteskader.

Manglende toppbeslag på pipe.

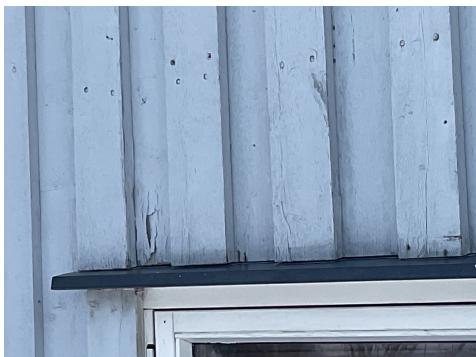
Malingsavflassing på kledning

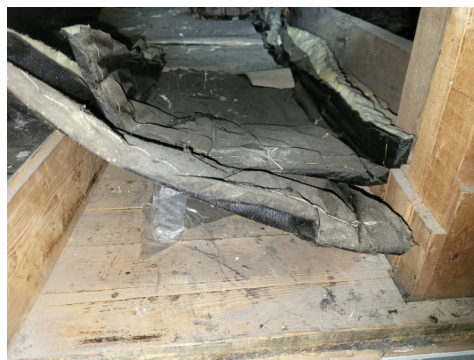
Isolering av sydde matter.

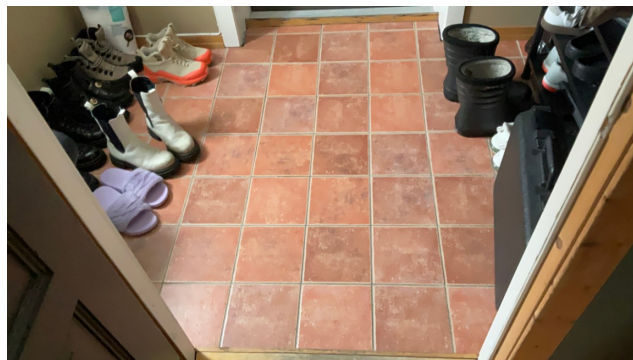
Bom i fliser og knekte fliser i vindfang.

Fliser i vindfang må undersøkes nærmere.

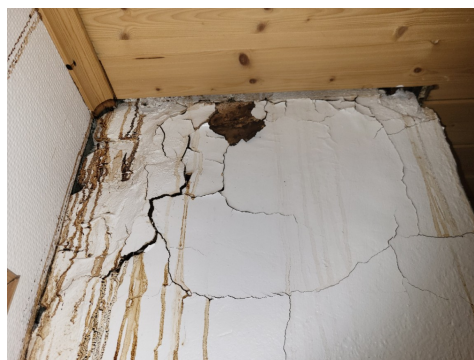
På loftet er vegg plater og himlingspanel vannskadet ved pipe.

Sotvann på pipe i loftetasjen

Renovering av hiling/ vegger rundt pipe og oppmaling av pipa. Det forutsettes at takkonstruksjonen først blir tettet.

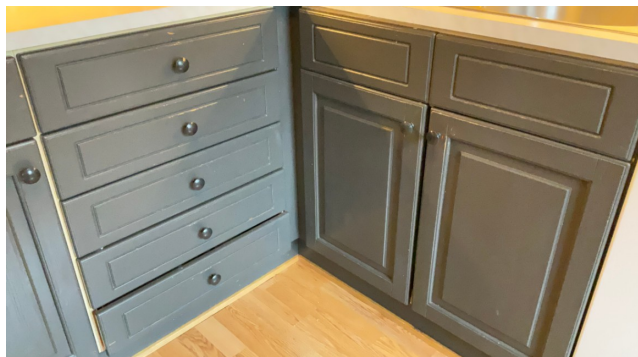
Slitasje på skap.

- Det må påregnes lokal utbedring/utskifting.

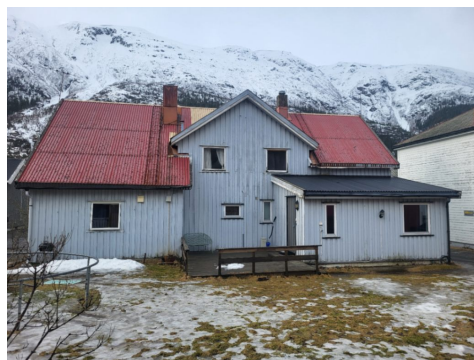
Terrengforholdet fører til at overflatevann kan ledes til boligen. Dette kan føre til fuktskade i boligen.

Stående vann mot grunnmur.

- Det må foretas terrengdrenering på eiendommen.

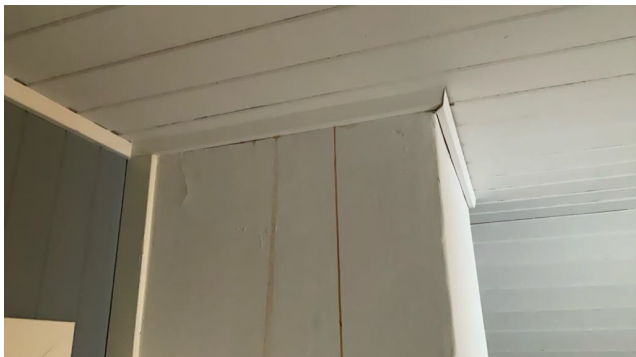
Spor av sotvann på pipe i loftetasje.

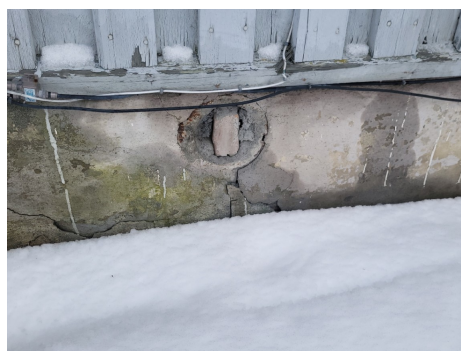
Ingen ventilering på grunnmur.

- Bedre ventilering må etableres.

Det bør gjøres tiltak for å kunne inspisere kryperommet og sørge for god ventilering av kryperommet.
