Tilstandsrapport

Næringsbygg.

Lenningsvegen 1305, 2890 ETNEDAL

Befaringsdato: 27.06.2025

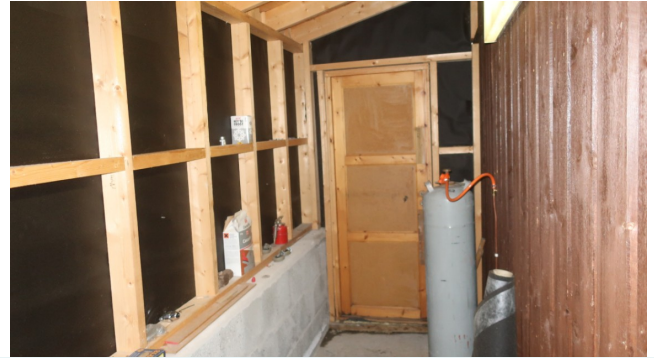
! TG 1 Andre utvendige forhold

Utvendig kaldbod for oppbevaring av gass etc. Dør inn utenfra og fra gang i kjøkken.

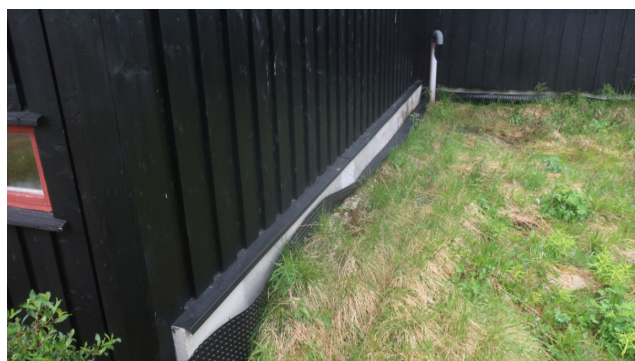
TG 0 Terrengeforhold

Terrenget på baksiden heller inn mot bygningen
Gravemaskin arbeide. Det anbefales at en gjør tiltak slik av vannet renner naturlig vekk fra muren og ut til sidene.
