# Tilstandsrapport

Boligbygg med flere boenheter

Nerbotnveien 11, 9407 HARSTAD

Befaringsdato: 09.07.2025

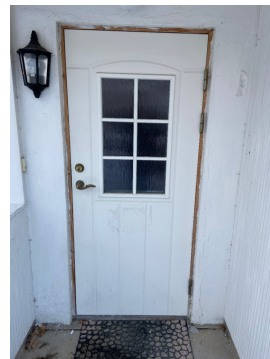
Det er registrert flakkende maling på innvendig glasslist. Utvendig karm har ingen beskyttelse mot utvendig fuktbelastning.

Bildet viser hovedinngangsdør til leiligheten.

Det må påregnes vedlikehold av døren.  
For å få TG 0 eller 1, må avvik utbedres.

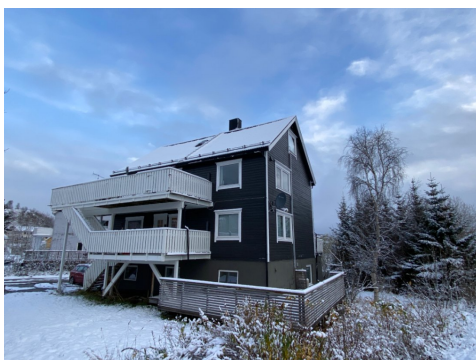
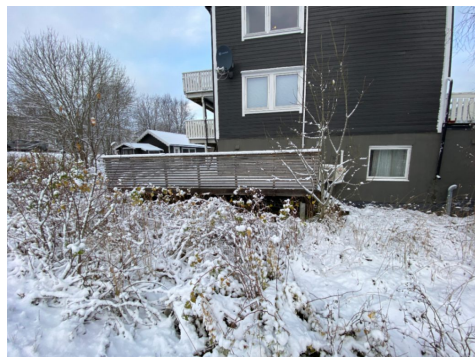
Oppføringstidspunktet er ukjent og nærmere undersøkelser må gjøres.

Bildet viser terrasse tilhørende leiligheten.

Det bør foretas nærmere undersøkelser av balkong/terrasser når den er snøfri.

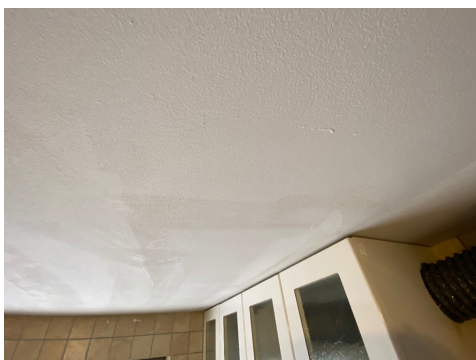
Bildet viser himling på kjøkkenet.

- Det må foretas tiltak for å lukke avviket.

Det må påregnes kostnader for vedlikehold og lokale utbedringer.

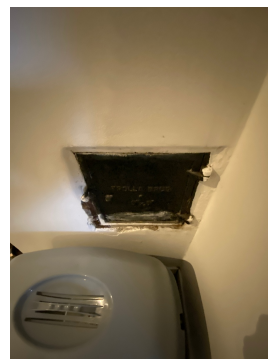
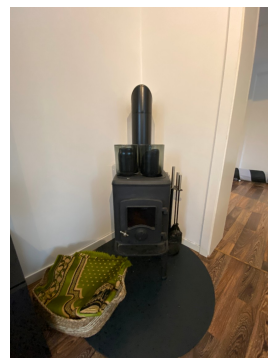
Pipe av ukjent materiale. Feieluke etablert i gangen. Vedfyringssovn av ukjent merke og alder, plassert i stuen.

Bildet viser feieluke etablert i gangen.

Bildet viser vedfyringssovn, plassert i stuen.

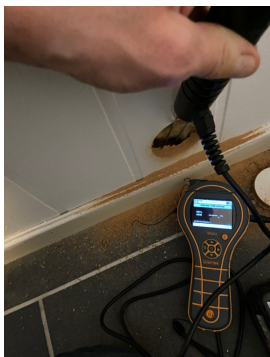
Leiligheten ligger i underetasjen og er delvis nedfylt på utvendig side. Hulltaking er foretatt på et av soverommene, uten å påvise unormale forhold. Fuktkvotemåling (vekt%) i konstruksjonen ble målt til under 8%. Alt under 15 vektprosent anses som tørt, men det gjøres oppmerksom på at dette er en stikkprøve og ingen garanti for tilstand andre plasser.

Bildet viser hulltaking/fuktmåling, uten avvik.

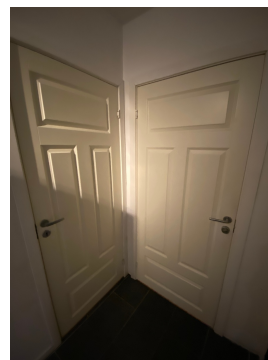
Enkelte dører må påregnes justert.

Bildet viser nyere innvendige dører.

For å få TG 0 eller 1, må avvik utbedres.

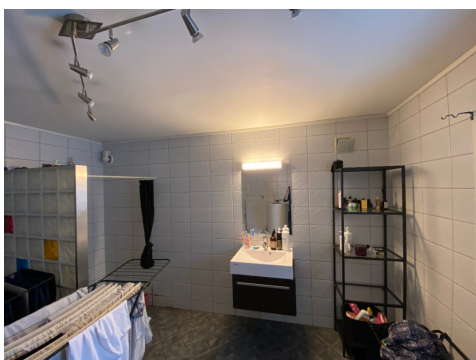
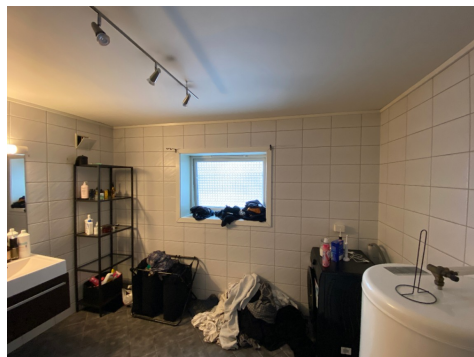
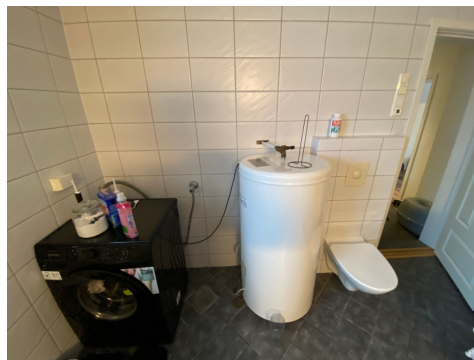
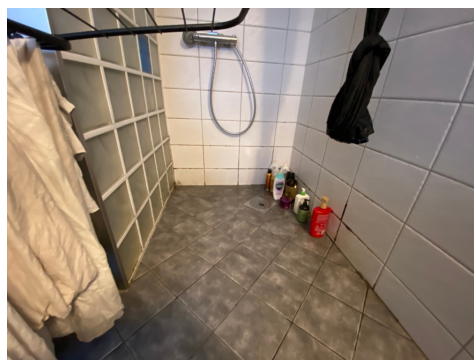
Innredningen er slitt og preget av alderen. Servanten er ikke limt fast i innredningen, har synlige skjevheter og skuffen tar i vasken ved åpning/lukking. Fallforhold er målt og tilfredsstillende ikke krav fra 1997 eller nyere.

Oversiktsbilde bad/vaskerom.

Bildet viser dusjnise med dusjgarnityr på vegg.

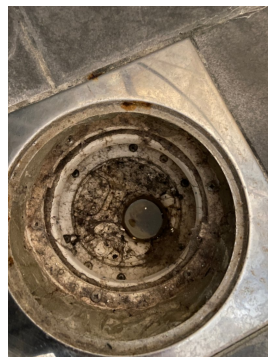
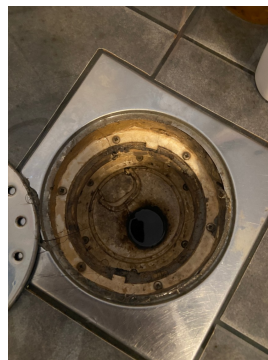
Bildet viser sluker på bad/vaskerom.

Fremskaff dokumentasjon om mulig.

For å få TG 0 eller 1, må dokumentasjon fremskaffes.

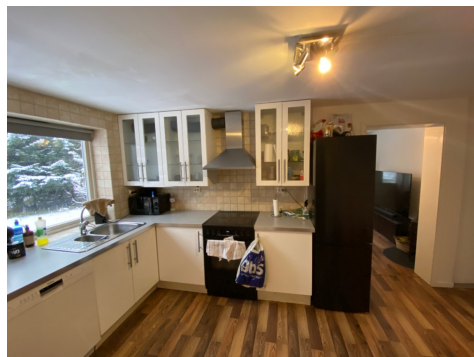
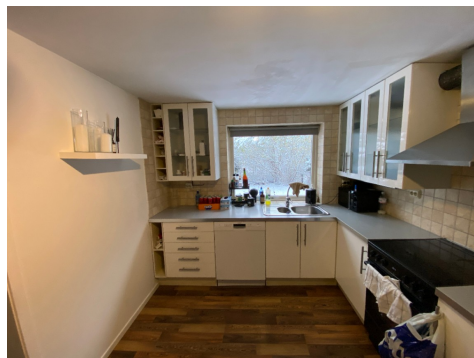
Oversiktsbilde kjøkken.

Det må påregnes vedlikehold av enkelte fronter og sokler. Fronter kan være tilgriset og mulig utbedres med vask.

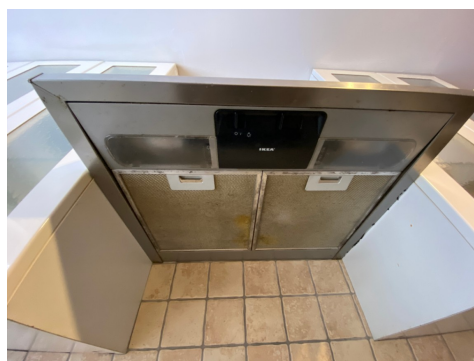
Kjøkkenventilator fra IKEA, med avtrekk ut. Ventilatoren bør rengjøres for å få bedre effekt.

Bildet viser IKEA ventilator med avtrekk ut.

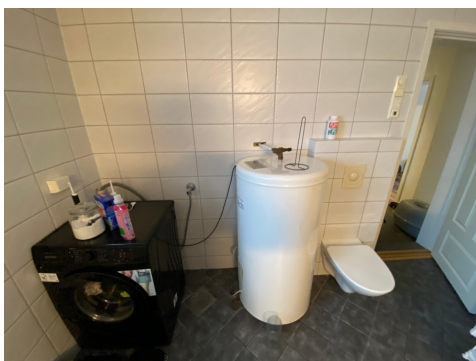
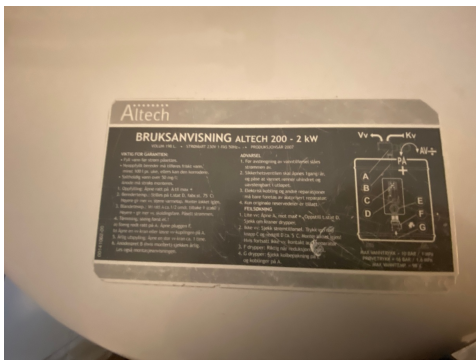
Varmtvannstank av typen Altech på ca. 200 liter, produsert i 2007, plassert på badet/vaskerommet.

Bildet viser varmtvannstank på 200 liter, plassert på badet/vaskerommet.

Bildet viser merke og produksjonsår på varmtvannstanken.

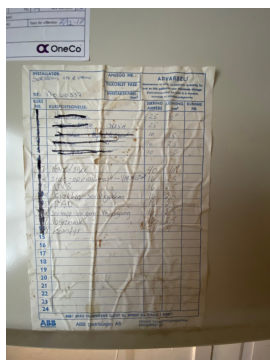
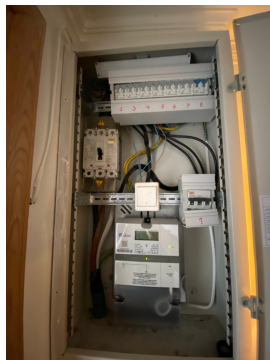
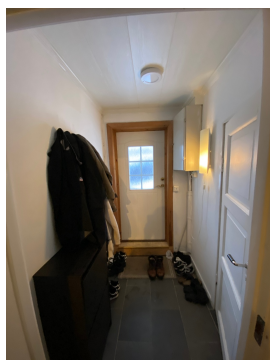
Bildet viser kursfortegnelse.

Bildet viser sikringsskap med automatiske sikringer.

Bildet viser sikringsskapet plassert i gang.

Kostnadsoverslag under omfatter kun kontroll av anlegget og hensyntar ingen utbedringer.
