# Tilstandsrapport

Enebolig

J.M.Johansens vei 258, 8340 STAMSUND

Befaringsdato: 26.11.2024

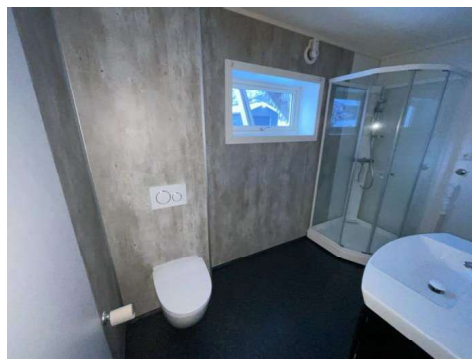
### ETASJE1 > BAD/VASKEROM

- Det er påvist avvik i krav til høydeforskjell/fall-løsning på våtrommet.

- Det må foretas utbedring av avviket.

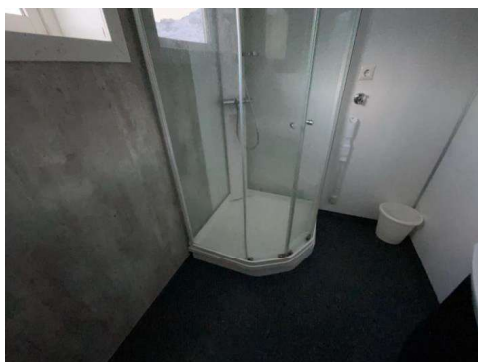
## ETASJE1 > BAD/VASKEROM

## ! TG 2 Sanitærutstyr og innredning

- Det er ikke påvist tilfredsstillende løsning for å synliggjøre lekkasje fra innebygget susterne.
- Det er påvist skader på innredning.

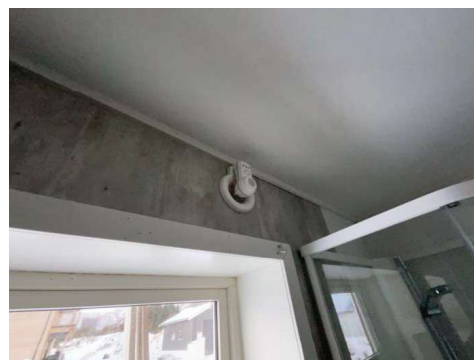
## ETASJE1 > BAD/VASKEROM

## ! TG 1 Tilliggende konstruksjoner våtrom

Hulltaking er foretatt uten å påvise unormale forhold. Hulltaking er foretatt ved/i Soverom. Fuktkvotemåling (vekt%) i konstruksjonen ble målt til 12.

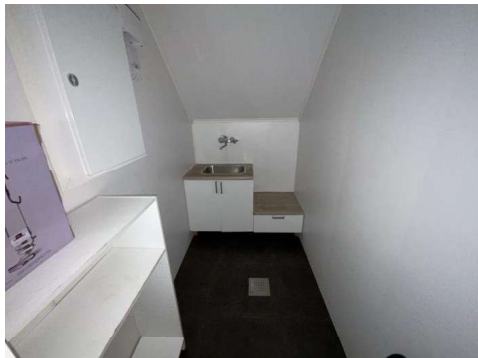
## ETASJE 2 > VASKEROM

### ! TG 3 Overflater vegger og himling

- Det er registrert synlige tegn på fukt-/råteskader.
- Våtromsplater er ikke montert fagmessig.

- Det må foretas lokal utbedring.
- Råteskadet treverk må skiftes.

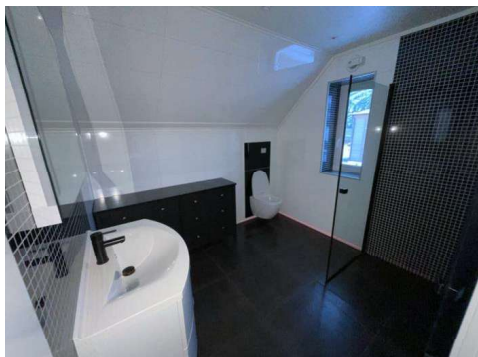
ETASJE 2 > BAD

## ! TG 2 Overflater vegger og himling

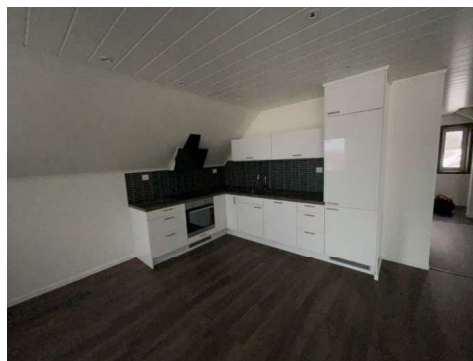
## ! TG 1 Overflater og innredning

Kjøkkenet har innredning med glatte fronter. Benkeplaten er av laminat. Det er kjølfryseskap, oppvaskmaskin, platetopp, stekeovn, vannstoppssystem og komfyrvakt.
