# Verditakst for landbrukseiendom

## Øversjødalsveien 1450

Gnr. 80 Bnr. 3

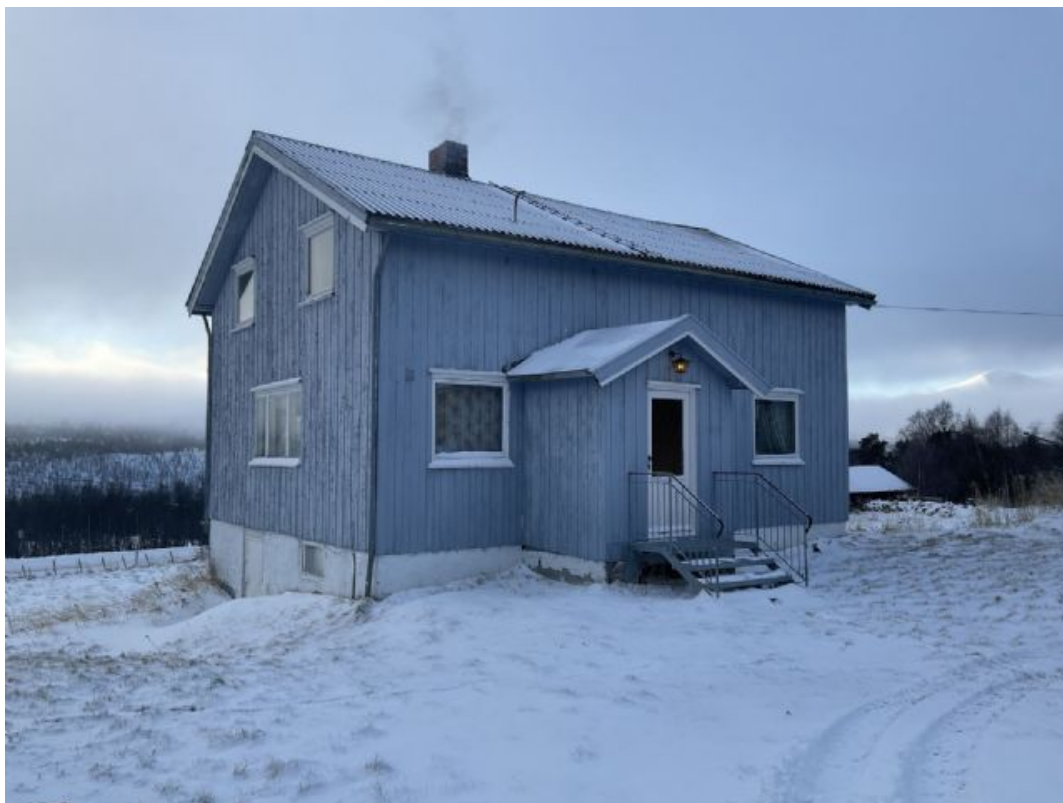
**Kårboligen**

Det er fuktvandring i fundamenter. Råteskadet treverk til trappa.

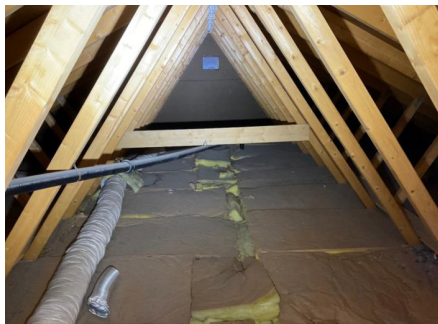
Fra kaldloftet.

Det kan gjøres kartlegging hvor mus tar seg opp på loftet, og gjøre tiltak for å hindre dette. Dette kan ses i sammenheng med store åpninger i musesperre. Eventuelt ta kontakt med firma som jobber med skadedyrbekjempelse. Etterisolering av himlingen mot kaldt loft anbefales som et godt fyringsøkonomisk tiltak.

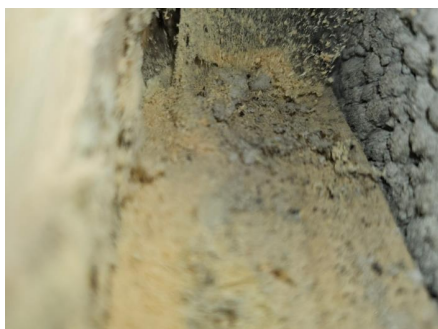
Saltutslag og misfarging indikerer at det er noe fuktvandring i fundamentene.

Det er ikke påvist misfarging eller andre symptomer inne i veggen.

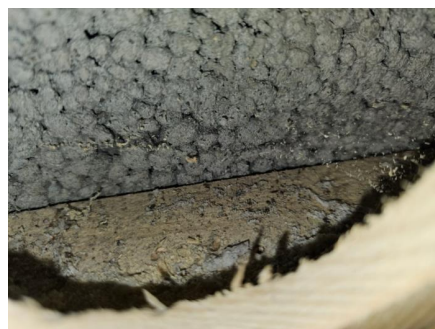
Ikke tegn til misfarging inne i konstruksjonen.

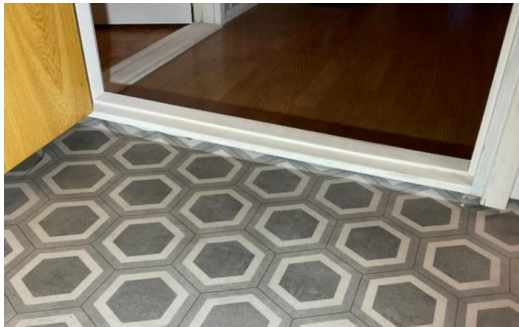
God oppbrett ved terskelen.

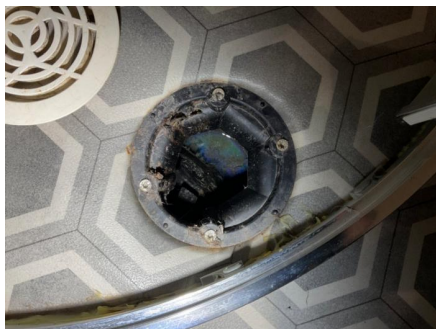
Sluket ved dusjen.

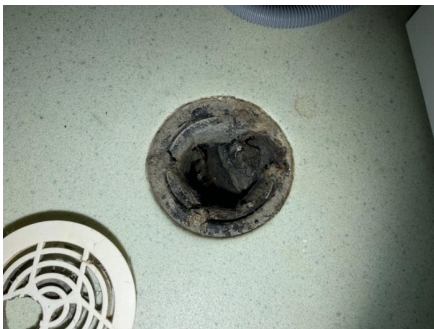
Tettesjiktet på golvet er over forventet levetid, og rehabilitering må påregnes.

Sluket ved skyllekum.

- Overvåk tilstanden jevnlig. For å få tilstandsgrad 0 eller 1 må tettesjiktet skiftes ut, men tidspunktet for når dette er nødvendig er vanskelig å si noe om.

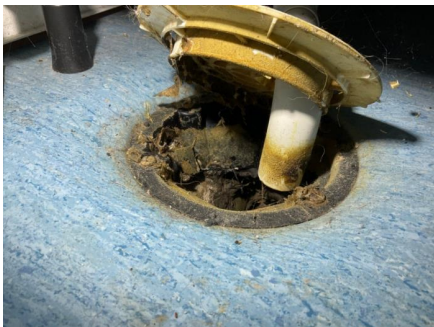
Sluk ved kabinettet med direkte avløp fra dette.

- Overvåk tilstanden jevnlig. For å få tilstandsgrad 0 eller 1 må tettesjiktet skiftes ut, men tidspunktet for når dette er nødvendig er vanskelig å si noe om.

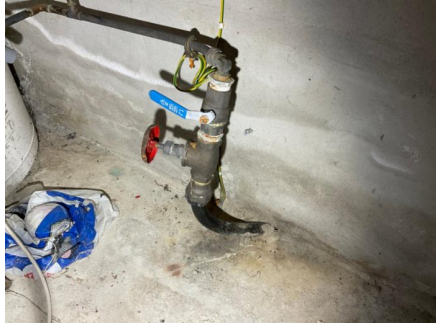
Vanninntak i PE(plastledning) og stoppekran i kjeller.

- Det er ikke behov for utbedringstiltak siden anlegget fungerer i dag, men ut ifra alder kan skader plutselig oppstå på eldre anlegg.
- I forbindelse med oppgradering av våtrom vil det være naturlig med utskiftning av rør.

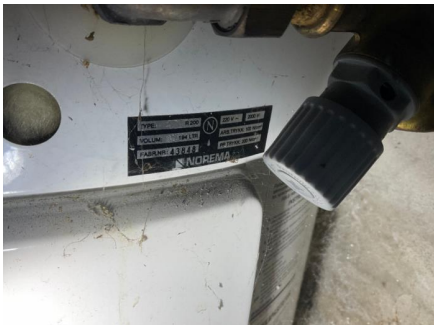
Infoskilt bereder.

- Det er ikke behov for utbedringstiltak siden tanken fungerer i dag, men ut ifra alder kan skader plutselig oppstå på eldre tanker.
- Det bør etableres tilfredsstillende el-tilkobling etter gjeldende forskrift.

Bereder bør kobles direkte med bryter ved anledning. Kravet ble opprinnelig innført i 2010 og gjaldt da varmtvannsberedere med effekt over 2000 watt, men ble endret til å gjelde beredere over 1500 watt i 2014. Kravet har ikke tilbakevirkende kraft, og er for eldre installasjoner en anbefaling.
