## ØVERSJØDALEN

Adresse: Øversjødalsveien 1450, 2540  
Øversjødalen

Gnr 80 bnr 3 m.fl

# Verditakst for landbrukseiendom

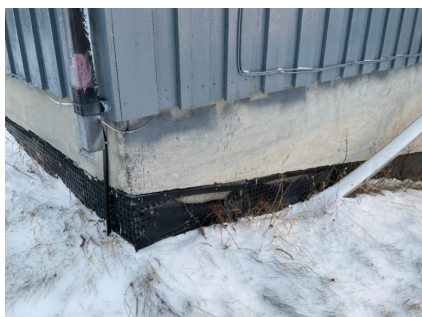
Taknedløp ført ned ved grunnmuren.

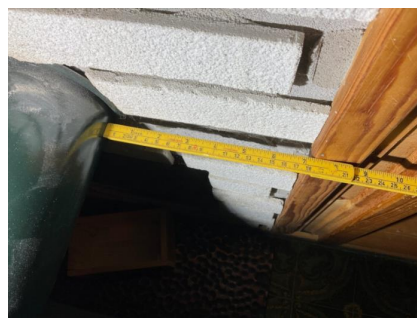
Røykrør for nært brennbart.

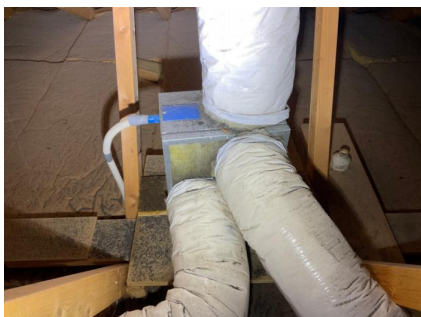
Vifteenheten på kaldloftet er ute av drift.

- Det bør etableres tilfredsstillende tilluft til våtrom f.eks. luftespalte ved dør e.l.
- Det må gjøres tiltak for å lukke avviket.

Bytte av ventilasjonsvifte må påregnes da disse har en forventet levetid på 15 år.

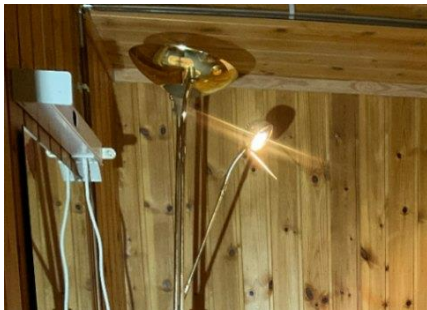
Lysarmatur uten lysrør og alternativ lyskilde bak.

- Skadet utstyr må skiftes.

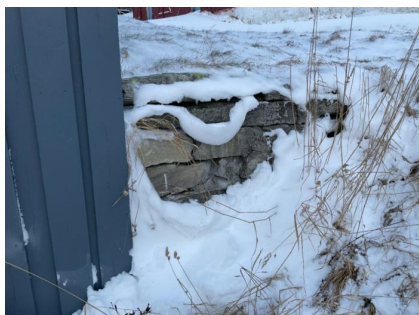
Støttemurer uten rekkverk/sikring utgjør en risiko, spesielt ved ferdsel i mørket, da en ikke ser kanten.

Støttemur mangler rekkverk.
