# HENNINGSVÆR

| <b>ADRESSE:</b> | Dreyers gate 6, 8312 Henningsvær |

Utført av: Lofoten Takst AS v/Anstein Paulsen

# Tilstandsrapport

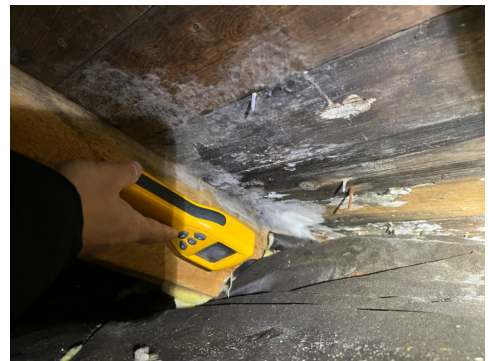
En del mugg og råte

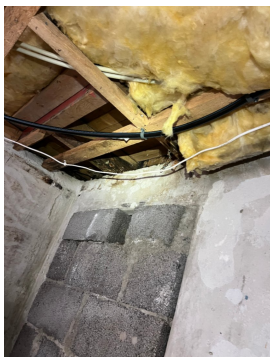
Stedvis synlig råte i etasjeskiller

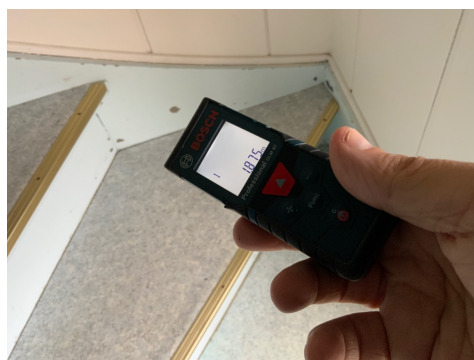
Lav takhøyde mellom trapp og tak

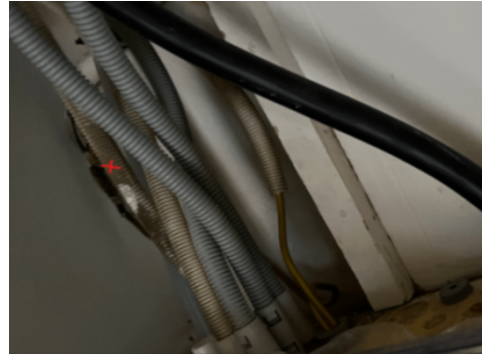
Mulig sot/svimerker på ledningsnett se bilde
