# Tilstandsrapport

Fritidsbolig

Søndre Fjellbergodden 28, 3595 HAUGASTØL

Befaringsdato: 24.06.2025

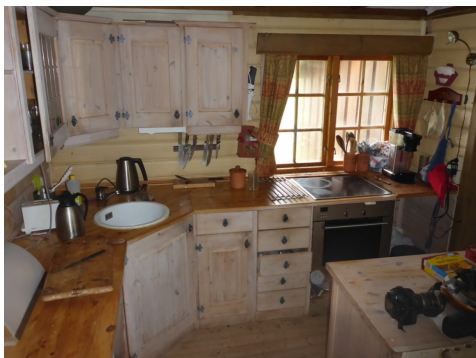
Viser skade i område platetopp.

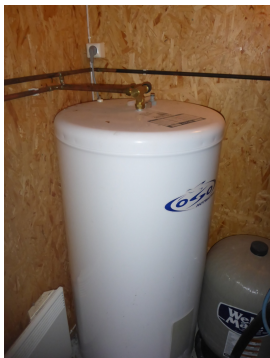
- Det er ikke behov for utbedringstiltak siden tanken fungerer i dag, men ut ifra alder kan skader plutselig oppstå på eldre tanker.
