# Tilstandsrapport

Fritidsbolig

Lågetjønntoppen 14, 3628 VEGGLI

Rapportdato: 19.09.2025

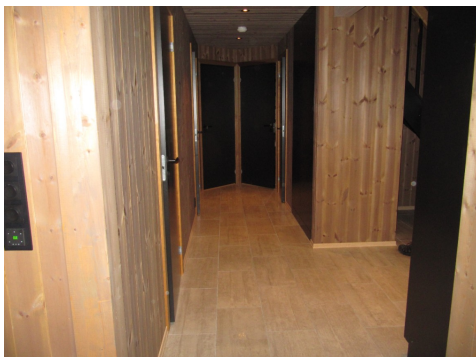
## ! TG 1 Etasjeskille/gulv mot grunn

Gulv i 1 etg. er plate på mark, med innstøpte varmekabel i oppholdsrom. Etasjeskille til 2 etg. er trebjelkelag.

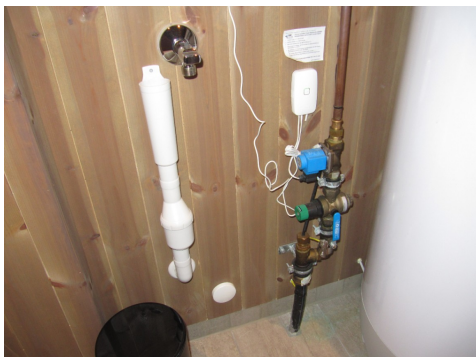
## TG 1 Avløpsrør

Avløps rør er i plast, med oppstikk fra bunnledninger i dekke.
