# Tilstandsrapport

Fritidsbolig

Venåsen 12, 3630 RØDBERG

Befaringsdato: 07.07.2025

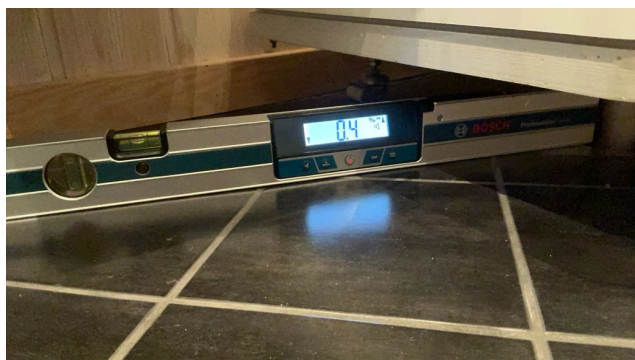
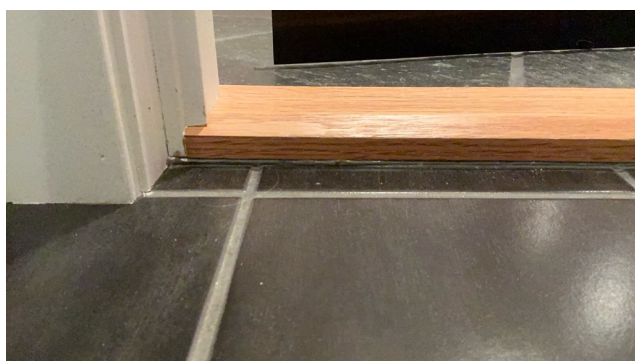
ETASJE > BAD

## ! TG 3 Sluk, membran og tettesjikt

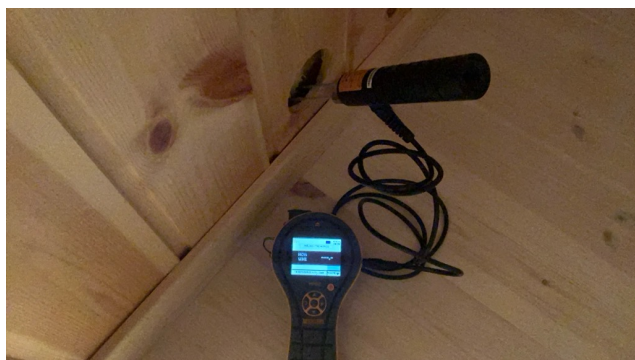
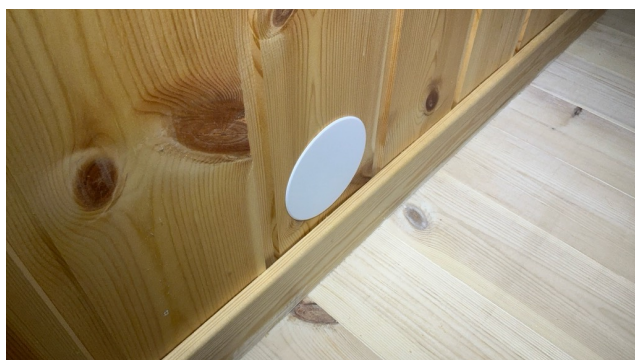
#### ! TG 0 Tilliggende konstruksjoner våtrom

Hulltaking og måling av fukt er foretatt fra tilstøtende rom mot våtsone. Det ble ikke påvist unormale verdier av fukt i konstruksjonen. Målinger viste under 8 vektprosent fuktighet i bunnsvill.
