## Sævelandsvik – rekkehus med sjøutsikt og garasje

**Tveitholmvegen 19, 4275 Sævelandsvik**

# Tilstandsrapport

Rapportdato: 02.01.2026

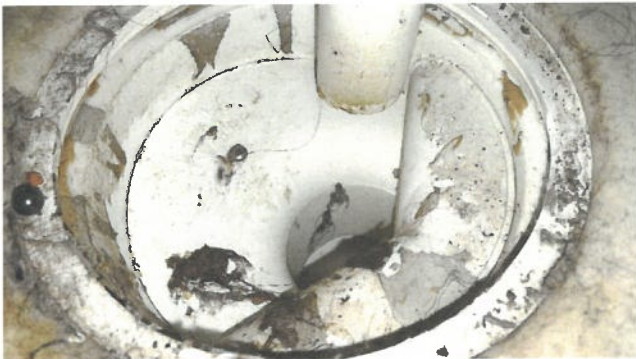
HOVEDETASJE > BAD

- Det er viktig å merke seg at levetiden til en membran varierer basert på kvalitet, installasjon og bruk. Eldre membraner kan bli sprø og sprekke opp, noe som fører til at de mister sin vanntettende funksjon. Dette kan resultere i vannlekkasjer gjennom vegger og gulv og fuktskader.
- Eldre sluk av plast er ofte utsatt for lekkasjer og særlig i overganger. Eventuelle lekkasjer kan medføre fuktskader på tilleggende konstruksjoner.

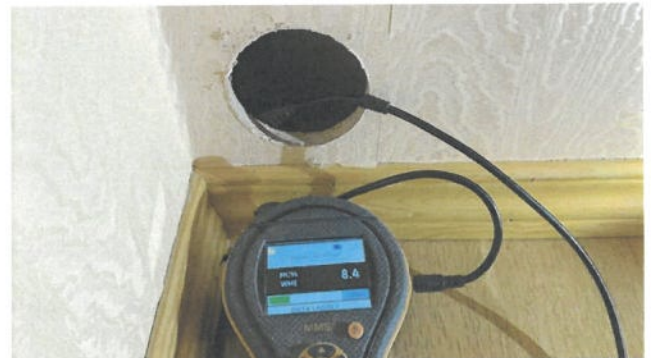
Det er foretatt hulltaking i våtsone til dusj fra gang, med fuktverdi på 8,4 % inne i konstruksjonen, som anses normalt (tørt). Vekt-% under 11,9 vurderes som tørt. Hulltaking er gjort ved en stikkprøve og er ikke en garanti for at det ikke er fukt andre steder.
